Zeitschrift: Archäologie im Kanton Bern : Fundberichte und Aufsätze = Archéologie dans le canton de Berne : chronique archéologique et textes

Artikel: Das neuentdeckte Gebäude der römischen Siedlungsstelle Münsingen-Kirche/Rossboden

Das neuentdeckte Gebäude der römischen Siedlungsstelle Münsingen-Kirche/Rossboden

Peter J. Suter

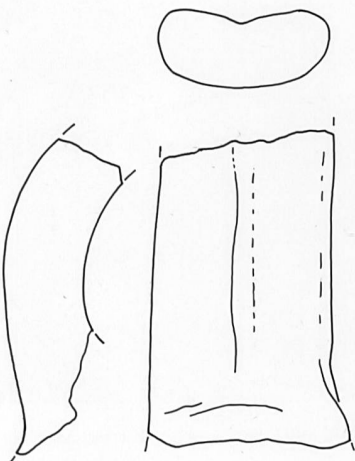
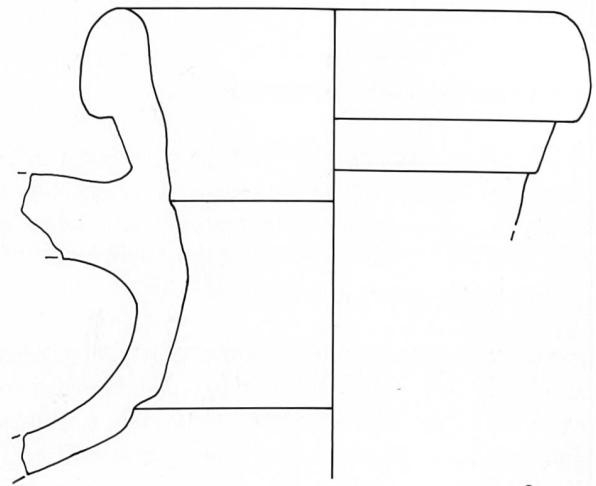
Abb. 5: Münsingen-Rosshoden 1988. 1–8 Keramik (Fnr. 204–205). 1 Topf, grau; 2 Topf, grau; 3 Topf, grau-grob; 4 Topf, grau-grob; 5 rillenverzierte Wandscherbe, grau; 6 Krug, rot; 7 Amphorenhenkel, rot; 8 Amphorenhals, rot. M. 1:2.

Die geborgene Keramik stammt aus der Fundkonzentration nördlich des Gebäudes, wo sie u.E. sekundär abgelagert wurde. Die zum Teil stark verwaschenen Scherben gehören hauptsächlich zu unverzierter, roter oder grauer Gebrauchskeramik (Töpfe, Napf, Krug, Reibschüssel, Amphoren; Abb. 4,8–11 und 5). Mit einem Überzug versehen sind eine Schüssel Drack 21 (Abb. 4,4), ein Glanztonbecher (Abb. 4,5) und die engobierte Gebrauchskeramik (Abb. 4,6–7). Ein kleines Randlippenfragment mit Blatt- ranke gehört zu einer TS Drag. 35/36 (Abb. 4,2); die Form einer TS-Bodenscherbe mit Standring (Abb. 4,3) kann nicht eindeutig bestimmt werden.
