Artikel: Das hangseitige Ökonomiegebäude des römischen Gutshofes Tschugg-Steiachner

Das hangseitige Ökonomiegebäude des römischen Gutshofes Tschugg-Steiacher

Peter J. Suter und Franz E. Koenig

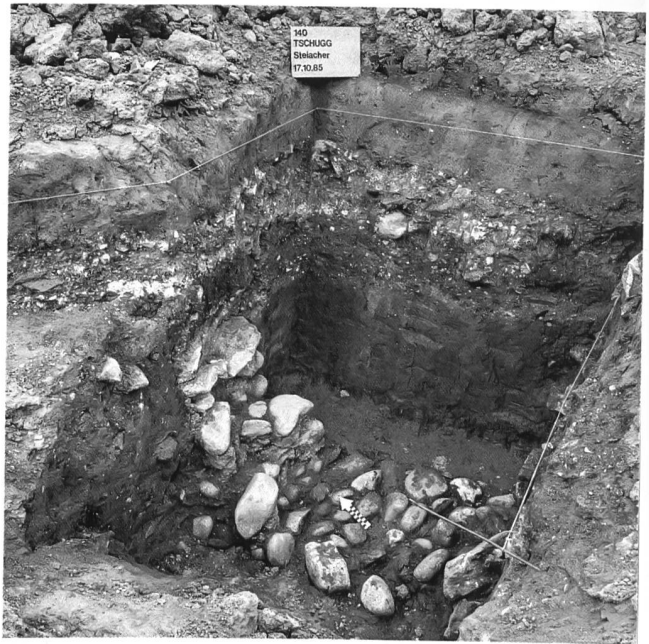
Abb. 7: Tschugg-Steinacher 1985. Fundamentreste der ausgeraubten Mauer M9 im südlichen Sondierschnitt. Im Profil zeigt sich die Zerstörungsschicht inner- und ausserhalb des Raumes C.

sieben Lagen des aufgehenden, gehäupteten Mauerwerkes erhalten geblieben. Auch hier betrug die Mauerstärke 60cm bzw. 2 Fuss. Etwa 6 m südlich davon reichte das weitgehend ausgeraubte Fundament der Mauer M9 bis auf das Niveau 486.0 müM hinab (Abb. 7); d.h. etwa 1 m tiefer als das Vorfundament in der Nordwestecke des Gebäudes C. Das Gehniveau des Raumes C wurde nicht freigelegt. Es lag jedoch höchst wahrscheinlich tiefer als diejenigen der hangseitigeren Räume A und B. Befand sich das Gehniveau in Raum C nur wenig höher als das äussere Vorfundament der Mauer M9, so dürfte ersteres in der Nordwestecke des Raumes leicht über 487.0 müM gelegen haben, also wesentlich tiefer als in Raum A. Für ein tiefer gelegenes Gehniveau in Raum C (gegenüber den Räumen A und B) sprach auch der Verlauf der äusseren Zerstörungsschicht (Profil entlang der parallel zu Mauer M9 verlaufenden Grabungsgrenze; nicht abgebildet). Deren UK stieg nämlich entlang der Baugrubenwand von Süden gegen Norden von etwa 487.0 müM (beim Schnitt durch M9, Abb. 7) auf über 487.5 müM im Bereich der Nordwestecke von Raum C (Abb. 6) an.

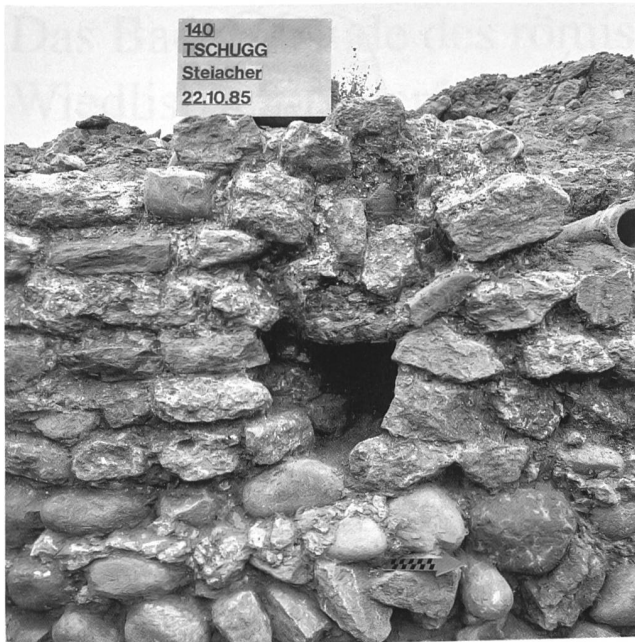
Abb. 9: Tschugg-Steiachger 1985. Schräger Durchbruch durch Mauer M2 – Wasserzuleitung zum Badetrakt 1977?

In den Mauern M2 und M3 des Raumes A dokumentierten wir je einen schräg gemauerten, mit Leistenziegeln abgedeckten Durchbruch von 25 cm × 25 cm (Abb. 2 und 9–10).

Durchbruch in M2:	OK (= UK Deckziegel):	488.30 müM
	UK:	488.05 müM
Durchbruch in M3:	OK (= UK Deckziegel):	487.90 müM
	UK:	487.65 müM

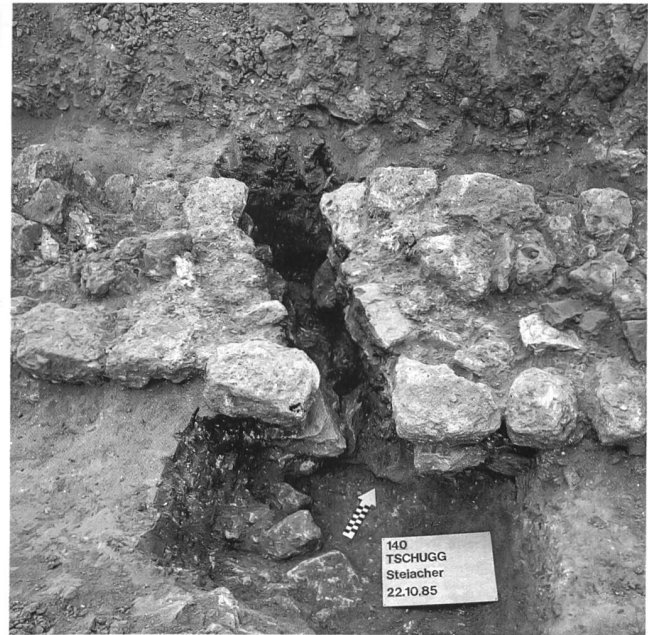
Abb. 10: Tschugg-Steiachger 1985. Schräger Durchbruch durch Mauer M3 – Wasserzuleitung zum Badetrakt 1977? Aufnahme nach der Entfernung der Deckziegel.
