Artikel: Bargen-Chäseren 1990 : Profilschnitt durch die römische Strasse

Bargen - Chäseren 1990.

Profilschnitt durch die römische Strasse

Peter J. Suter und Karl Ramseyer

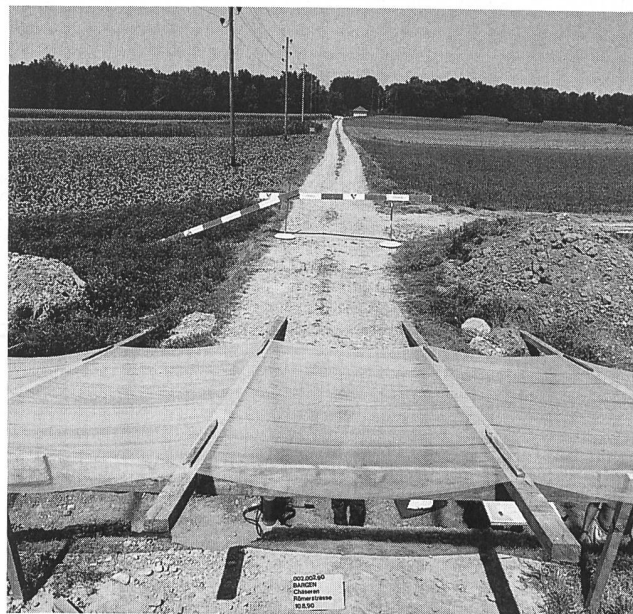
Abb. 1: Bargen–Chäseren 1990. Verlauf des heutigen Flurweges und der römischen Strasse. Im Vordergrund der überdeckte Profilschnitt 16. Blickrichtung Nordnordost.

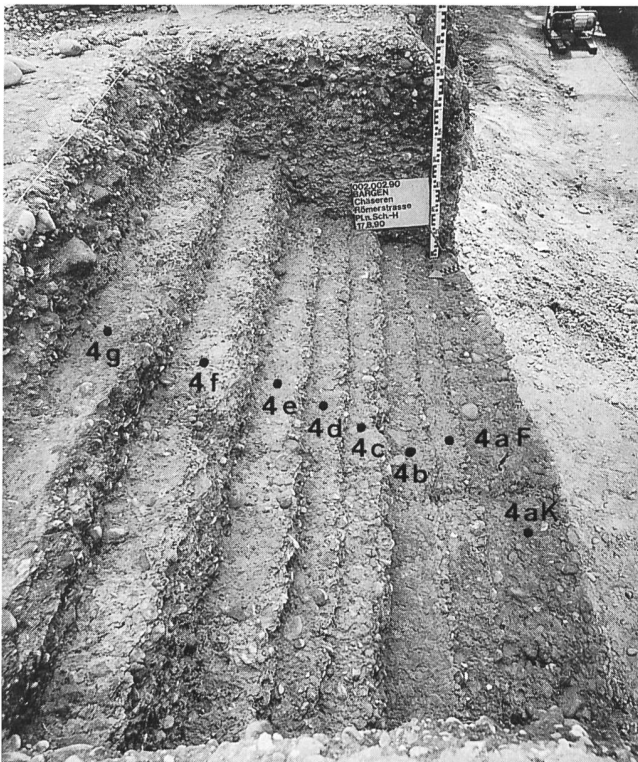
◀ Abb. 7: Bargesen-Chäseren 1990. Stufenprofil mit Schichtbezeichnungen. Übersicht über die jeweils nur auf einem schmalen Streifen freigelegten einzelnen Fahrbahnoberflächen 4g–4aF sowie auf den Kieskoffer 4aK. Blickrichtung Ost.

Nach dem Abtrag des modernen Flurweges (10 = Abtrag A) zeigte sich die Oberfläche der Erneuerung 4g (Abb. 7,4g). Die deutlich weniger gut erhaltene Oberfläche der sonst gleich aufgebauten letzten Fahrbahnerneuerung (vgl. unten) spricht dafür, dass auch die Fahrbahn 4g bereits in römischer Zeit angelegt, jedoch dann über eine längere Zeitdauer ohne Unterhalt (weiter)benutzt worden ist.

Mit dem Abtrag der Strassenanlage 4g (Abtrag B) gelangten wir auf die Fahrbahn 4f (Abb. 7,4f). Ihre Oberfläche ist bedeutend besser erhalten. Auf der Fahrbahnoberfläche erkennen wir – wie auch auf den folgenden – einen Riss, der sich mit dunklerem Material verfüllt hat. Er ist auch im gegenüberliegenden Profil erkennbar (Abb. 5: zwischen Lfm. 11 und 12).

Das an der Basis der mächtigen Strassenanlage 4f (Abtrag C; Kiesschüttung und verdichteter Belag) gelegene Sandband erleichterte das saubere Freilegen der darunterliegenden Fahrbahn 4e (Abb. 7,4e).

Der Strassenbelag 4e (Abtrag D) war nur wenige Zentimeter mächtig. Auch hier ermöglichte ein Sandband das genaue Freilegen der recht gut erhaltenen Oberfläche der Fahrbahn 4d (Abb. 7,4d).

Im Gegensatz dazu zeigte sich beim Entfernen des wiederum nur wenige Zentimeter mächtigen Belags 4d (Abtrag E) kein Sandband über der Fahrbahn 4c (Abb. 7,4c). Hier wurde offensichtlich nur ein neuer Belag eingebracht.

Auch der Abtrag F war nur wenige Zentimeter mächtig, doch markierte erneut ein Sandband den Übergang zu der an dieser Stelle sehr gut erhaltenen Fahrbahn 4b (Abb. 7,4b).

Nach dem Abtrag G zeigte sich die Oberfläche der ältesten Fahrbahn 4aF (Abb. 7,4aF), über der wiederum ein feines Sandband lag. Mit der Entfernung des Belags 4aF (Abtrag H) legten wir die etwa 15 cm mächtige Kiesschüttung 4aK frei. Auf der Abbildung 6 zeigen sich die teilweise recht groben

Geröllbeimengungen, und auf der nur in einem schmalen Streifen freigelegten Oberfläche (Abb. 7,4aK) erkennen wir ihre etwas grobkörnige Struktur.
