**Artikel:** Vauffelin, l'église réformée St-Etienne

# Vauffelin, l'église réformée St-Etienne

Daniel Gutscher et Susi Ulrich-Bochsler

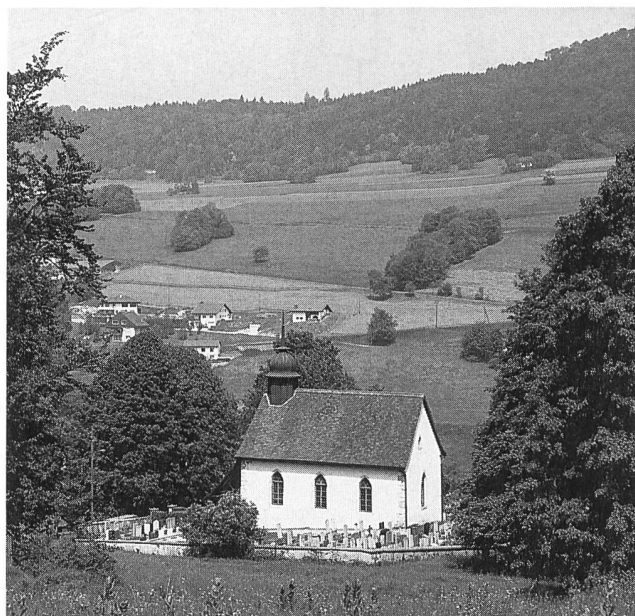
Fig. 1: L'église vue du sud-est.

L'église réformée de Vauffelin est située à l'est à l'extérieur de l'habitat, quelques 20 m plus élevée, sur la terrasse d'un petit cimetière, le terrain montant légèrement (fig. 1)<sup>1</sup>. Bien que Vauffelin ne soit mentionné qu'en 1228 (Waufelin), on est porté à dater les débuts de la petite église bien plus avant, en fonction de sa situation géographique et de son patronage – Saint-Etienne.

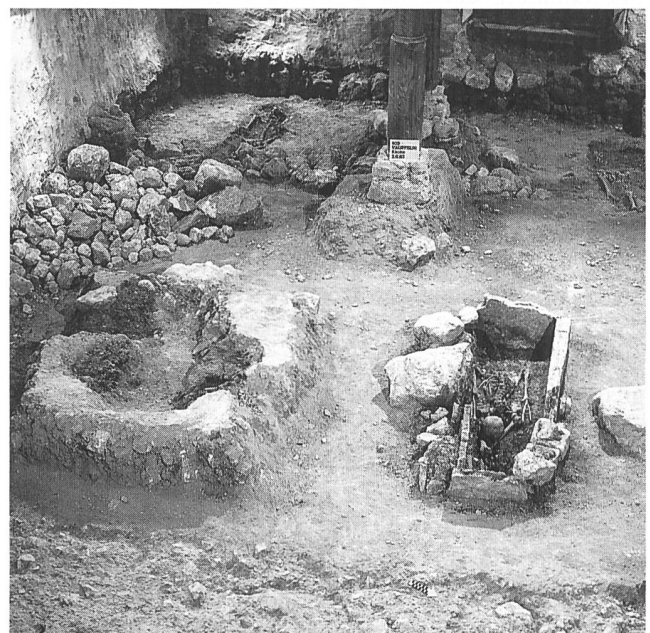
Fig. 4: Les structures dégagées vers l'ouest.

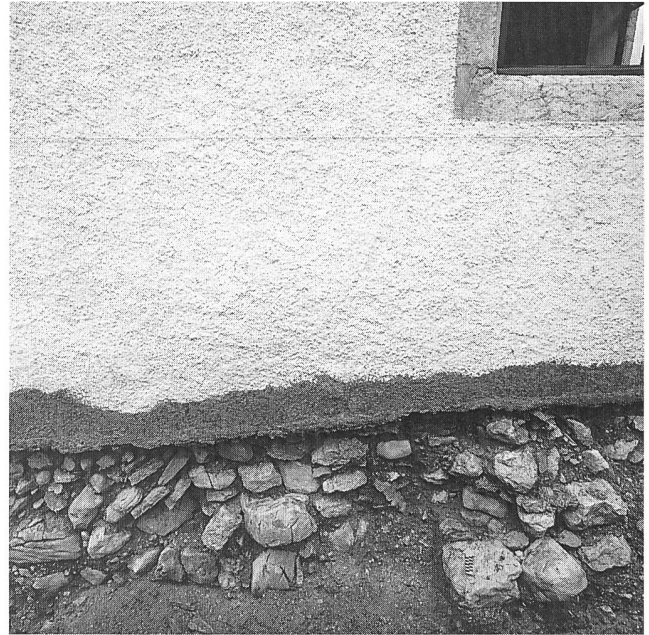
Fig. 10: Fondation du mur sud. A droite le reste du mur (10) de l'ancienne sacristie.

*Reconstruction et datation:* Les angles du mur (7), (8) et (10) ont été reconnus par le fouilleur et utilisés pour reconstruire une clôture orientale polygonale non étréci. Les fragments de mur découverts seulement dans la documentation (9) et (10) peuvent être interprétés comme une sacristie annexée. L'église ainsi reconstituée avec chœur polygonale non étréci correspond à un type d'église et de chapelles rurales courant pour le gothique tardif. Citons comme exemples des

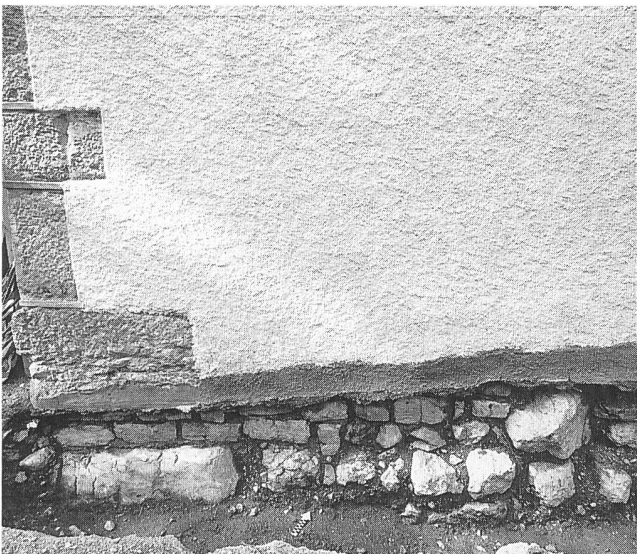
Fig. 9: Fondation du mur sud. Agrandissement (5) pour l'église romane.

*Rapport archéologique:* La deuxième construction montre un rallongement de la nef de 2,5 m vers l'ouest. La construction a ainsi atteint l'alignement occidental de l'église actuelle. On a pu constater la fondation du mur nord (5). Les fragments ne permettent guère une définition du caractère du mur à partir de la documentation. Une soudure a permis de suivre la délimitation nord du mur occidental à l'intérieur encore jusqu'à une hauteur de 1,5 m. Une étude n'en a pas été faite. Les fouilles de la partie orientale de l'église rendent tout renseignement relatif à un chœur correspondant impossible.
