Artikel: Bern-Bümpliz-Mauritiuskirche 1991 : Dokumente zum römischen Gutshof

Bern-Bümpliz - Mauritiuskirche 1991. Dokumente zum römischen Gutshof

René Bacher

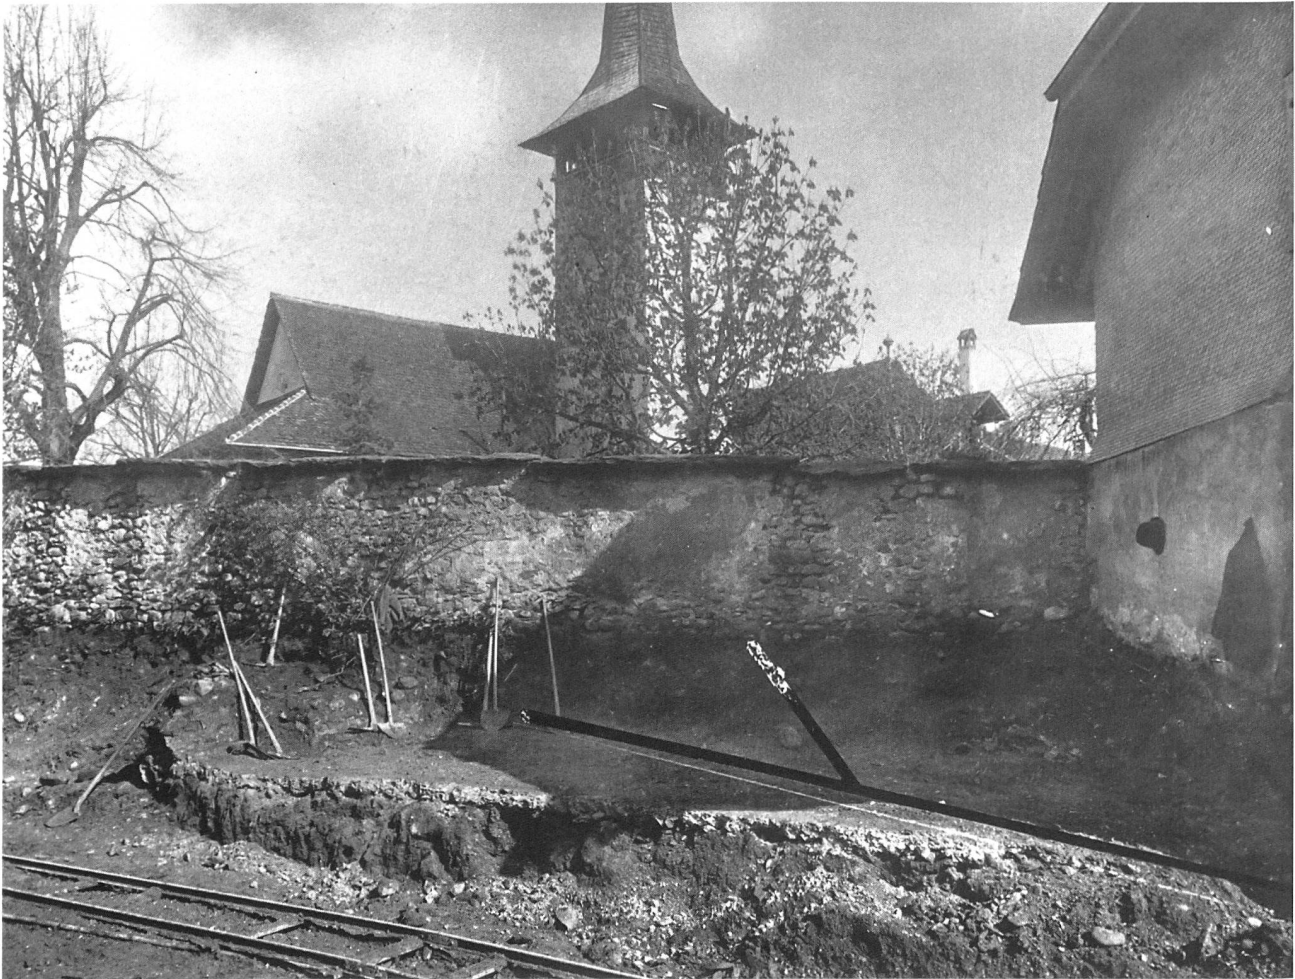
Abb. 6: Bern-Bümpliz - Glockenstrasse 1924. Erhöht hinter dem Geleise erkennt man den Mörtelstrich. Die Y-förmigen, schwarzen Striche im rechten unteren Bildrand bezeichnen den Verlauf der Abwasserkanäle. Am rechten Bildrand das später abgerissene Haus Glockenstrasse 1, unter dem ein zweites Mosaik gefunden wurde. Die im Text erwähnte Mauer befindet sich vermutlich am linken Bildrand. Blick nach Nordwesten.

Kirchhofmauer scheint an dieser Stelle in ihrer Substanz und Höhe bis heute nicht verändert worden zu sein, ihre Lage auf den Katasterplänen 1898 und 1991 ist deckungsgleich. Die Meereshöhe der Mauerkrone beträgt heute 561.87 müM. Unter der Annahme, dass die Mauerkrone damals gleich hoch war wie heute, liegt der Mörtelstrich etwa auf 559.4 bis 559.1 müM. Auf dem Foto wurden im Negativ zwei Streifen ausgekratzt, die auf dem Positiv dann schwarz erscheinen. Es dürfte sich dabei um den eingezeichneten, Y-förmigen Verlauf der beiden unter dem Mörtelboden gefundenen Kanäle handeln.

Südwärts an die Kirchhofmauer schliesst rechts der damals noch bestehende Wohnstock (Glockenstrasse 1) an. Innerhalb dieses Gebäudes «kam ein Mosaikboden zum Vorschein, roh verfertigt aus weissen und schwarzen Würfeln.»

Die von Norden nach Süden verlaufende Mauer ist weder im Text vermassst noch auf dem Foto mit Sicherheit lokalisierbar. Am ehesten ist der Ausriss des Mörtelbodens am linken Bildrand bei der liegenden Schaufel oder aber der Steinhaufen rechts daneben, an dem teilweise die Grabwerkzeuge angelehnt sind, mit der Mauer zu identifizieren.

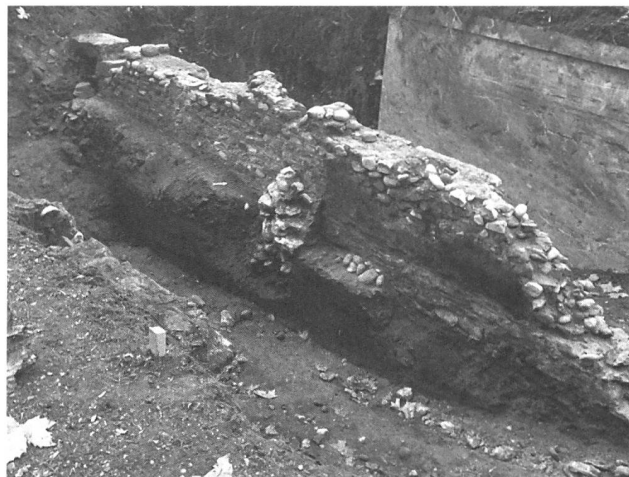
Abb. 11: Bern-Bümpliz - Mauritiuskirche 1968. Westmauer a. Im vorderen Teil erkennt man die Westwand des Raumes A mit der dazugehörigen Südmauer, im Hintergrund den Durchlass des Wasserkanals. Blick nach Südwesten.

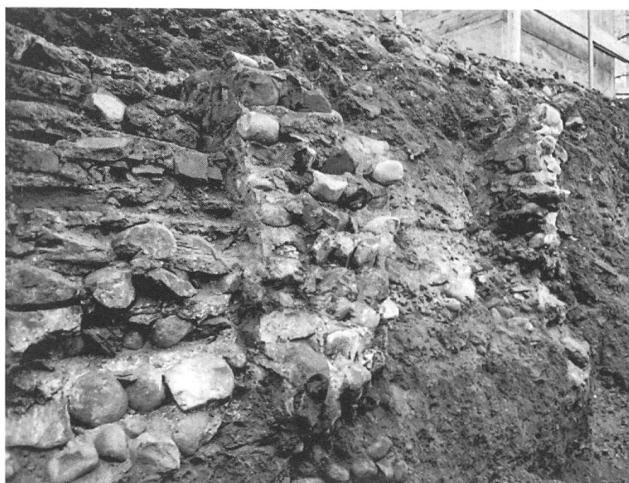
Abb. 13: Bern-Bümpliz - Mauritiuskirche 1968. Befunde in der östlichen Baugrubenwand. Von links nach rechts Hypokaustsockel, Südwand des Raumes A, Südmauer des anschliessenden Ganges. Blick nach Südosten.

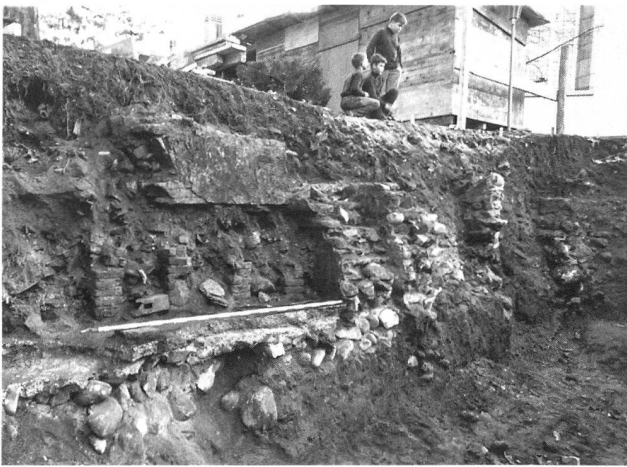
Abb. 15: Bern-Bümpliz - Mauritiuskirche. Raum A, östliche Baugrubenwand. Hypokaustpfeiler mit darüberliegender Mauer in Leichtbauweise. Im Hintergrund Südmauer des Raumes A und die südlich davon verlaufende Gangmauer. Am rechten Bildrand der kleine, gemauerte Abwasserkanal. Blick nach Südosten.

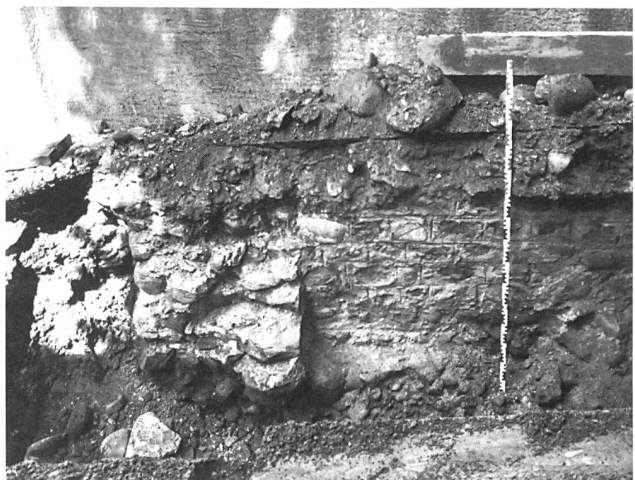
Abb. 19: Bern-Bümpliz - Mauritiuskirche 1969. Umbruch der Mauer a nach Osten. Der Mauerwinkel ist im Verband aufgebaut. Blick nach Westen.

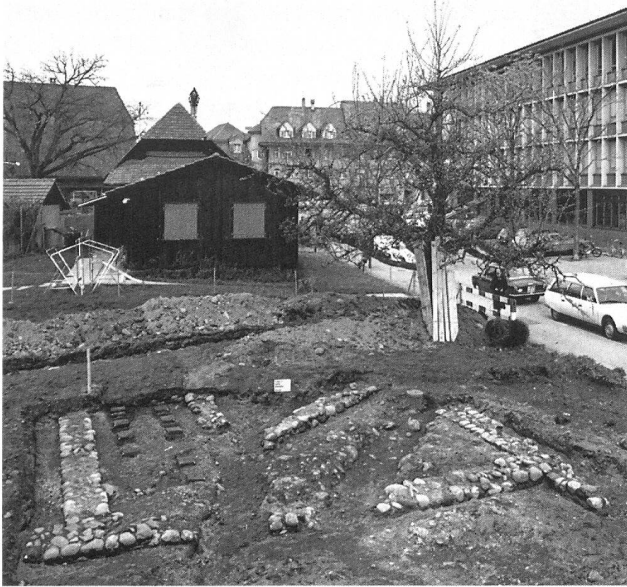
Abb. 21: Bern-Bümpliz - Frankenstrasse 1977. Anlässlich des Baus des PTT-Provisoriums ausgegrabene Maueraufschlüsse. Blick nach Westen.

Beim Bau des PTT-Provisoriums wurde die Lage der einzelnen Mauerstücke durch Messpunkte aufgenommen und fotografiert.²⁹ Der dokumentierte Teilbefund besteht aus vier parallel verlaufenden Mauern, mit einem rechtwinklig dazu verlaufenden Raumabschluss im Osten, von denen nur die untersten Fundamentlagen erhalten geblieben sind (Abb. 1 und 21). Die Höhe der Abbruchkronen liegt bei 557.0 müM bis 557.8 müM. Die nördlichste Mauer bildet vermutlich die Rückwand des Trakts, denn
