Artikel: Burgdorf, Kirchbühl : die archäologischen Beobachtungen während der Werkleitungserneuerungen von 1991

Burgdorf, Kirchbühl. Die archäologischen Beobachtungen während der Werkleitungserneuerungen von 1991

Regula Glatz, Daniel Gutscher

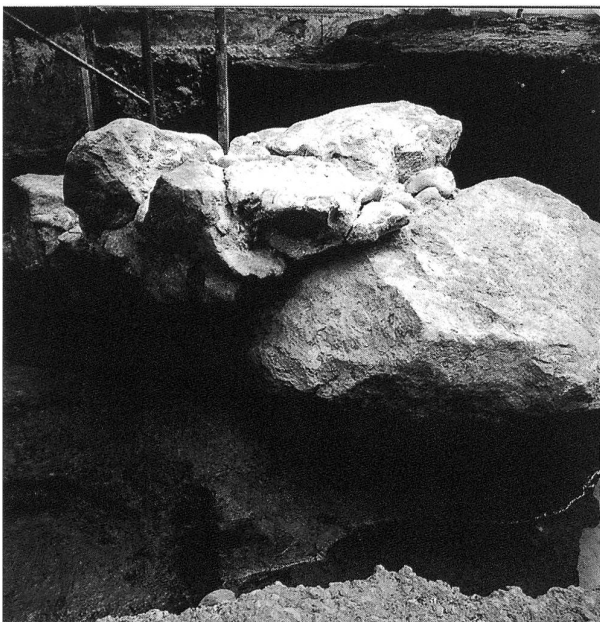
Abb. 3: Stadtmauerfundament (2), Ansicht nach SW.

Das Stadtmauerfundament befindet sich vor dem dritten Pfeiler der Marktlaube und wurde 1978 bei einer Werkleitungssanierung zum ersten Mal freigelegt⁹.

Die erste Steinlage des aus mehreren grossen Findlingsblöcken bestehenden Mauerfundamentes war in Mörtel

verlegt (UK 557.00–557.10 müM). Die z.T. recht breiten Fugen zwischen den Findlingen waren mit Kieselbollen und Mörtel gefüllt. Der weisse, relativ feinkörnige Mörtel war mit einzelnen kleinen Kieseln (\varnothing bis 5 cm) und mit Kalkknöllchen durchsetzt. Die Mauerstärke betrug etwa 1,6 Meter. Die nordwestliche Begrenzung des Mauerfundamentes konnte nicht mehr genau rekonstruiert werden, weil der ungestörte gewachsene Boden in diesem Bereich aufgrund einer Leitungsstörung etwa 33 cm unter der Unterkante des Fundamentes lag. Im Norden endete das Fundament an und auf einem grossen Findling (Format etwa 120 x 80 x 50 cm). Nördlich davon steht der gewachsene Boden höher an (557.72 müM). Dies belegt, dass die Stadtmauer nicht als geschlossener Mauerzug quer über den Kirchbühl verlief.

Der grosse Findling deutet darauf hin, dass es sich um eine Zungenmauer gehandelt hat. Westlich und östlich davon stand überall der gewachsene Boden hoch an. Mauergruben von Quermauern – beispielsweise Torwangen – müssten sich erhalten haben. Wir dürfen deshalb davon ausgehen, dass in diesem Bereich kein Torturm existierte, das heisst kein Kammertor zu rekonstruieren ist, wie wir dies 1990 noch annahmen.¹⁰ Ein einfaches Durchlasstor gewährte offenbar den Zugang in den Kirchbühl.

In deutlichem Kontrast dazu stehen die ältesten Bauten: massive Steinbauten mit halbgeschossig eingetieftem Erdgeschoss. Die erste Bebauung – ein Steinbau von 5,2 x 9 m Grundmass – lehnte sich direkt an die Stadtmauer an (Abb. 3). Ein Freiraum (Pomerium) zwischen Haus und Stadtmauer bestand nicht.²⁸ Spuren eines westlich weiter hangaufwärts liegenden Baus sind durch die Abschürfun- gen für die aktuelle Pfeilerhalle 1855 vollständig getilgt worden. Die Werkleitungserneuerungen gassenaufwärts brachten 1991 sechs weitere Hausgrundrisse zum Vor- schein, die zu giebelständigen Steinbauten (mit hölzernem Oberbau?) gehörten, welche bis 5 m in den heutigen Gassenraum vorkragten, das heisst die Gasse war ur- sprünglich mindestens 6 m schmaler als heute. Galt der Kirchbühl bis anhin als extrem breit und platzartig wirken- der zähringischer Gassenmarkt²⁹, so muss heute von einer schmalen Gasse mit lockerer Bebauung gesprochen wer- den. Die Steinsetzung oder das «Haus X», welche mitten in der heutigen Gasse liegt, belegt weiter, dass sich zur Gründungszeit mitten in der Gasse überdachte Strukturen (Werk- oder Verkaufsplätze) befanden. Es darf daher ver- mutet werden, dass der Zugang zur Kirche, der von der Schmiedengasse herauf über das Beginengässchen erfolgte, als ursprünglich gleichberechtigter Weg gesehen wer- den darf.

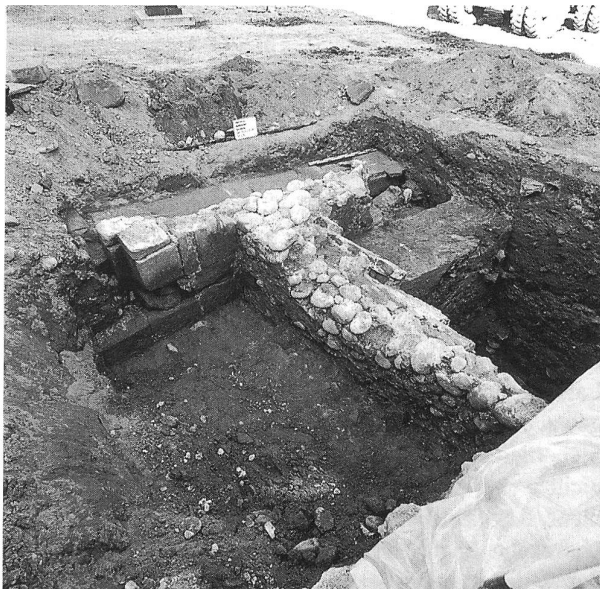
Abb. 9: Fläche M, Übersicht gegen Norden mit Mauer (17) und (24).

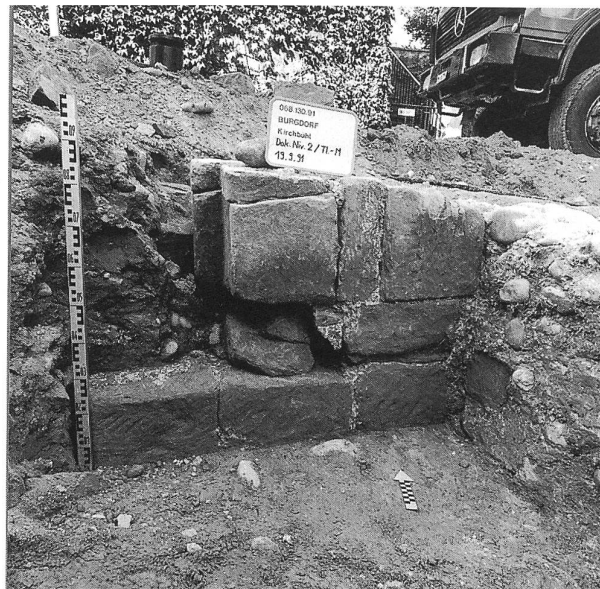
Abb. 10: Fläche M, Haus IX, Mauer (24).

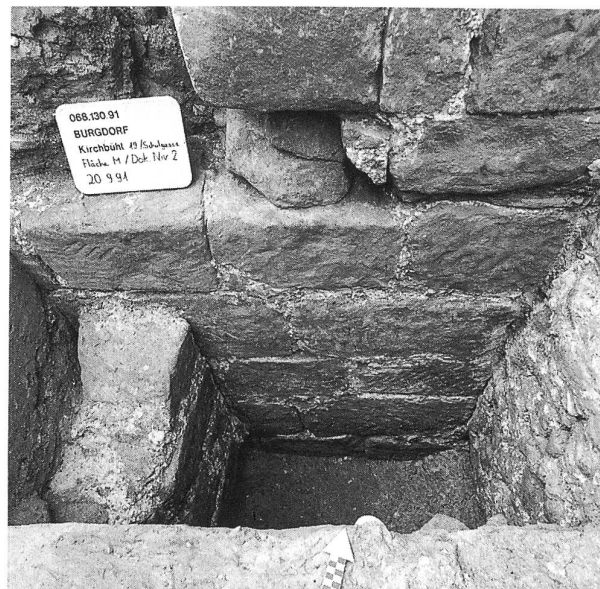
Abb. 11: Fläche M, Haus IX, Mauern (24) und (25).

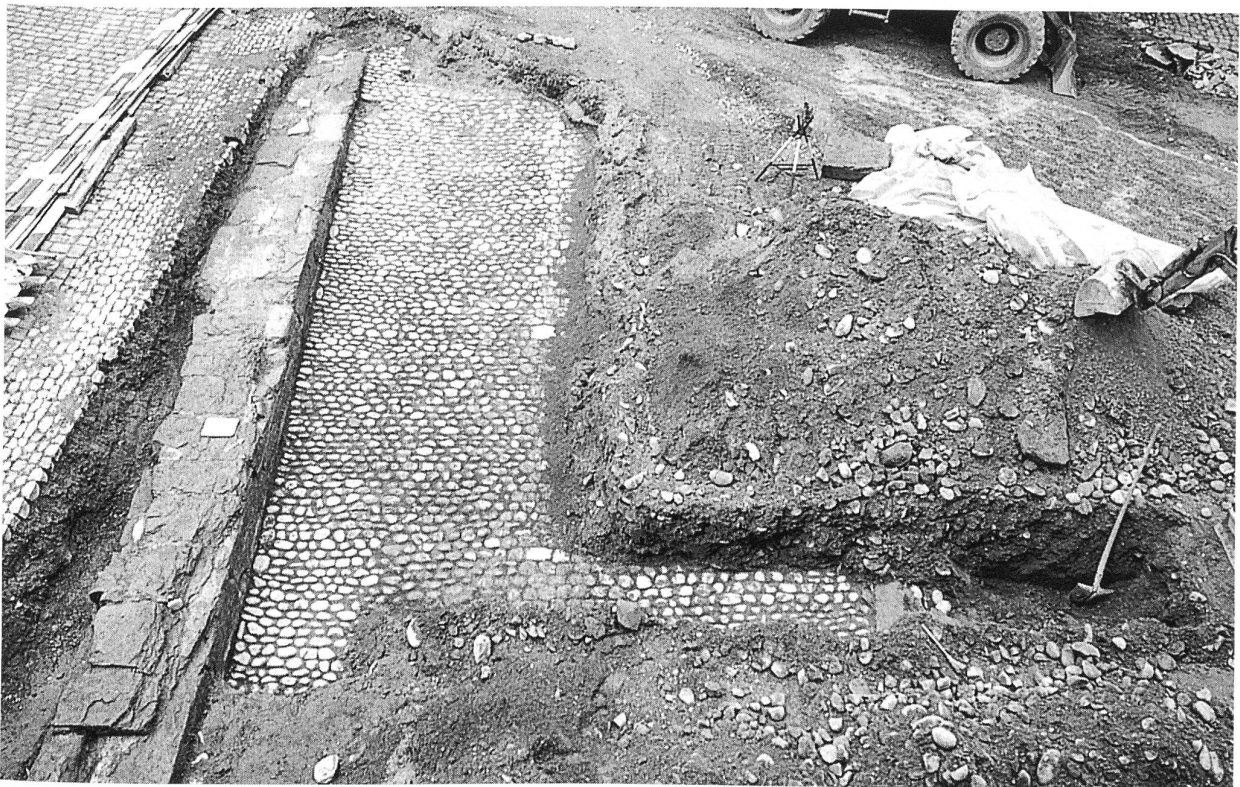
Abb. 16: Fläche N, Mauer (32) mit Pflasterung (35).

Vor der Nordwestecke des heutigen Stadtpolizeigebäudes (Kirchbühl 21) kam, direkt unter dem Strassenkoffer, eine 95 cm breite, lagig aufgebaute Sandsteinquadermauer zum Vorschein. Die grossformatigen, behauenen Sandsteinquader (90 x 50 x 30 cm) wiesen Zangenlöcher auf, und die Fugen waren nicht nur mit Mörtel, sondern auch mit Backsteinen, Ziegeln und Kieselsteinen gefüllt. Die Mauer war auf einer Länge von rund zehn Metern erhalten. Auf dem Brouillonplan von 1842/43 ist diese Mauer noch vorhanden. Dank einer erhaltenen Bleistiftzeichnung von Adolf Spiess von 1845 (Abb. 15) darf die Mauer als Gartenmauer mit einer aufgesetzten Bretterschalung interpretiert werden. Diese begrenzte den Garten der alten Stadtkanzlei.

Der gepflästerte Gassenraum war rund 4,7 m breit und wies im erfassten Bereich ein Gefälle von rund 18% auf. Die unbehauenen Kieselsteine der Pflasterung wurden sorgfältig in Querbahnen zur Mauer verlegt. In der Mitte,

das heisst 2,1 m von der Mauer entfernt, befand sich eine etwa 55 cm breite Wasserrinne. In diesem Bereich wiesen die Bollensteine einen «Kopfschlag» auf. Auf der Nordostseite war die ehemalige Beginengasse durch ein Mäuerchen begrenzt, dessen Fundament wir in einem Sondierschlitz erfassten.

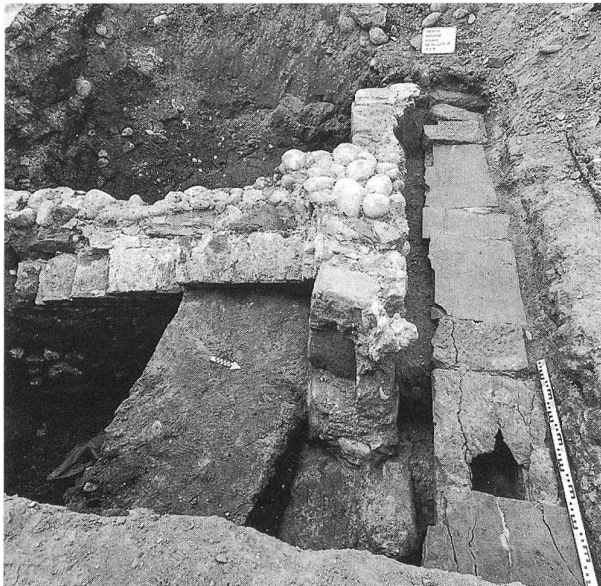
Abb. 17: Sandsteinkanal (37) vor Fläche M.

Auf dem Gesamtplan wurde deutlich, dass die sechs auf der Schattseite des Kirchbühls erfassten Sandsteinkanalfragmente zusammen einen durchlaufenden Kanal bilden. Dieser Kanal läuft – im Abstand von etwa 4 Metern – ungefähr parallel entlang der Hausfassaden Nr. 23 bis 13 und wird im folgenden als «Sammler» bezeichnet. Vor der Marktlaube zweigt dieser «Sammler» in den grossen Abwasserkanal ab, der in der Marktlaubengrabung erfasst wurde²³. Der «Sammler» besteht aus etwa 40 cm breiten unteren Werkstücken mit einer U-förmig ausgeschroteten Rinne von etwa 20 cm. Die Sandsteindeckplatten sind mit

den Bänken vermörtelt und weisen ein Durchschnitformat von 58 x 42 x 14 cm auf.
