**Artikel:** Kallnach, Hinterfeld, Römischer Gutshof : Ausgrabungen in der pars urbana

# Kallnach, Hinterfeld, Römischer Gutshof

## Ausgrabungen in der pars urbana

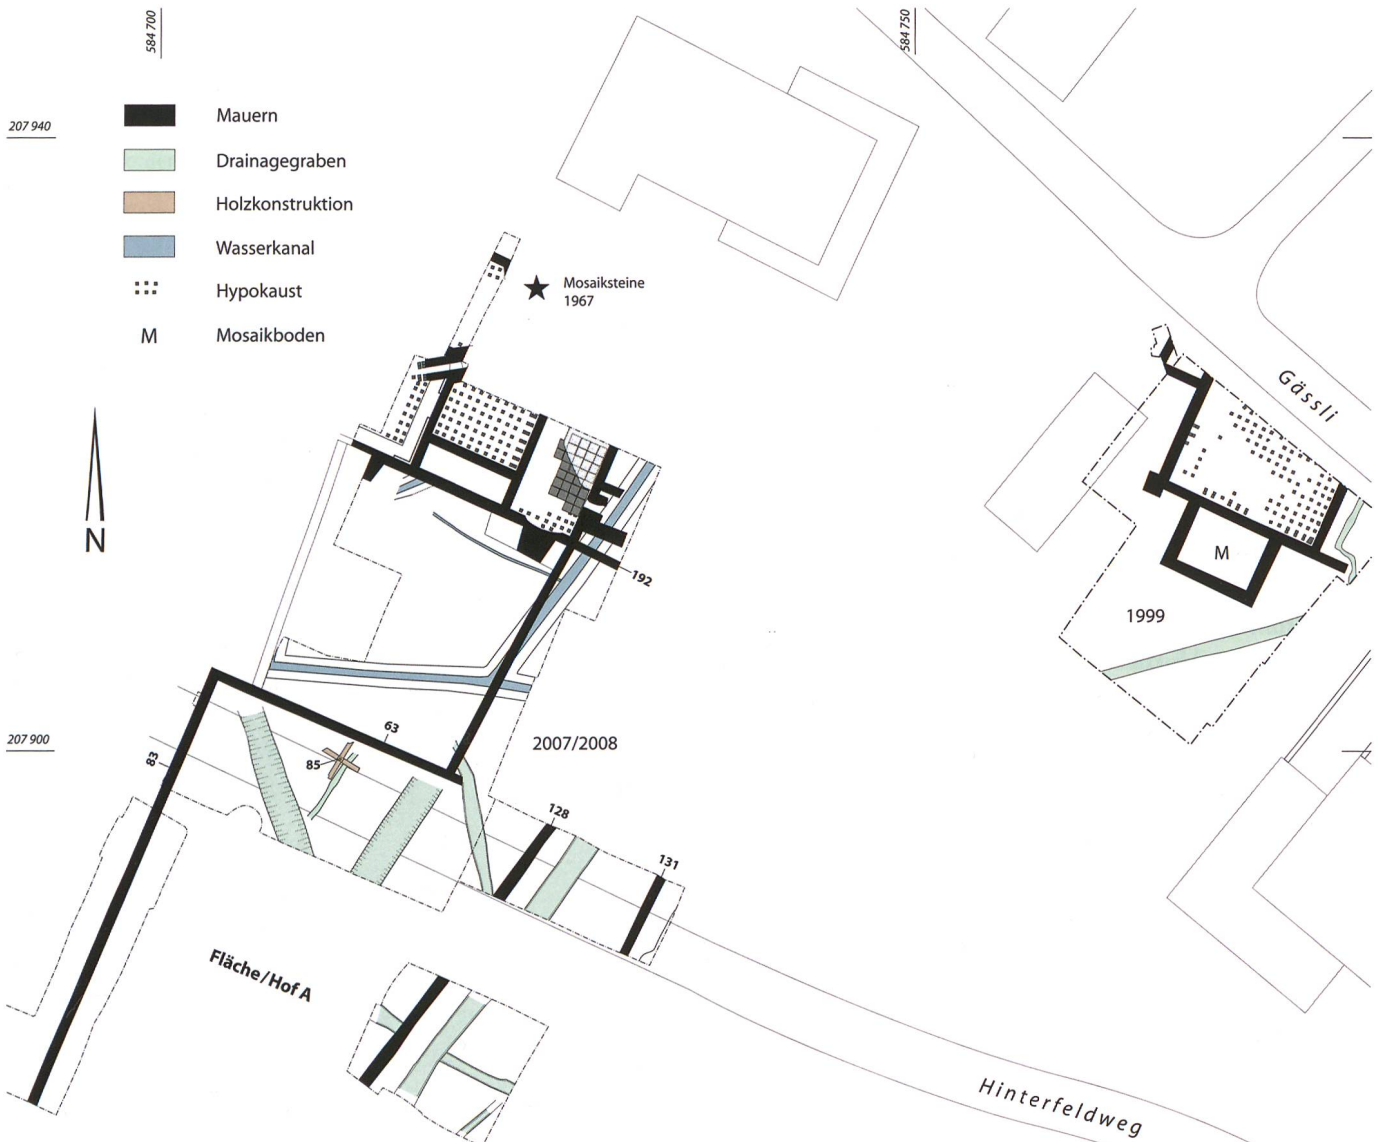
Abb. 1: Kallnach, Hinterfeld, römischer Gutshof. Übersichtsplan mit den bisher erfassten Befunden. M. 1:500.

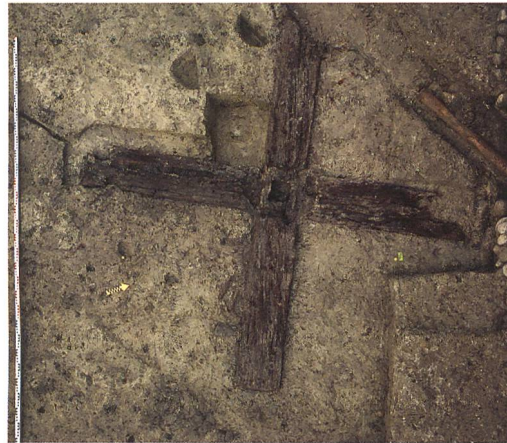
Abb. 2: Kallnach, Hinterfeld, römischer Gutshof. Das Holzkreuz aus zwei verblatteten Balken mit zentraler, quadratischer Öffnung zum Einsetzen eines Ständers. Leider erbrachte die dendrochronologische Datierung kein sicheres Ergebnis.

Als südlichen Hof bezeichnen wir hier die von Mauern umfasste, nicht direkt an das Gebäude anschliessende Fläche (A). Bisher kennen wir davon weder die gesamte Ausdehnung noch den genauen Grundriss. Als Teile der Begrenzung sehen wir die Mauern (83), (63) und (131). Mauer (63) bildet nur in der Westhälfte von (A) die nördliche Begrenzung. Mauer (131) läuft nordwärts über diese Flucht hinaus und könnte mit Mauer (192) einen Abschluss bilden. Benutzungsniveaus mit Spuren einer Garten- oder Parkgestaltung waren im Hof (A) nicht erhalten. Die Hoffläche wird von einem Mauerausbruchgraben (128) und verschiedenen Drainagegräben durchzogen, die vor dem Bau der Hofmauern angelegt worden sind. Dicht vor der Mauer (63) war ein Kreuz aus Tannenholz (85) horizontal in die Bauplanie eingetieft (Abb. 2). Es dürfte sich um den Fuss einer Bauinstallation, zum Beispiel eines Baugerüsts, einer Hebevorrichtung oder gar eines Vermessungsgerätes handeln.

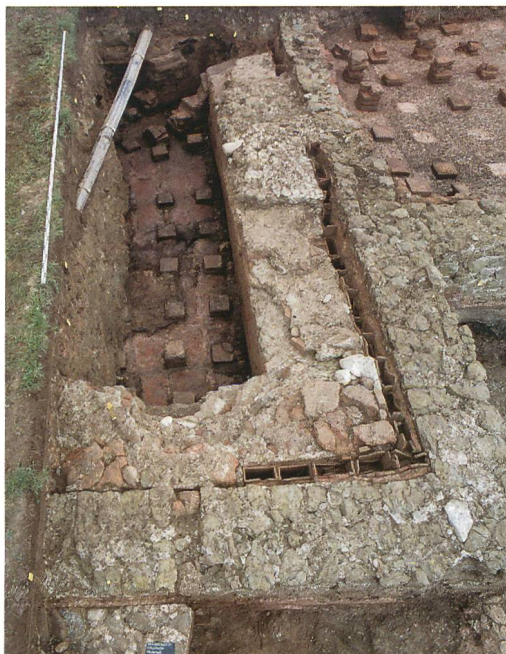
Abb. 4: Kallnach, Hinterfeld, römischer Gutshof. Raum 1 mit Resten der Hypokaustpfeiler, Beckenmauer und – als Trennung zur Gebäudemauer – Partien mit Tubulatur. Im Hintergrund der schräg in den Hypokaust ziehende Heizungskanal. Blick nach Norden.

Das hypokaustierte Warmwasserbecken in Raum 1 ist ein Hinweis auf eine besonders luxuriöse Anlage, stand doch in kleineren Bädern das warme Wasser meist lediglich in einer Wanne zur Verfügung. Eine Besonderheit ist zudem die Hinterlüftung zwischen Gebäudemauern (169), (170) und Beckenmauer (180) durch die abschnittsweise Trennung mit tubuli (Hohlziegel) (Abb. 4). Diese waren durch eine Öffnung im untersten Bereich der Beckenmauer mit dem Hypokaust verbunden. Die Tubulatur an der Innenseite der Beckenmauer war nicht erhalten, liess sich aber anhand von Negativabdrücken im Verputz noch deutlich erkennen (Abb. 5).

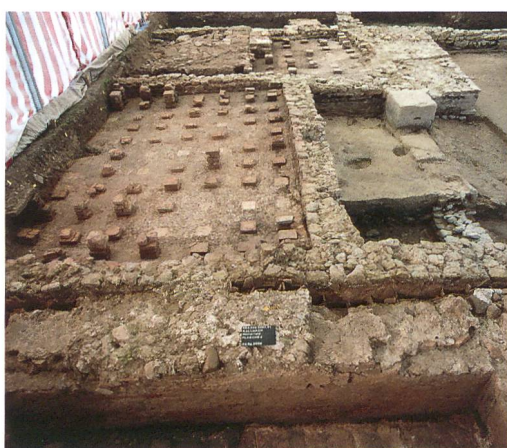
Abb. 5: Kallnach, Hinterfeld, römischer Gutshof. Im Vordergrund Raum 1. Der Unterboden des Hypokausts ist mit Dachziegeln belegt. Rechts die kleine Verbindungsöffnung zur Tubulatur zwischen den Mauern. An der Mauerfront Verputzreste mit Abdrücken von tubuli. Im Mittelgrund das caldarium Raum 2 und die porticus Raum 3 mit einer der beiden Säulenbasen. Im Hintergrund das frigidarium Raum 4 mit vorgebautem Erker. Blick nach Osten.

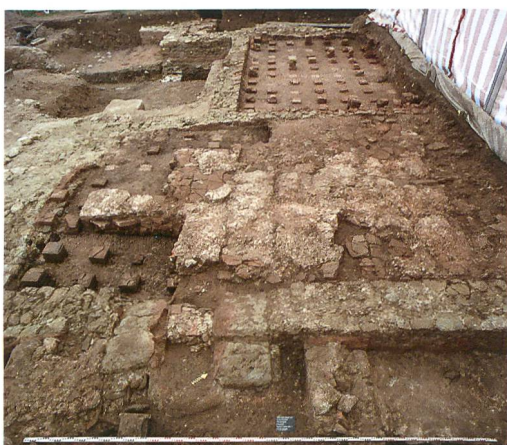
Abb. 6: Kallnach, Hinterfeld, römischer Gutshof. Blick von Osten über die Anlage. Im Vordergrund die Ostmauer (193) mit dem praefurnium zu Raum 4. Der Feuerkanal wurde sekundär eingebaut und nach Aufgabe des Hypokausts wieder zugemauert. In Raum 4 sind über dem verfüllten Hypokaust nur noch Spuren des eingezogenen Mörtelbodens erhalten.

In Raum 2, dessen Nordmauer dicht hinter der Grabungsgrenze folgen muss, gibt es keine Anzeichen verschiedener Bauphasen. Er könnte natürlich in verschiedenen Phasen der Thermenanlage unterschiedlich genutzt worden sein, als caldarium oder als tepidarium (lauwarmer Raum). Demgegenüber zeigte Raum 4 deutliche Funktionswechsel (Abb. 6). Das an seiner Ostwand erfasste praefurnium (243) wurde sekundär eingebaut. Offen bleibt, ob Raum 4 anfänglich nicht beheizt war, oder ob er ursprünglich von der Nordseite

her beheizt wurde. Bei der Umnutzung zum frigidarium wurde der Oberboden herausgerissen und der Hypokaust mit Schutt verfüllt. Dabei blieben Reste der Hypokaustpfeiler in situ stehen. Über der Planie verlegt man die noch brauchbaren Suspensurplatten, bevor ein neuer Boden eingebaut wurde.

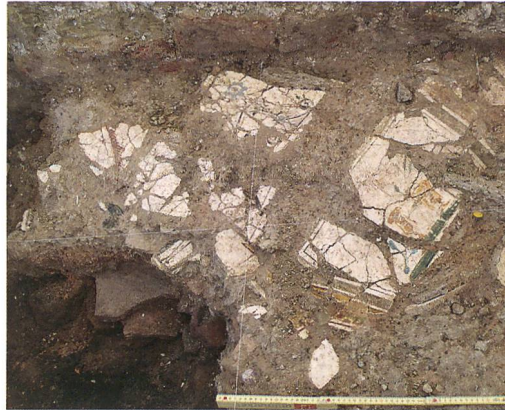
Abb. 7: Kallnach, Hinterfeld, römischer Gutshof. Bemalter Verputz in Fundlage. Er stammt vermutlich von der Decke der porticus (3).

Ein Gehniveau war in den untersuchten Gebäudeteilen nirgends erhalten. Das Fundmaterial zeigt jedoch, dass die Fussböden mit marmorähnlichen, polierten Kalksteinplatten und auch mit Mosaiken bedeckt sein konnten. Auch sonst liefern die Funde Hinweise auf eine luxuriöse Ausstattung der Anlage. Eine Vielzahl von Architekturfragmenten, verschiedenfarbige Marmorplättchen der Sockelzonen sowie bemalter Wand- und Deckenverputz (Abb. 7) werden es erlauben, ein gutes Bild dieser Thermen zu rekonstruieren.

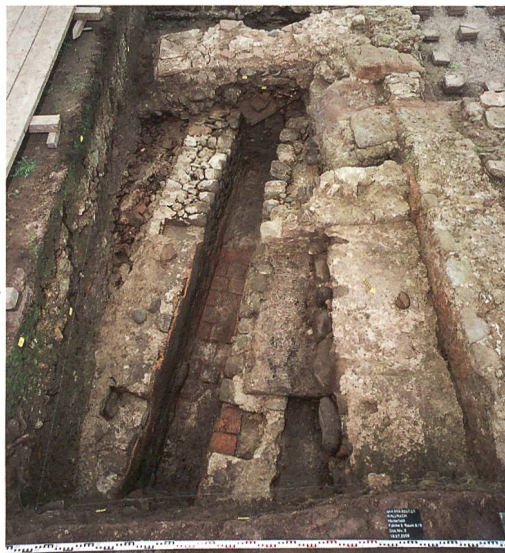
Abb. 8: Kallnach, Hinterfeld, römischer Gutshof. Der Kanal (264), ausgekleidet mit Terrazzomörtel und Hypokaustplatten. In den Kronen der Kanalwände Aussparungen für die Abdeckung. Das Podest im Vordergrund rechts könnte als Zugang zu (nicht nachgewiesenen) WC-Anlagen gedient haben, die über den angrenzenden Kanal gebaut waren. Im Hintergrund das praeefurnium (243) zu Raum 4. Blick nach Süden.

Auf dem untersuchten Areal fanden sich drei gemauerte Kanäle, die das Abwasser aus dem Badetrakt und aus anderen Teilen der Villa abführten (vgl. Abb. 3). Ihre Wände waren teils mit Terrazzomörtel verputzt, die Sohlen mit Hypokaust- oder Dachziegeln belegt. Der grösste Kanal hatte eine lichte Weite von 60 × 100 cm. Kanal (264) führte leicht schräg, dicht ausserhalb von Raum 4 vorbei (Abb. 8) und mündete etwa 10 m südlich der Gebäudefront in den Ost-West verlaufenden Kanal (342). Die Anbauten an der Aussenfront von Mauer (193) sowie die Hofmauern entstanden nach dem Kanalbau. Den Ansatz eines weiteren, nur einige Zentimeter tiefen Kanals (287) haben wir an der Südwestecke von Raum 3 erfasst. Eine dicht an der westlichen Grabungsgrenze in Kanal (342) mündende Rinne (372) dürfte das Endstück von (287) sein. Nebst Dachwasser könnte (287) auch das Abwasser

der piscina 1 aufgenommen haben. Wenig vor der Gebäudefront führte eine Traufrinne (345) das Dachwasser in den Kanal (264).
