Artikel: Bern Gerechtigkeitsgasse 7, "Goldener Adler" : Grabungen und Bauuntersuchungen in einer Altstadtliegenschaft

Bern Gerechtigkeitsgasse 7, «Goldener Adler»

Grabungen und Bauuntersuchungen in einer Altstadt-liegenschaft

Armand Baeriswyl, Marco Amstutz

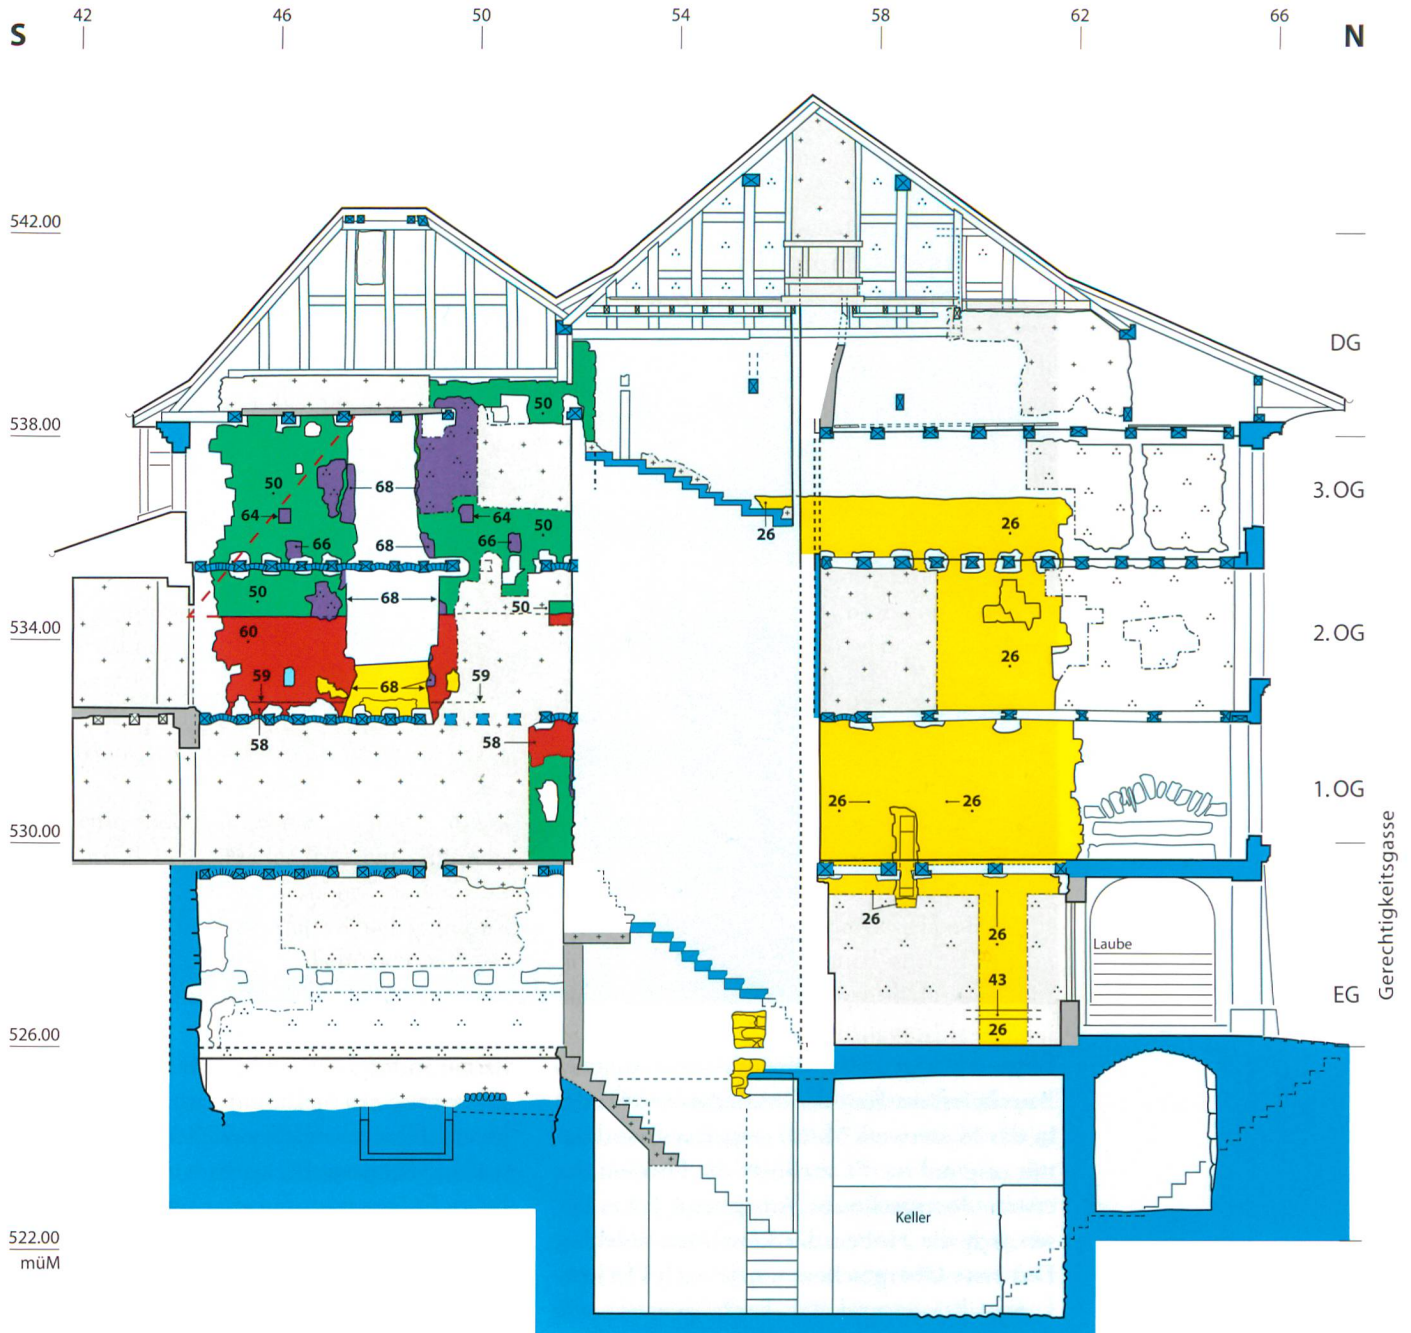
Abb. 1: Bern Gerechtigkeitsgasse 7. Schnitt durch den «Goldenen Adler» mit Ansicht der westlichen Brandmauer. Rot: Phase 1 (nach 1279d/ kurz vor 1300). Grün: Phase 2 (14. Jh.). Violett: Phase 3 (16. Jh.). Gelb: Phase 4 (17. Jh.). Blau: Phase 5 (1761–1766). M. 1:150.

Ergebnisse ausgetauscht. Es zeigte sich rasch, dass das heutige Gebäude inklusive der massgeblichen Binnenstrukturen und der Vorderhauskeller in die Zeit um 1764–1766 zu datieren ist: Es handelt sich um den Neubau des Gasthofs. Die bei der Grabung aufgedeckten Befunde waren sogar noch jünger. Dagegen entpuppte sich die westseitige Brandmauer (Abb. 1, vgl. auch Abb. 5) als sehr ergiebig.

henden Erdgeschossniveau. Oben endet die Mauer mit einer sauber mit Mörtel abgestrichenen Krone. Auf dieser lag wohl ein Streifbalken, darüber die Geschossbalkenlage, und darüber wiederum setzte der Dachstuhl an, von dem noch die Balkenlöcher 64 sichtbar sind. Wahrscheinlich diente sie der Aufnahme der Firstpfetten. Die Konstruktion ist als Satteldach mit Ost-West verlaufendem First und hölzernen Giebelwänden zu rekonstruieren.

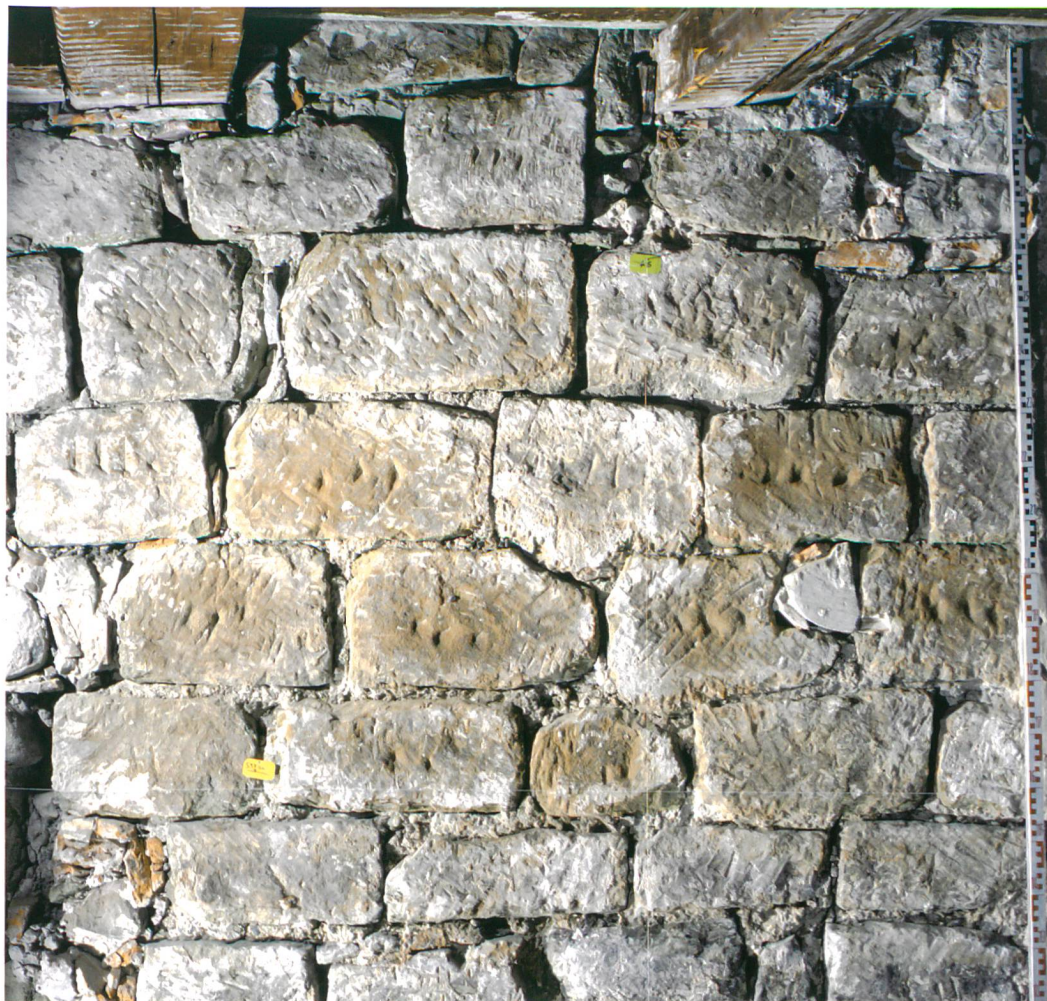
Abb. 3: Bern Gerechtigkeitsgasse 7, «Goldener Adler». Detail des Mauerwerks der Phase 2: Sandsteinquader mit Schichthöhenzeichen aus dem 14. Jahrhundert.

gemauert war, diese also nicht als Mauer eines Kellers auf der Nachbarparzelle interpretiert werden kann. Das Mauerwerk erscheint vom Charakter her ähnlich wie dasjenige der Phase 1, allerdings sind die Quader, die wieder Schichthöhenzeichen aufweisen, einiges grösser (Abb. 3). Verputzt ist das Mauerwerk in Rasa-Pietra-Technik. Damit gehört diese Bauphase wohl ins 14. Jahrhundert.
