Artikel: Biel, Obergasse 4 : ein wiederentdeckter Keller aus der Stadtgründungszeit

Biel, Obergasse 4

Ein wiederentdeckter Keller aus der Stadtgründungszeit

Eva Middendorp-Meier

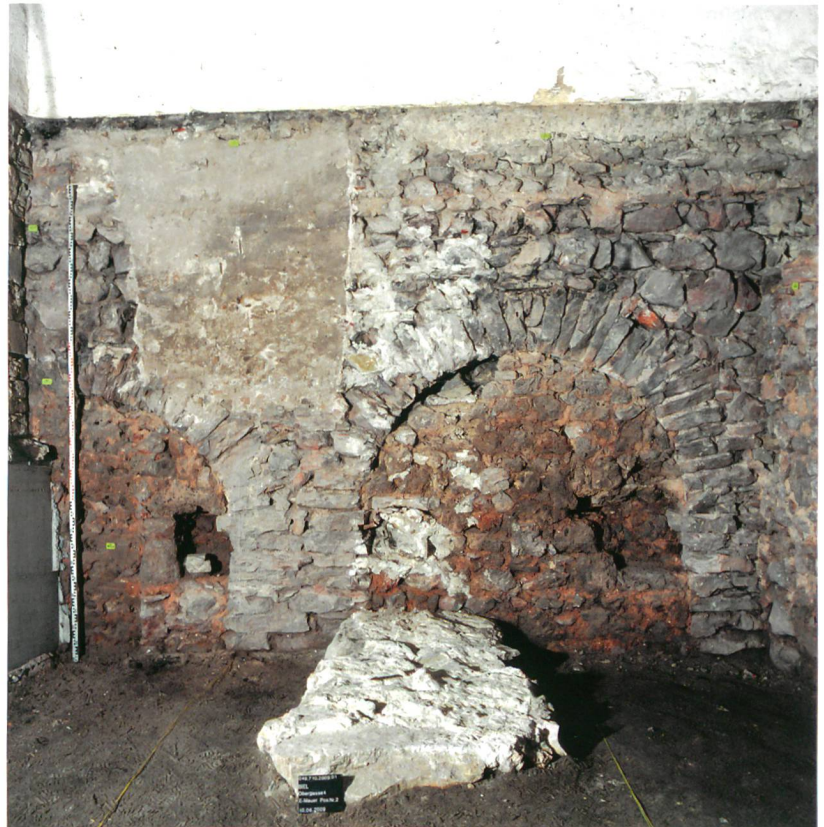
Abb. 2: Biel, Obergasse 4, Kellerostwand. Ansicht der Mauer (2) während der Dokumentationsarbeit. Die beiden ursprünglichen Bögen wurden zugemauert, in der Vermauerung befinden sich die drei rechteckigen Lichtnischen. Deutlich erkennbar ist die Brandrötung der Mauer (2) und der Vermauerungen. Die Reste der Mauer (4) stossen an die Mauer (2), noch erkennbare Mörtelreste an Mauer (2) zeigen ihren ursprünglichen Verlauf an. Der rechteckige Verputzrest stammt vom jüngeren Halbkeller.

Kellers erfasst werden, dessen Grundriss die Mauern (16), (9) und (2) zusammen mit der Stadtmauer (1) bilden. Die beiden Mauern (2) und (9) sind im Verband. Ob die beiden Mauern (9) und (16) ebenfalls im Verband waren, kann wegen jüngerer Baumassnahmen nicht mehr sicher festgestellt werden, ist aber anzunehmen. Mauer (16) wurde als einschalige Mauer auf bzw. an den Tuffsteinfels gesetzt, welcher hier den gewachsenen Boden bildet, und direkt hinterfüllt. Den gewachsenen Tuffstein hatte man unterhalb der Mauer in ihrer Flucht zurückgebrochen. Wahrscheinlich wurde so der Keller teilweise in den Tuff eingetieft. In der Mauer (2) sind zwei zugehörige Rundbogen-Durchgänge erkennbar (vgl. Abb. 2). Die Bogenlaibungen und

ist eine giebelförmige Lichtnische eingelassen, welche für die Aufnahme eines Lämpchens geeignet haben mag. In dieser Phase wurden die beiden Bogenöffnungen in der Ostwand (2) zugemauert (vgl. Abb. 2). Es scheint zu einer Trennung der Gebäude Obergasse 4 und Ring 16 gekommen sein. In den Vermauerungen der Bögen befinden sich weitere drei Lichtnischen. Diese könnten mit der Lichtnische beim Treppenabgang korrespondieren. Abgeschlossen wurde der Umbau durch eine Aufschüttung (38), die den Kellerboden um gut 40 cm aufhöhte. Einen Hinweis auf den Verlauf einer Decke und damit auf die Raumhöhe des Kellers gibt eine auf ca. 443,10 müM waagrecht verlaufende Mörtelbraue an der Wand (2). Es kann eine Raumhöhe von fast 3,3 m angenommen werden.

Zu einem unbestimmten Zeitpunkt wurde der Kellerraum nördlich von Mauer (4) bis ca. 441,80 müM aufgefüllt. Parallel zwischen Mauer (4) und (1) wurde auf diesem erhöhten Niveau eine neue Mauer (27) errichtet (vgl. Abb. 5). Es entstand ein neuer kleiner Kellerraum zwischen (2), (4), (16) und (27), ein «Schlupfkeller», welcher wohl durch eine Luke im Boden des Erdgeschosses erreichbar war. Der Verputz des so entstandenen Raums zeichnet sich noch deutlich an der Mauer (2) ab (vgl. Abb. 2) und Spuren davon waren auch

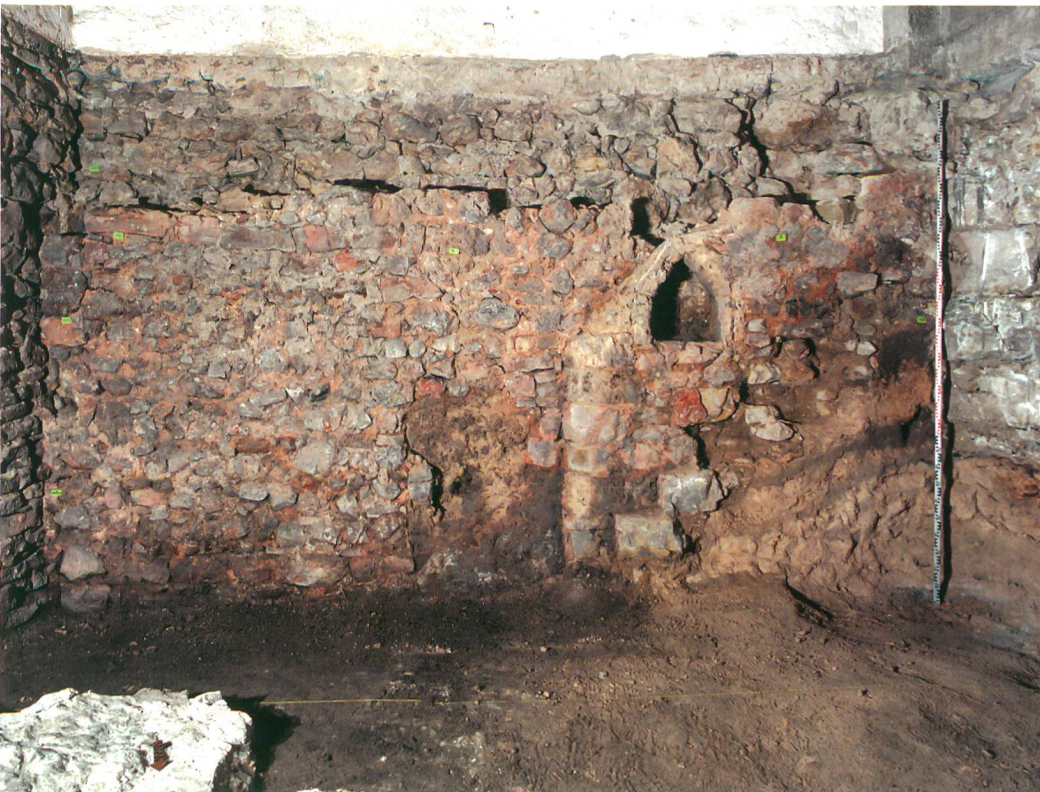
Abb. 4: Biel, Obergasse 4, Kellersüdwand. Ansicht der Mauern (3) / (9) während der Dokumentationsarbeit. Die Mauer (3) wurde der älteren Mauer (9) vorgeblendet. Der Verlauf der abgebrochenen Treppe von der Gasse her ist deutlich erkennbar. Die giebelartige Lichtnische diente zur Aufnahme eines Talglämpchens zur Beleuchtung. Der oberhalb der Treppe parallel verlaufende Vorsprung könnte ein Hinweis auf eine Holzterrasse sein, welche in den Raum über dem Keller führte.

In der nächsten Phase kam es zu starken Umbauten (Abb. 3). Eine neue Mauer (3) wurde vor die bestehende Mauer (9) gesetzt. Im Verband mit der Mauer (3) entstand eine Treppe (22), welche von der Gasse in den Keller führte (Abb. 4). Aus Mauer (16) wurde der Treppenhals herausgebrochen. Auffällig ist ein rund 20 cm starker Mauervorsprung, der ca. 1,5 m über dem Treppenverlauf parallel zu diesem verläuft. Handelt es sich hierbei um einen Rest einer hölzernen Treppenkonstruktion ins Obergeschoss? In diesen vorspringenden Teil
