Artikel: Höfen, Burg Stocken, sogenannte Jagdburg : ein erster Augenschein in einer Burgruine

Höfen, Burg Stocken, sogenannte Jagdburg

Ein erster Augenschein in einer Burgruine

Armand Baeriswyl, Daniel Kissling

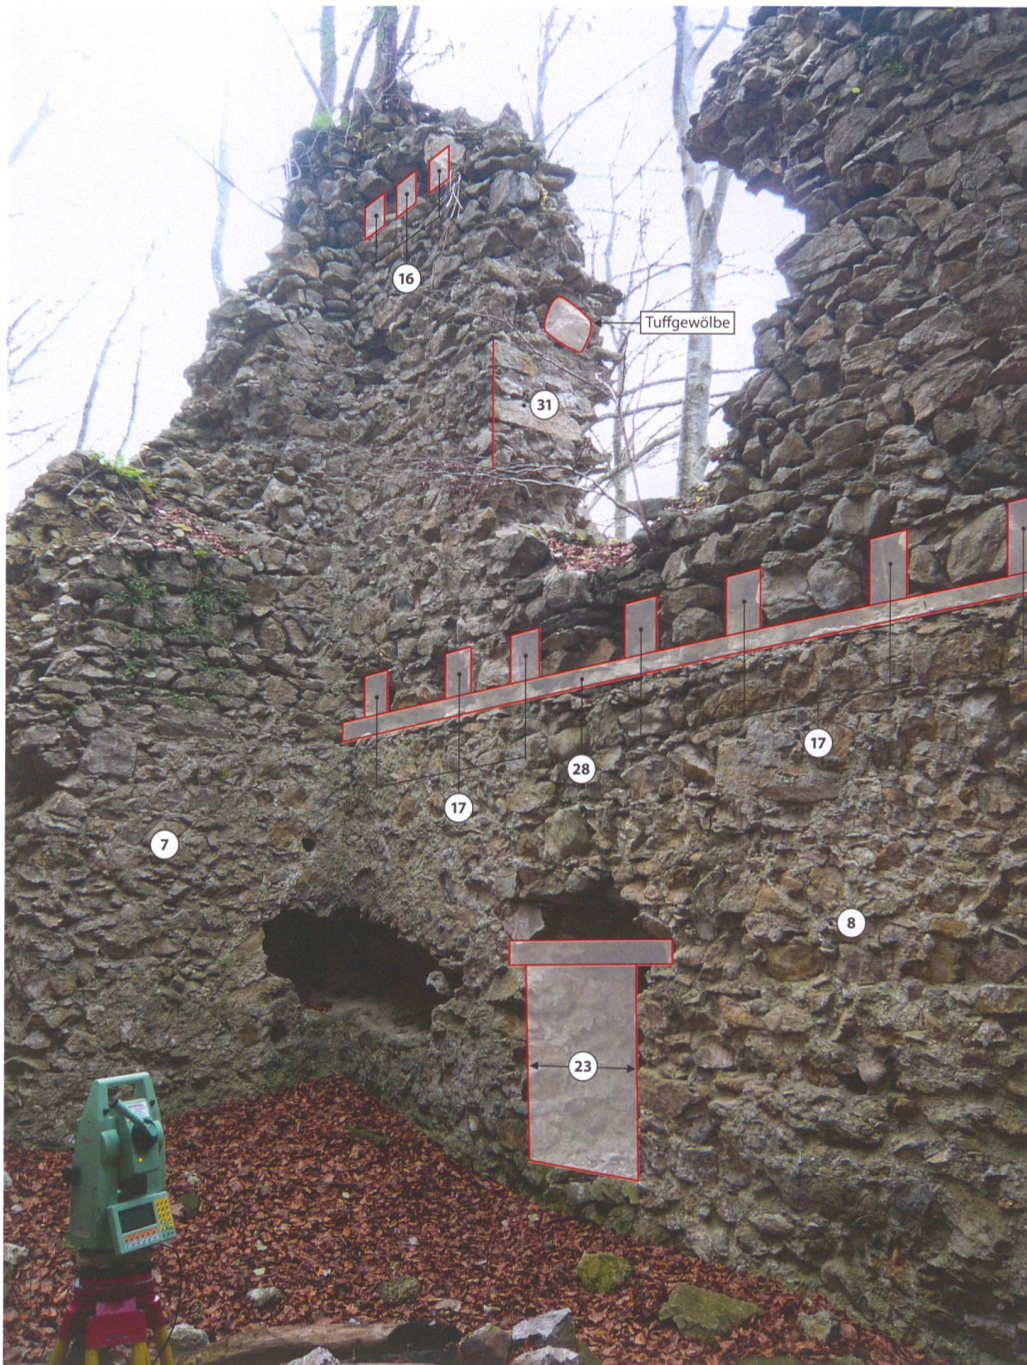
Abb. 1: Höfen, Burg Stocken, sogenannte Jagdburg. Nordwand und Nordwestecke innen.

Die Burgruine Stocken, ein Wohnturm mit verschiedenen umgebenden Mauern, ist seit Jahren in einem erbärmlichen Zustand, die verwitterten Mauerkronen sind akut einsturzgefährdet (Abb. 1 bis 4). Nachdem es sich abzeichnete, dass die in Privatbesitz befindliche Ruine in eine Stiftung überführt werden soll, entschloss sich der Archäologische Dienst, vor dem nächsten Winter Notsicherungen vorzunehmen, d. h. absturzgefährdete Partien des Wohnturms abzustützen und die Mauerkronen zum Teil mit einem Witterungsschutz (Monarflex-Plastik) zu versehen.

Die Beobachtungen zeigten deutlich, dass der Wohnturm offenbar in einem Zug errichtet wurde. Seine ursprüngliche Höhe ist unbekannt, da die Mauern überall mit Abbruchkronen enden. Der Turm bestand aber mindestens aus einem Sockelgeschoss und zwei bis drei Obergeschossen (vgl. Abb. 1 bis 4).

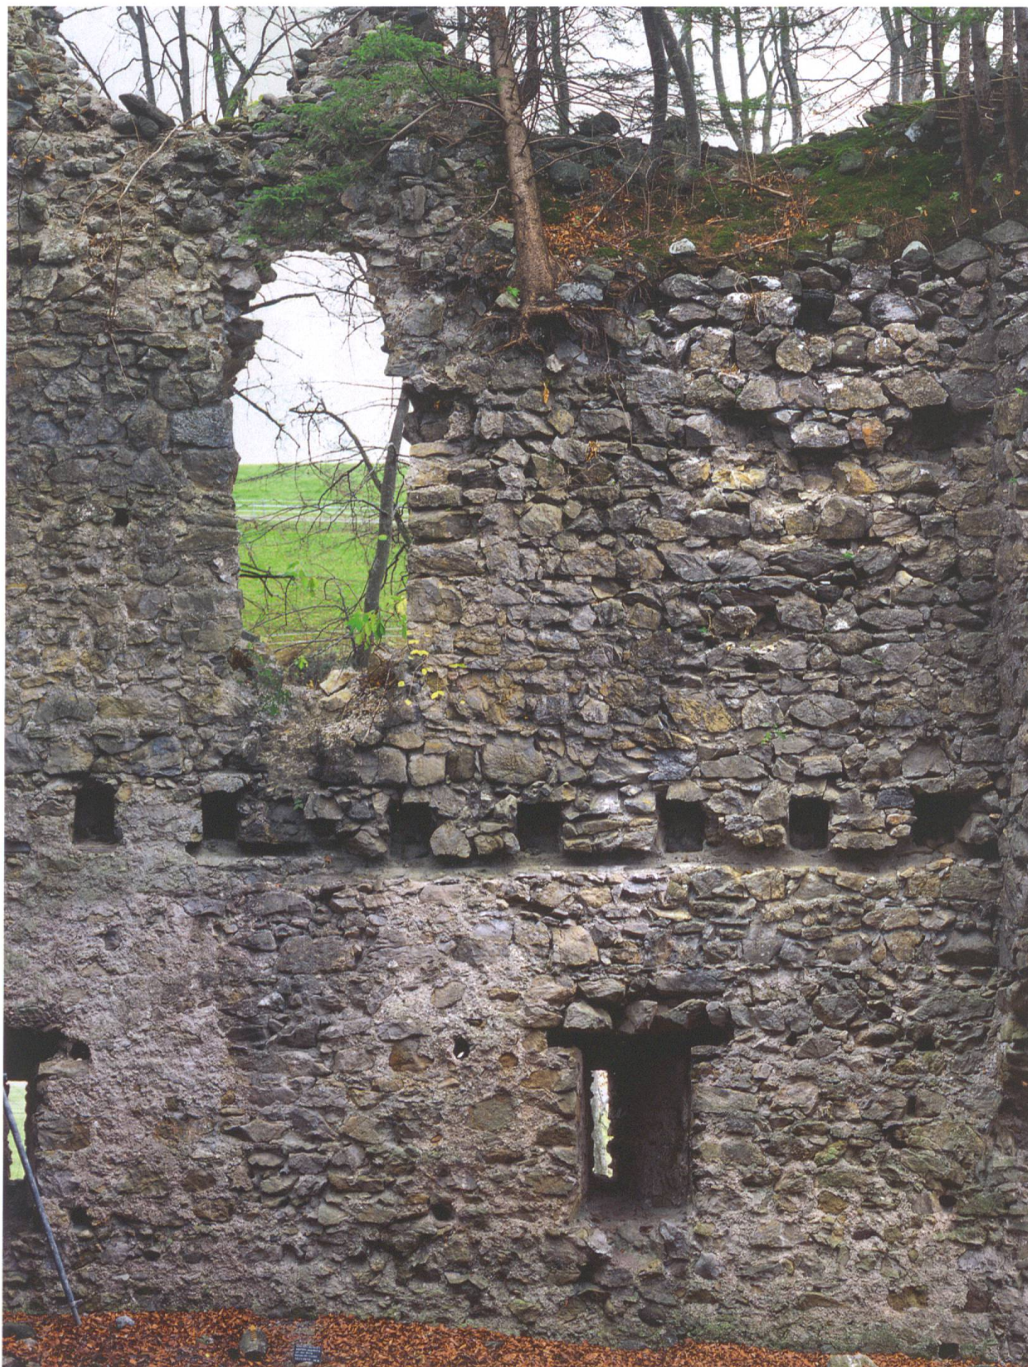
Abb. 2: Höfen, Burg Stocken, sogenannte Jagdburg. Südwand innen.

Das ebenerdige Sockelgeschoss wurde nur durch fünf gleichmässig verteilte Schlitzfenster 21, 22, 23 belichtet, je zwei in der Nord- und der gegenüberliegenden Südmauer (Abb. 2), dazu eines in der Mitte der Ostmauer. Dieses Sockelgeschoss diente wohl als Keller. Die Geschossbalkenlage zwischen Sockel und erstem Obergeschoss ist in Form einer Reihe von hochrechteckigen Balkennegativen 17 nachweisbar. Sie lagen auf teilweise noch erhaltenen eingemauerten Längsstreif-

Auch die Balkenlage zwischen erstem und zweitem Obergeschoss hat sich in Form von eingemauerten Streifbalken und Balkennegativen 16 erhalten (vgl. Abb. 2). Auffällig ist, dass die Balken sehr dicht lagen, mit einem Abstand von je 10 cm zwischen den einzelnen Negativen. Der Boden des zweiten Oberge-

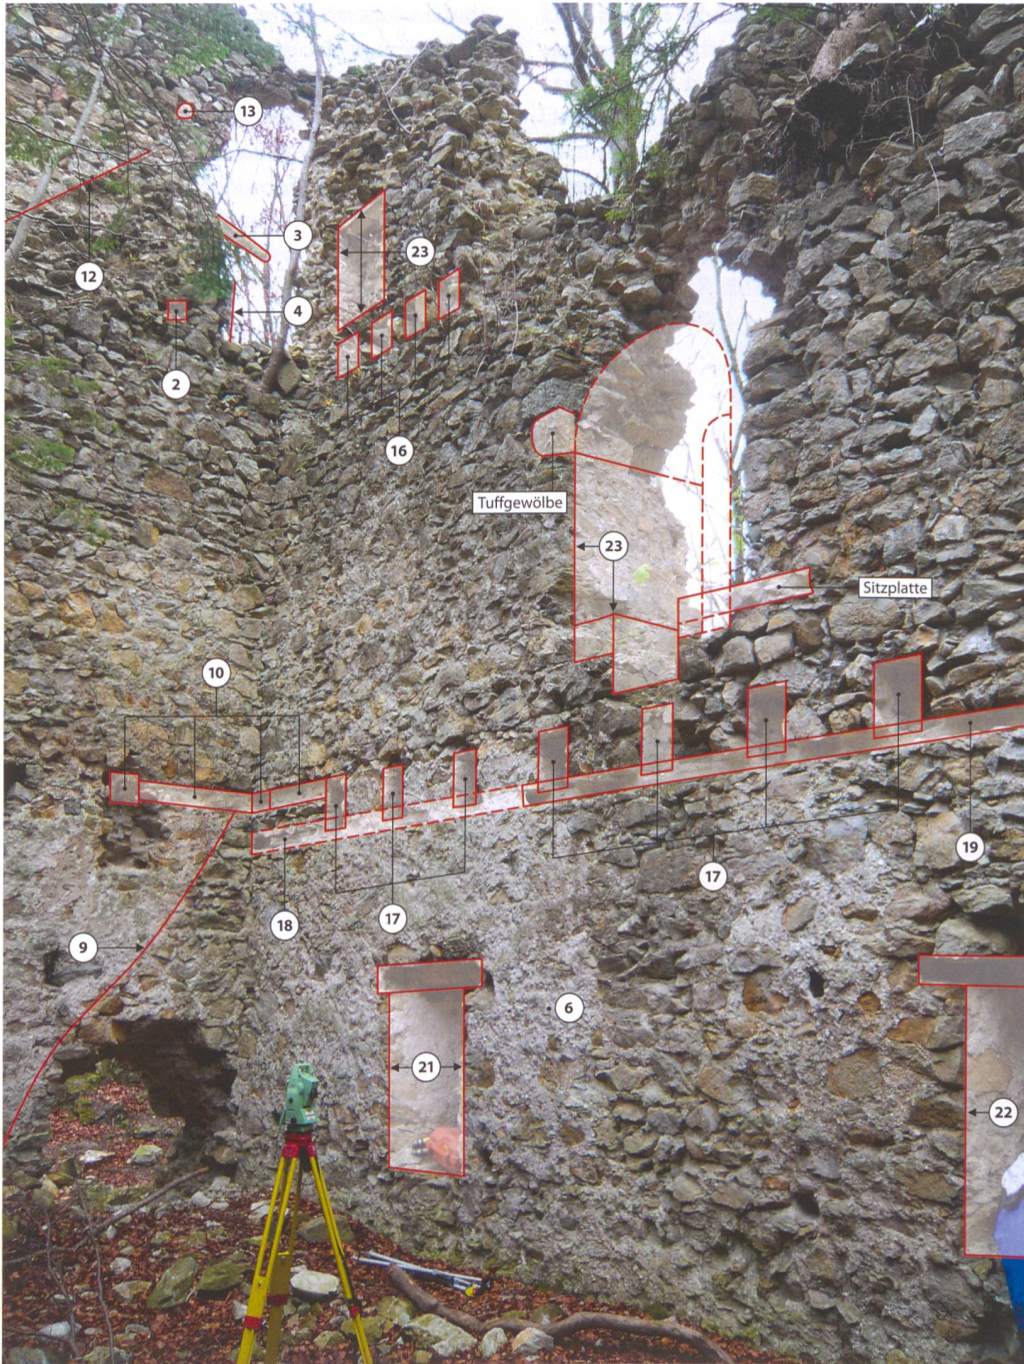
Abb. 3: Höfen, Burg Stocken, sogenannte Jagdburg. Süd-
wand und Südostecke innen.

wände sowie die mutmassliche Sitzbank fragmentiert erhalten haben (Abb. 3). Vom westlichen Fenster 31 ist fast nichts mehr zu sehen, da sich an dieser Stelle nur ein grosser Mauer-
ausbruch befindet. Immerhin gibt es einen Tuffblock im Mauerwerk, der wahrscheinlich den Ansatz des mutmasslichen Nischengewölbes bildete. In der gegenüberliegenden Nord-
mauer hatte es eindeutig nur ein Fenster mit Sitznische 31; erhalten sind mehrere Tuffblö-
cke des Nischengewölbes und noch ein Frag-

In der Nordwand des Turminnen befand sich unmittelbar neben dem Hocheingang eine einst mit Holzbrettern unterteilte Schranknische 23 (vgl. Abb. 3). In der Rückwand dieser Nische gibt es eine quadratische Öffnung, die nach aussen führt, möglicherweise die Überreste einer Ausgussvorrichtung. Vielleicht ist sie ein Hinweis darauf, dass man vom Hocheingang her als erstes die Burgküche betrat. Ebenfalls an der Innenseite der Westmauer ist eine im Winkel von 45° nach Norden aufsteigende Linie 12 wahrnehmbar, die dadurch gebildet wird, dass die Mauer dort etwas zurückspringt und sich schmaler nach oben fortsetzt. Es könnte sich um den Rest einer schmalen Treppe handeln, die einst ins dritte Obergeschoss bzw. Dachgeschoss geführt hätte. Am Westende der Nordwand des zweiten Obergeschosses befindet sich noch eine weitere Öffnung, erkennbar an einigen erhaltenen Steinen des Nischengewändes. Möglicherweise handelt es sich um einen Zugang zu einem Aborterker. Vielleicht lag ein solcher aber in der Südwand. Alte Zeichnungen von 1932 sowie Fotografien von 1962 zeigen östlich der Schranknische nämlich einen Durchgang.
