**Artikel:** Rüegsau, Dorf 128 : mittelalterliche Funde zum Kloster?

## Rüegsau, Dorf 128

### Mittelalterliche Funde zum Kloster?

Marianne Ramstein

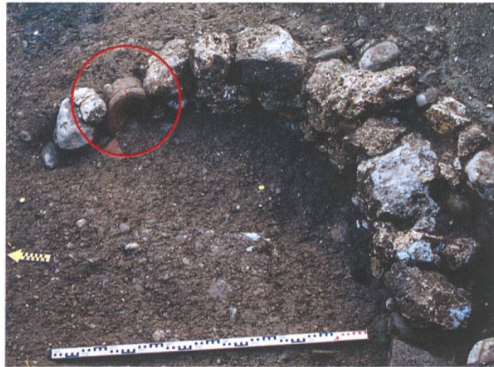
Abb. 4: Rüegsau, Dorf 128. Winkel der Stützmauer mit Spolien. Das Becken ist ganz links zu erkennen.

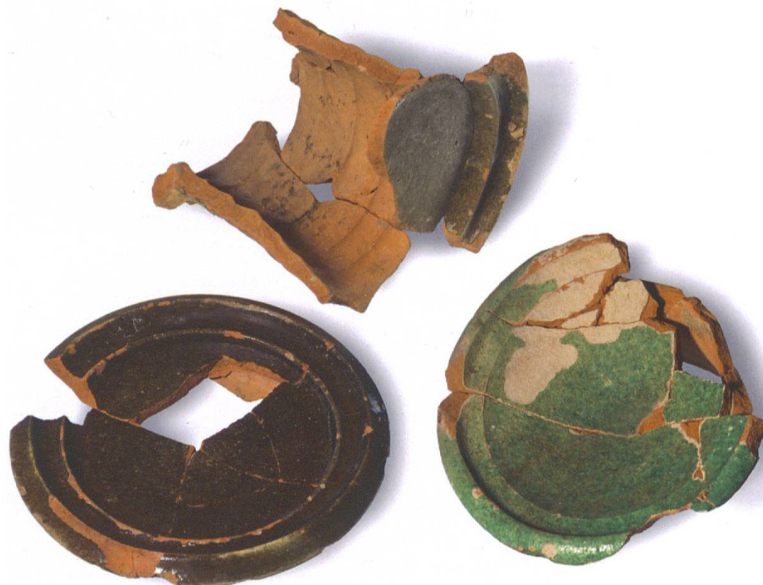
Abb. 6: Rüegsau, Dorf 128. Ofenkeramik aus der Überschüttung der Stützmauer. Einige der Tellerkacheln des 15. Jahrhunderts tragen eine weisse Grundengobe, andere sind nicht engobiert. M 1:3.

Im Überdeckungsmaterial konnte ein kleines Ensemble von Tellerkacheln des 15. Jahrhunderts geborgen werden (Abb. 6). Einige davon weisen eine grüne Glasur über einer weissen Engobe auf, andere sind ohne Engobe glasiert. Die grundsätzlich sehr ähnlichen Kacheln stammen nicht alle von der gleichen Hand: Bei

den engobierten Stücken ist der Teller gleichmässig gewölbt und der Tellerfuss im Innern des Tubus noch so erhalten, wie er von der Töpferscheibe abgeschnitten wurde. Die Teller der ohne Engobe glasierten Kacheln sind innen flach, möglicherweise über einem Model hergestellt und auf der Tubusseite vollständig überdreht. Die Kacheln könnten in verschiedenen Werkstätten produziert worden sein,
