**Artikel:** Studen-Petinesca, Gumpboden : Instandstellung des römischen Tempelbezirks

## Studen-Petinesca, Gumpboden

### Instandstellung des römischen Tempelbezirks

Rudolf Zwahlen

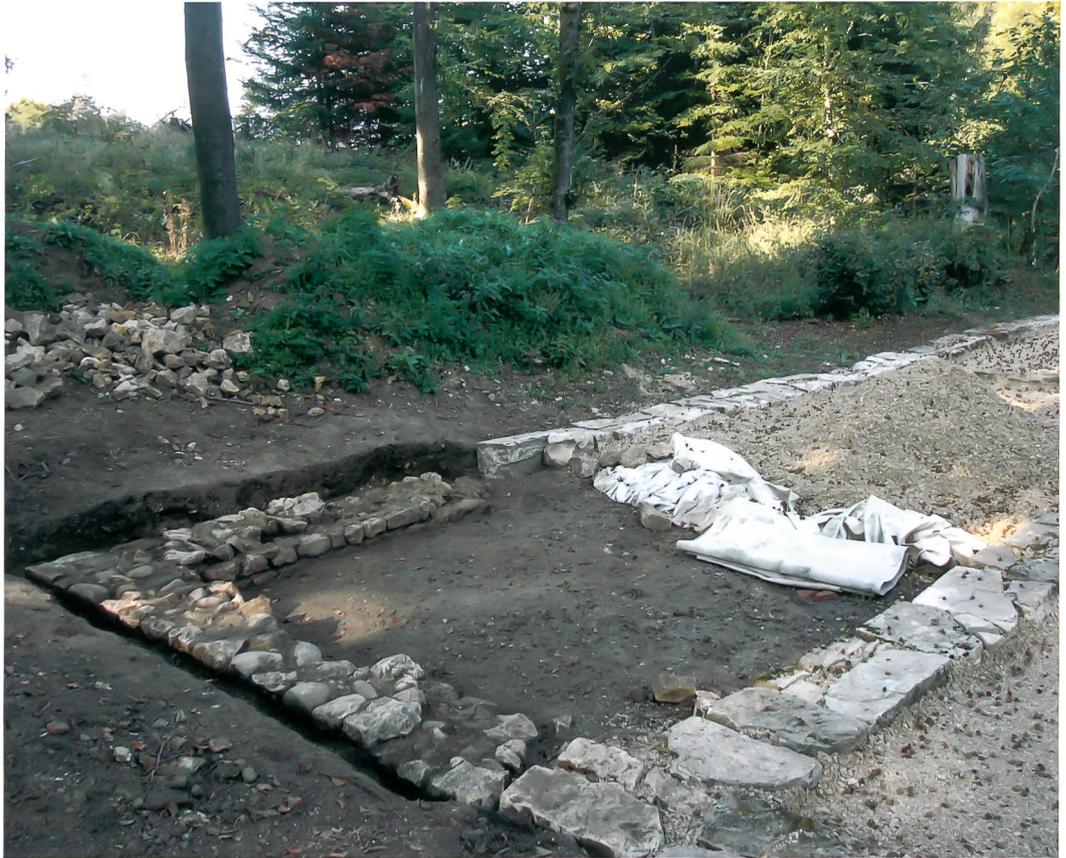
les Abdecken boten somit die Sondagen keine Hilfe. Positiv überrascht wurden wir vom guten Zustand der kleinen, freigelegten Mauer- und Bodenkofferungsausschnitte: Sie scheinen die seit ihrer Entdeckung über 70-jährige Ruhezeit im Waldboden weitgehend unbeschadet überstanden zu haben (Abb. 3). Die Vermessung ergab im Südostabschnitt der Temenosmauer leichte Abweichungen gegenüber dem Originalplan (der Mauerverlauf wurde auch nur dort überprüft); die angeschnittenen Tempelreste hingegen stimmten durchwegs mit den Plänen überein.

Abb. 3: Studen-Petinesca, Gumpboden, 2011. Die Originalsubstanz der Gebäude war stellenweise bloss wenige Zentimeter mit Humus überdeckt. Als Beispiel hier die Westecke des Mehrzweckgebäudes. In der Verlängerung der römischen Mauerreste erkennt man die Kalksteinblöcke der Mauermarkierung von 1937 bis 1939.

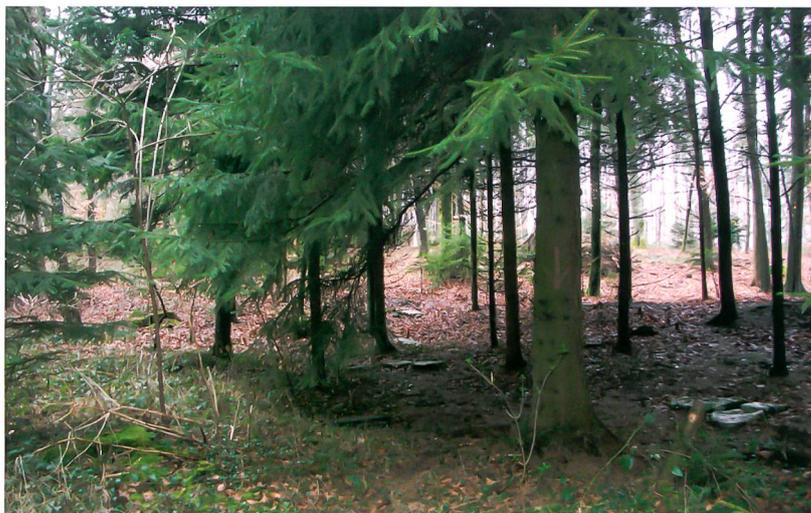
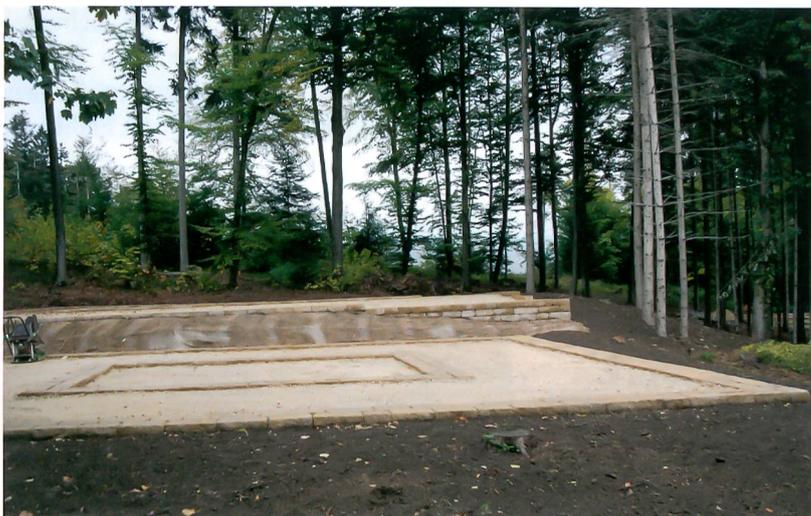
Abb. 4, Bild oben und in der Mitte: Studen-Petinesca, Gumpboden, 2011. Die Tempel 6 (im Vordergrund) und 4 vor und nach der Instandstellung. Was bis vor Kurzem von den einen als Idylle und von anderen als Schandfleck bezeichnet wurde, ist nun für die Besucher wieder sichtbar und verständlich.

Auf das so vorbereitete Terrain kam ein Geotextil zu liegen, darüber wurden Mergelkoffer aufgebaut und Markiersteine verlegt. Dies war Aufgabe der Gartenbauer. So sind nun die Mauerzüge mit Steinen und die Innenflächen der Gebäude mit Mergelbelägen im Waldboden nachgezeichnet und deutlich

erkennbar (Abb. 4). Dieser Überbau bietet zudem der darunter verborgenen Originalsubstanz einen nachhaltigen Schutz.

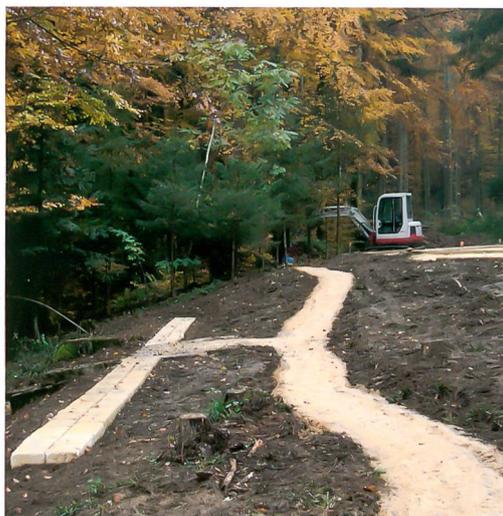
Abb. 5: Studen-Petinesca, Gumpboden, 2011. Die neu angelegten Fusswege führen nun durch die in der Temenosmauer nachgewiesenen Eingänge (Bildmitte links). Hinten rechts erkennt man Tempel 7.

Der Verlauf der Temenosmauer, die den heiligen Bezirk umgrenzte, ist bei den Eingängen mit kurzen Abschnitten von Markiersteinen angedeutet worden (Abb. 5).
