Artikel: Attiswil, Leimenstrasse 15 : römisches Gebäude

Attiswil, Leimenstrasse 15

Römisches Gebäude

RENÉ BACHER UND STÉPHANE DÉVAUD

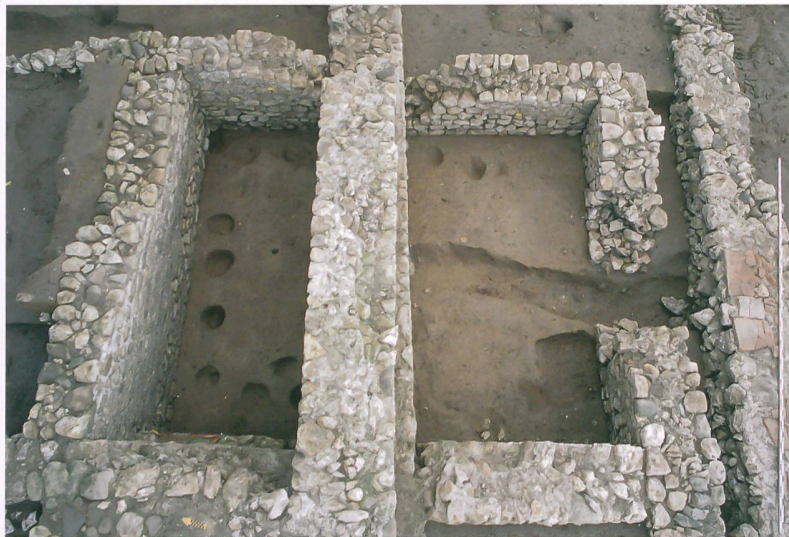
Abb. 6: Attiswil, Leimenstrasse 15. Pfostenstellungen im Kellerraum. Blick nach Osten.

Im Keller lassen sich drei Benutzungsniveaus nachweisen: Auf einer ersten Planie wurden entlang der Nord-, Ost- und Westwand Gestelle angebracht (Abb. 6).

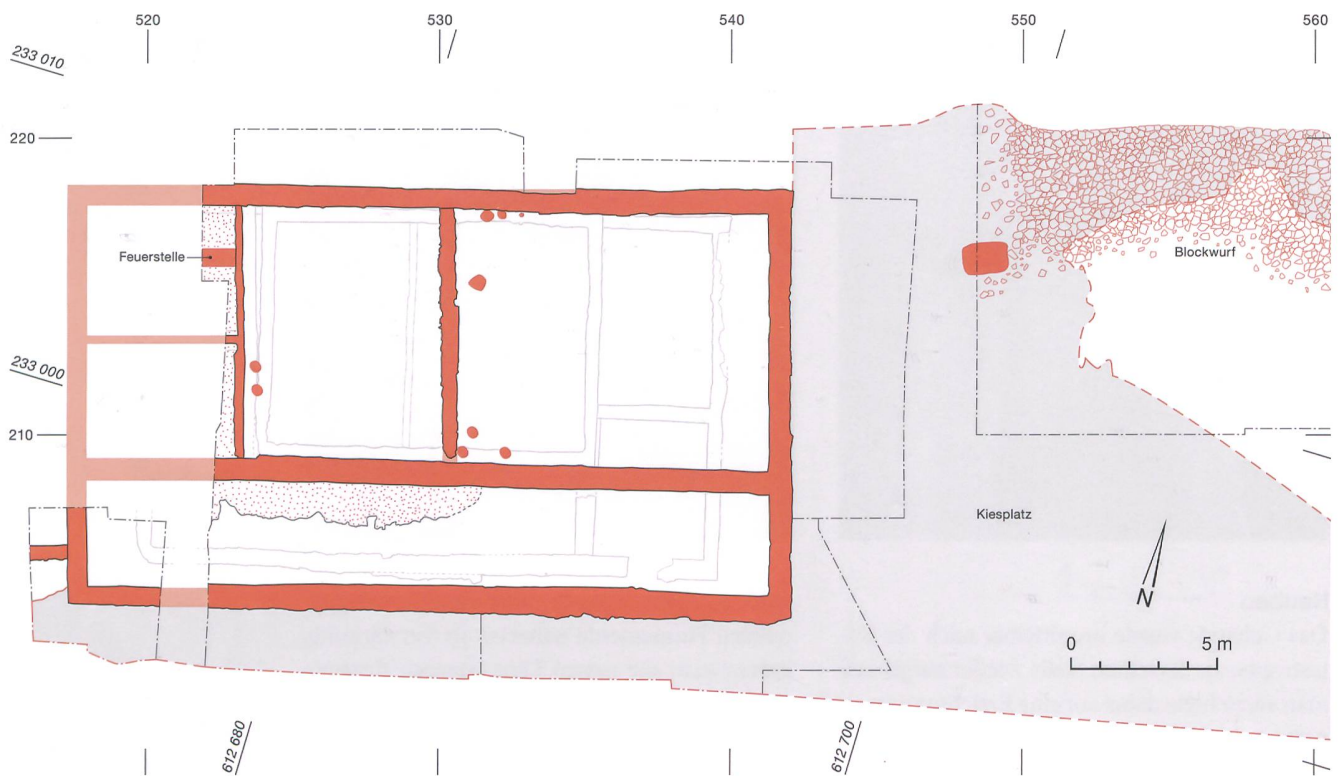
Abb. 10: Attiswil, Leimenstrasse 15. Grundriss mit späteren Umbauten. M. 1:250.

Im Neubau konnten vor allem im Westteil verschiedene Umbauten dokumentiert werden (Abb. 10):

Die Raumunterteilungen wurden abgebaut und durch Fachwerkwände ersetzt.

Der Raum in der Nordwestecke enthielt einen Mörtelboden und darauf wurde eine Feuerstelle eingerichtet. In den Raumecken fanden sich mehrfach zwei bis drei Pfostenlöcher, die auf eine gewerbliche Tätigkeit hinweisen.
