# Thun, Obere Hauptgasse 3 und 20/22

Betrachtungen zur Baugeschichte zweier Bürgerhäuser in der Alten Stadt von Thun.

DETLEF WULF

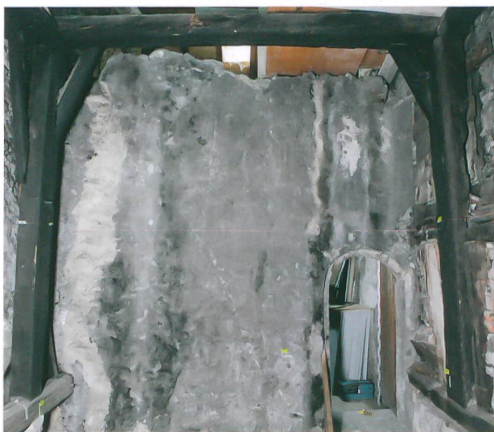
Abb. 10: Thun, Obere Hauptgasse 3. Blick nach Nordosten auf die Südwestwand von Haus 6 (um 1530), das durch ein Rundbogenportal erschlossen wurde. Binderbalken, Stuhlständer und Längsriegel gehören zum Dachgerüst von Haus 7 (kurz nach 1571).
