Artikel: Das Tätschdachhaus in Schwarzenburg, Junkerngasse 17 : vom Verschwinden einer regionalen Hausform

Das Tätschdachhaus in Schwarzenburg, Junkerngasse 17

Vom Verschwinden einer regionalen Hausform

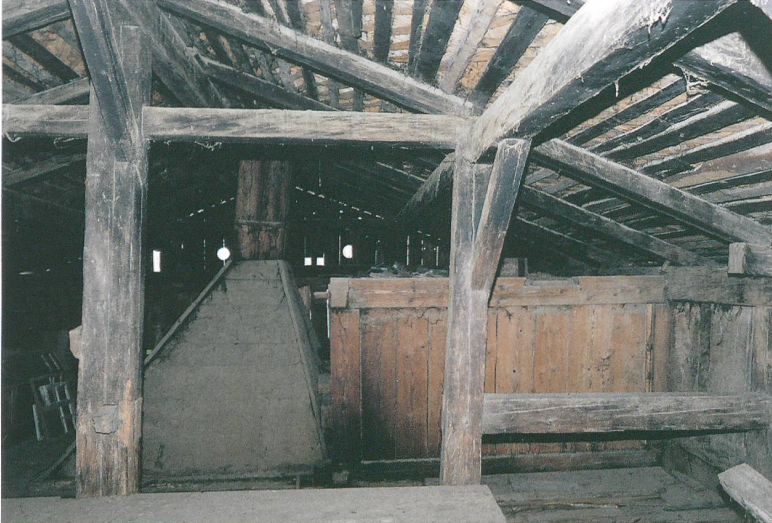
Abb. 11: Schwarzenburg, Junkerngasse 17. Dachraum mit der südöstlichen Hälfte des Querbundes 3. Der Ankerbalken (unten rechts) ist nur noch zwischen Wandständer und Mittelpfettenständer erhalten. Auf der Wandpfette (rechts) sorgt ein sparrenknechtartiger Stichbalken für einen kraftschlüssigen Sitz des Rofens. Im Hintergrund das Bretterkamin und die Rückseite des Gadens. Blick nach Osten.

Zwischen die beiden Stuben platzierten die Bauherren eine zeitgemässe Mittelküche mit Bretterkamin (Abb. 18c, Raum 1b). Durch den zusätzlichen Raum erhöhte sich aber die Breite des Wohntraktes, der nun die alten Aussenwandfluchten beidseitig um mehr als anderthalb Meter überragte. Die Küche öffnete sich zum neuen Hausgang, der sich nun als durchgehender Stichgang von einer Traufseite zur anderen zog (Abb. 18c, Raum 3). Der direkte Küchenzugang erfolgt von der Giebelseite. Im Gegensatz zur dunklen Rauchküche sorgten nun zwei Fenster und eine quer geteilte Tür für die nötige Belüftung und Belichtung. Für den steinernen Küchenfussboden dürften Sandsteinplatten aus der abgebrochenen alten Herdwand verwendet worden sein. Da nun zwei Familien in der Küche wirtschafteten, baute man zwei gegenüberliegende Herde ein. Neben ihnen liegen die Öffnungen zum Einfeuern der benachbarten Stubenöfen. Nach wie vor entliessen diese ihren Rauch durch kleine Öffnungen in den Küchenraum. Die Küche wird von einem grossen Bretterkamin überspannt (s. Abb. 11 und 15b).

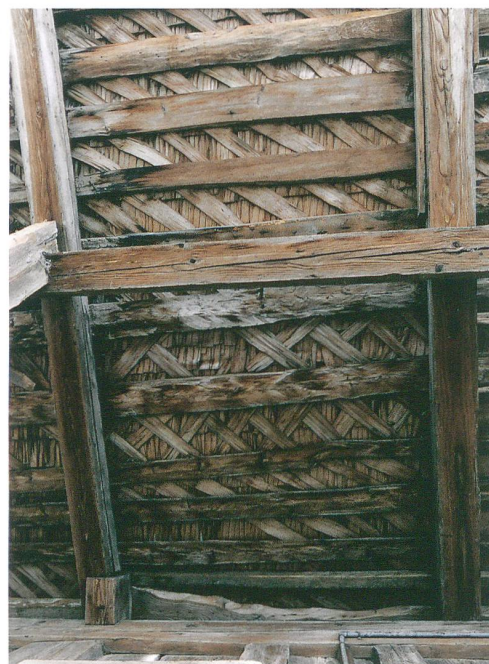
Abb. 12: Schwarzenburg, Junkerngasse 17. Blick in den Vordachbereich am Querbund 3 mit Flugpfette und Vordachbug (links). Auf der mehrfach umgesetzten Dachlattung haben sich grössere Flächen der alten Nagelschindeleindeckung erhalten.

Die ursprüngliche Dachhaut war als sogenanntes Schwarzdach mit beschwerten Legschindeln versehen. Vom Unterbau haben sich Dachlatten in Form von rauchgeschwärzten Hälblingen erhalten. Sie waren einst mit Holznägeln auf den Rofen befestigt, wurden aber mehrfach umgesetzt. Über den Hälblingen befindet sich ein Unterbau aus schrägen Legschildeln. Darüber haben sich grössere Flächen Nagelschildeln erhalten (Abb. 12).

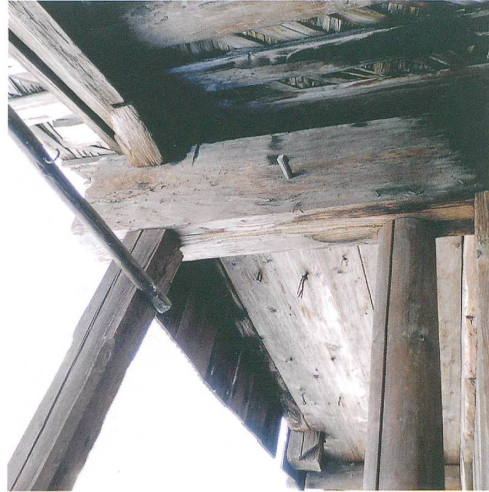
Abb. 14: Schwarzenburg, Junkerngasse 17. Blick von der Giebellaube auf den Querbund 1. Am Stirnholz der Mittelpfette ist der aufgekämmte Kehlbalken sichtbar. Darüber zeigt der aufliegende Rofen eine Nutung für den ehemaligen Wetterschild. Blick nach Südosten.

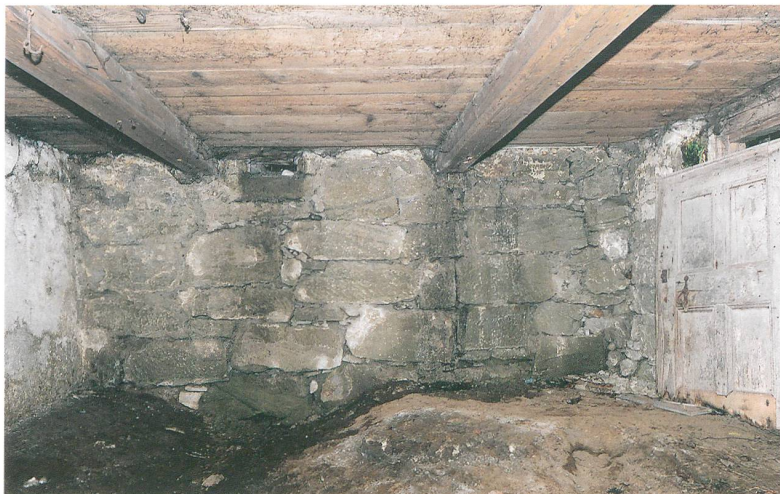
Abb. 20: Schwarzenburg, Junkerngasse 17. Die beiden «Träme» des südöstlichen Kellers trugen den Stubenfussboden und fingen die Auflast des Ofens durch einen nicht erhaltenen Ständer ab. Die einzige nicht verputzte Wand besteht aus wiederverwendetem Altmaterial. Könnten hier die Reste des alten Webkellers verbaut worden sein? Blick nach Nordosten.

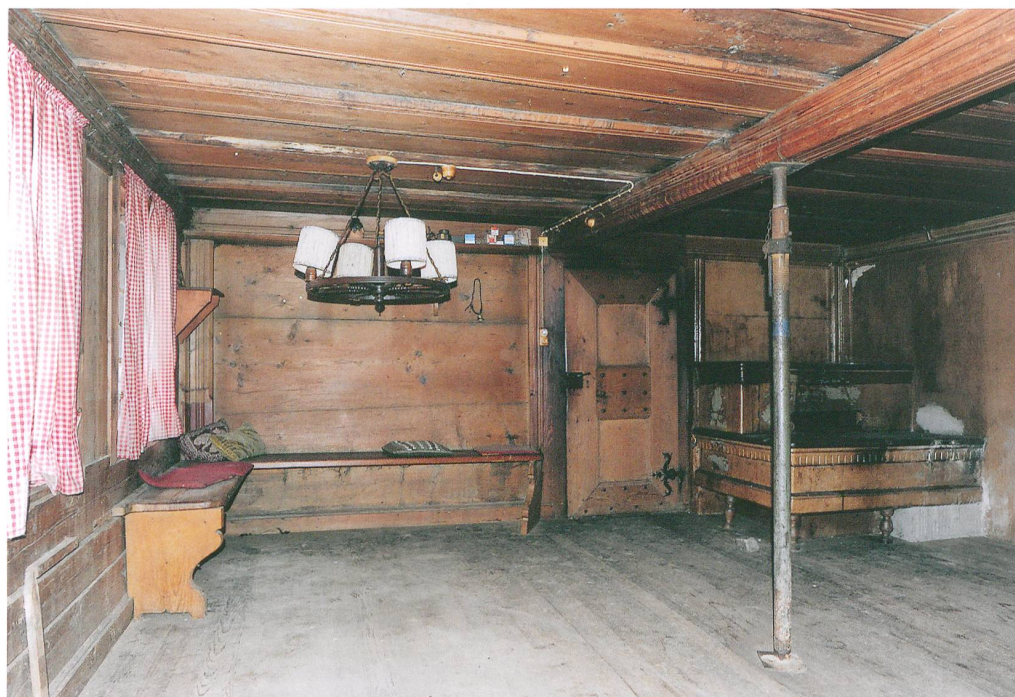
Abb. 21: Schwarzenburg, Junkerngasse 17. Die südöstliche Stube stammt aus dem späten 18. Jahrhundert (s. Abb. 18c, Raum 2c). Sie wurde um 1870 im Haus eingebaut und von Witwe Anna Jenni I bewohnt. Blick nach Südwesten.

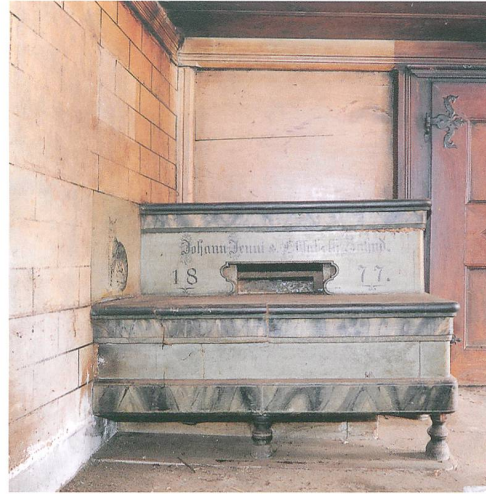
Abb. 22: Schwarzenburg, Junkerngasse 17. Die nordwestliche Stube bewohnten Johann Jenni und seine Familie (Abb. 18c, Raum 2d). Ofen und Ofenwand sind mit Dekorationsmalerei versehen, die im Schwarzenburgerland eine eigenständige Motivsprache entwickelten. Der Sandsteinofen trägt die Jahreszahl 1877 und dürfte damit das Ende der Innenausbauten datieren. Blick nach Südwesten.

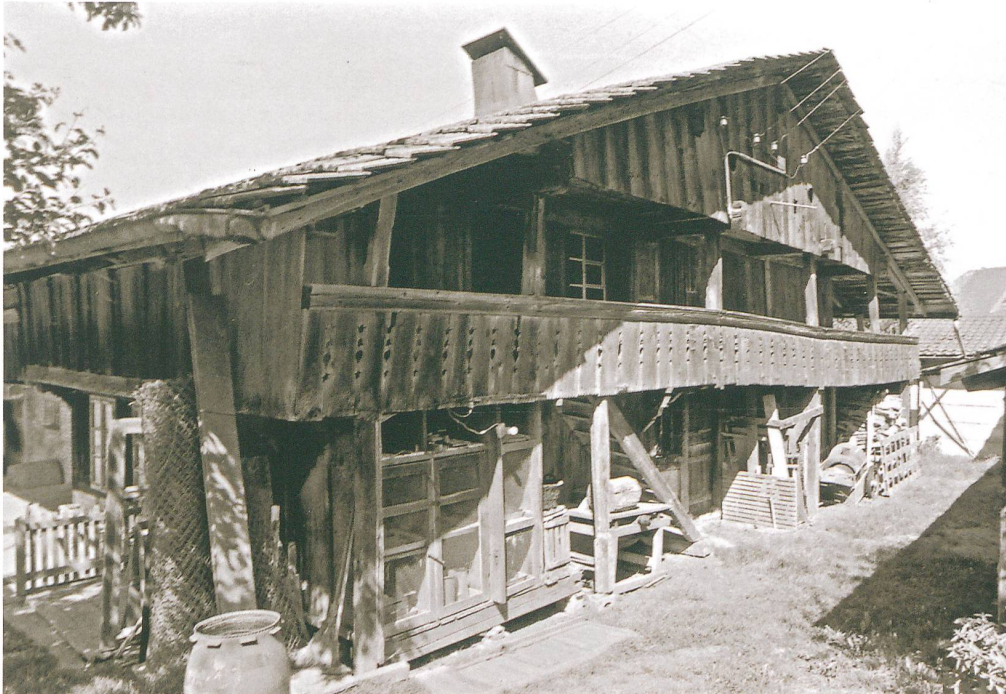
Abb. 25: Schwarzenburg, Junkerngasse 17, nordöstliche Fassade. Im Zuge des Umbaus von 1870 wurde der Wetterschild stark verkürzt. Die Giebel- laube stammt von einem älteren Haus und wurde gemeinsam mit den beiden Stuben eingebaut. Die verbretterte Fläche unter der linken Dach- traufe gehört zur 1870 entstandenen «Frucht- kiste». Rechts daneben der gleichzeitig einge- baute Gaden. Das Foto entstand 1993 und zeigt am rechten Bildrand den heute nicht mehr vorhan- denen Wagenschopf. Blick nach Nordwesten.

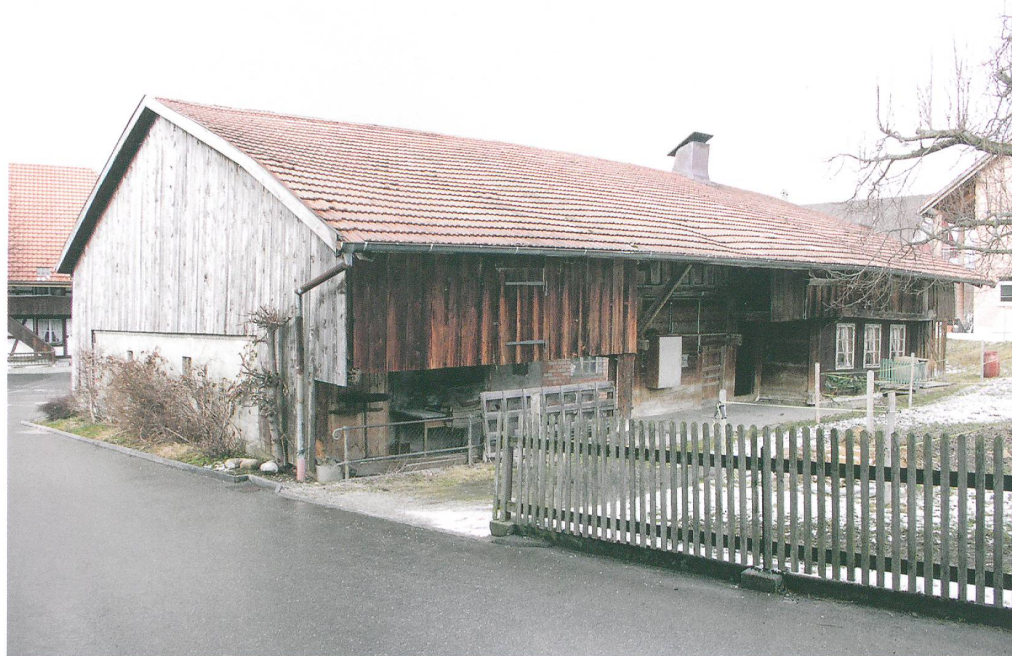
Abb. 26: Schwarzenburg, Junkerngasse 17. Blick auf die südliche Haus­hälfte mit dem südwestlichen Giebel, der 1891 mit einer verputzten Stall­mauer versehen wurde. Blick nach Norden.

Für diese Zeitstufe lassen sich – allerdings nur bescheidene – Modernisierungen im Öko- nomieteil fassen. Die Massnahmen beschränk- ten sich auf den Ersatz alter hölzerner Wandzo- nen durch Backsteinwände. Gleichzeitig wurden die unteren Teile aller Ständer des vierten und fünften Querbundes samt den dazugehörigen Schwellen entfernt. Fortan gründeten die Reste der tragenden Hölzer auf den Kronen von neuen Backsteinmauern, die bis auf Höhe des Dachra- umes reichten. Gleiches geschah mit dem sechs- ten Querbund. Hier entstand eine Bruchstein- mauer, welche fortan den südwestlichen Giebel trug (Abb. 26). Die abgesägten Balkenköpfe der Pfetten deuten auf eine mögliche Rückverset- zung der alten Giebelwand. Vielleicht besass der Vorgänger einen Gehrschild? Der neue Giebel zeigte sich als einfache Bretterwand.
