**Artikel:** Saanen-Gstaad, Litzistrasse 21 : ein kleines Bauernhaus des 17. Jahrhundert

# Saanen-Gstaad, Litzistrasse 21

Ein kleines Bauernhaus des 17. Jahrhunderts

KATHARINA KÖNIG

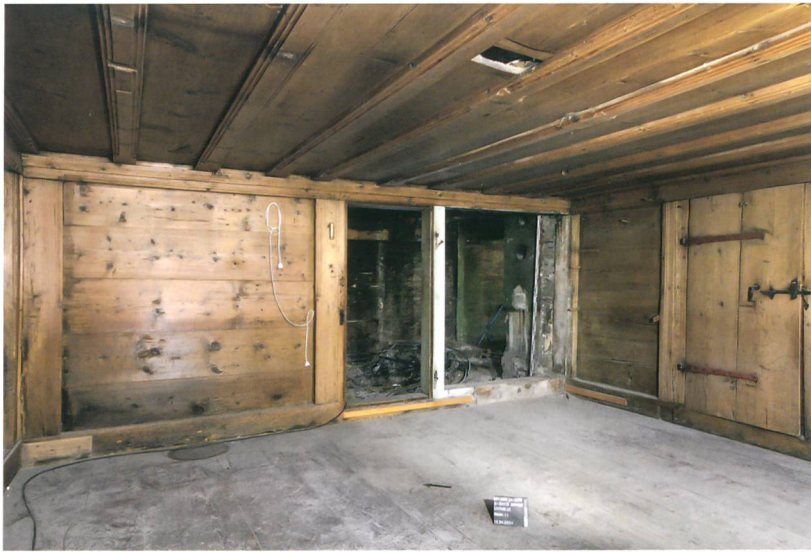
Abb. 3: Saanen-Gstaad, Litzistrasse 21. Die Stuben sind als Bohlen-Ständerkonstruktion errichtet. Alle vorkragenden Elemente sind durch eine Profilierung betont, die sich auch an den Balken der Decke finden. Blick nach Osten.

offener Küche und eine davon abgetrennte Küchenstube. Die beiden Wohnräume zeigen einen sehr schönen, bauzeitlichen Bestand. Alle vorspringenden Hölzer sind mit dem Profilholbel überarbeitet worden und strukturieren damit die Bauteile in besonderem Masse (Abb. 3). Die beiden Stuben sind über eine mittige Türe in der Binnenwand verbunden. Von dem anzunehmenden Kachelofen, über den die beiden Stuben geheizt werden konnten, fehlt heute jede Spur. Durch den Ausbau der rückwärtigen Stubenwand vor Beginn der Dokumentationsarbeiten sind die ehemaligen Schüröffnungen nicht mehr zu lokalisieren.

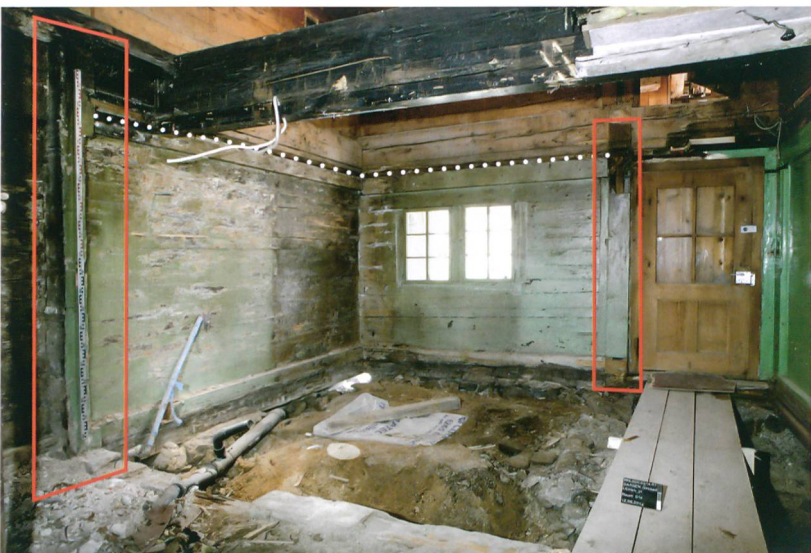
Abb. 4: Saanen-Gstaad, Litzistrasse 21. In der Südostecke befand sich einst eine Küchenstube. Ihre Ausdehnung ist anhand der Deckennut (weisse Punkte) und der beiden zurückgesägten Blockverbände (rot eingeraht) abzulesen. Blick nach Südosten.

Der rückwärtige Hausteil des Erdgeschosses ist im Gegensatz zum vorderen Wohnteil vollständig als Blockbau errichtet, einzig Schwellen- und Deckenkranz kragen aus der Wandflucht hervor und greifen damit die Struktur der Ständer-Bohlenkonstruktion des Stubenteils auf. Eine Deckennut sowie die beiden zurückgesägten Blockverbände der westlichen und nördlichen Binnenwand zeigen die Dimension der in der südöstlichen Ecke ehemals angelegten Küchenstube an (Abb. 4). Fehlende Russ- und Rauchspuren machen den Einbau eines Bretterkamins über der Küche von Beginn an wahrscheinlich. Die nachträgliche Hausteilung und der damit verbundene Einbau zweier unmittelbar nebeneinander gelegener Kamine haben allerdings die Spuren der ursprünglichen Rauchführung zerstört. Von weiteren Kücheneinbauten, Herd- und Feuerstellen waren keine Reste mehr zu finden.
