Artikel: Toffen, Schloss : Neues zur Baugeschichte von Burg und Schloss

Toffen, Schloss

Neues zur Baugeschichte von Burg und Schloss

VOLKER HERRMANN UND LETA BÜCHI

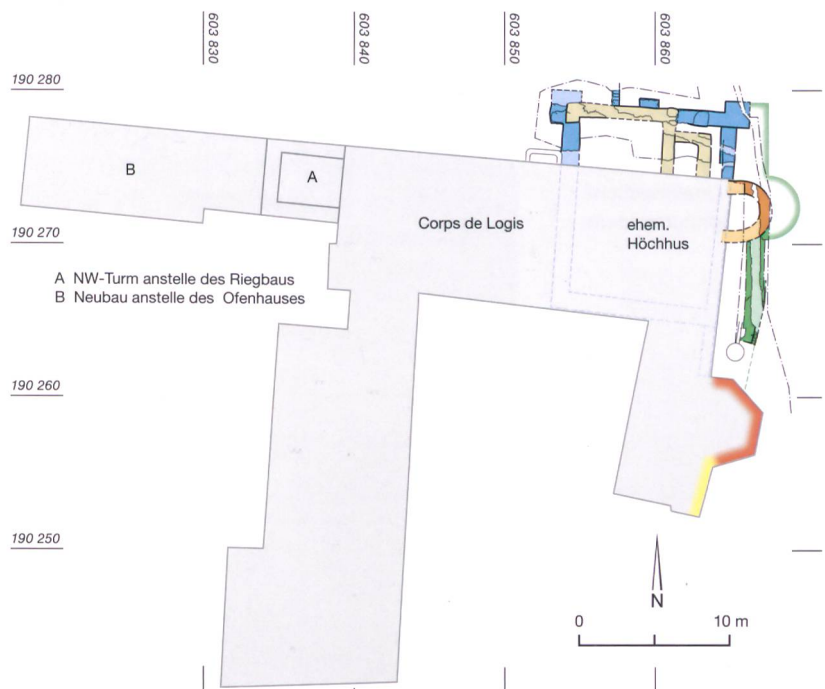
Abb. 5: Toffen, Schloss. Übersichtsplan mit den Baubefunden der archäologischen Grabung im Sommer 2014. Die Farbgebung der freigelegten Mauern entspricht der von Abb. 2 und 3. M. 1:500.

Die Sanierung des rückwärtigen Nebengebäudes und die Errichtung eines Neubaus anstelle eines jüngeren Ofenhauses im angrenzenden Bereich des ehemaligen Teichs (Abb. 5B) führten in den Jahren 2013 und 2014 zu umfangreichen Bodeneingriffen, die vom Archäologischen Dienst des Kantons Bern begleitet wurden. Im Nebengebäude auf der Rückseite fanden sich ältere Fussböden und ein kleiner gewölbter Raum (Abb. 5A). Die Baubefunde sind schwer zu deuten. Bis zum 16. Jahrhundert könnte dort ein Abortschacht bestanden haben, der beim Umbau zum Schloss durch das bei Kauw dargestellte Gebäude mit Fachwerkaufsatz ersetzt wurde. Wahrscheinlich war darin der Küchentrakt mit direktem Zugang zum Hauptgebäude untergebracht. Nach Aufgabe des Teichs und der Errichtung eines lang gestreckten, unterkellerten Backhauses könnten in diesem Schlossbereich Einrichtungen der Wasserversorgung bestanden haben. Der freigelegte gewölbte Raum wäre als möglicher Speicher einer frühen Druckwasserleitung zu deuten, über die das Obergeschoss mit Wasser versorgt wurde. Augenfällig ist der bis heute äusserst unsichere Baugrund, der durch das im westlichen Vorfeld des Schlosses aufgestaute Hangwasser äusserst instabil ist. Über die Jahrhunderte hinweg führte dies zu erheblichen Bauschäden, die schliesslich in der aktuellen Sanierung und dem Neubau mündeten.

Beim Bau der neuen Versorgungsleitungen wurden 2014 an der Nordostecke des Schlosses überraschend zahlreiche Gebäudereste angeschnitten und vom Archäologischen Dienst eingehend dokumentiert (Abb. 3 und 5). Die freigelegten Mauern stammen allesamt aus der Zeit vor Errichtung des heutigen Corps de Logis als neues Hauptgebäude der spätbarocken Schlossanlage. Einige Mauern reichen gar bis in mittelalterliche Zeit zurück und lassen sich der Burganlage zuweisen. Auf den Ansichten des 17. Jahrhunderts sind diese nicht mehr zu finden.

Die dokumentierten Mauerreste belegen auf der Ostseite eine ältere halbrunde oder hufeisenförmige Fundamentierung (Abb. 5, orange), die zu einem Eckturm an der ehemaligen Ringmauer der Burg gehört haben könnte. Gegen eine mögliche Deutung des nach Osten ausgerichteten Halbrunds als Apsis einer kleinen Burgkapelle spricht seine randliche Lage im Eckbereich der Burg. Das Fundament wurde durch die bei Kawu dargestellte Terrassenmauer (Abb. 2 grün) ersetzt und im westlichen Abschnitt in das abgebildete Höchhaus (blau) integriert. Reste des Hauptgebäudes aus dem 16./17. Jahrhundert sind wahrscheinlich in der östlichen Wand des heutigen Schlossbaus erhalten geblieben. Der nördliche Turmbereich wurde hingegen im 18. Jahrhundert abgerissen. Dies belegt der Grabungsbefund deutlich. So schneidet die Nordwand des jetzigen Corps de Logis die in der Grabungsfläche freigelegten Fundamente des Höchhaus (Abb. 3). Diese weisen einige Besonderheiten auf: Die etwa zeitgleich errichteten Fundamente sind untereinander nicht im Verband gemauert worden, sondern stossen stumpf aneinander. An der Nordseite sind dem Fundament Pfeilervorlagen oder Mauerverstärkungen angefügt, die auch auf der rückwärtigen Ansicht von Kawu zu erkennen sind (Abb. 4). Ihre Bedeutung ist nicht sicher zu klären. Möglicherweise dienten sie der Standsicherheit der hoch aufragenden Wände des Höchhaus.

Die dokumentierten Befunde belegen, dass das bei Kawu dargestellte Höchhaus nicht wie bislang angenommen im Kern ein mittelalterlicher Wohnturm war, sondern im 16. oder 17. Jahrhundert vollständig neu errichtet wurde. Vorher stand dort noch ein deutlich kleineres rechteckiges Gebäude mit östlich angefügtem Annex (Abb. 5, braun). Seine Funktion ist schwer zu beurteilen. Die Lage an der nördlichen Aussenseite der Burg könnte für eine Nutzung als Wehrturm mit zugehörigem Abtrittschacht sprechen.
