Artikel: Langnau, Sonnweg 1/Hinterdorfstrasse 25 : 164 Jahre Keramikproduktion

Langnau, Sonnweg 1 / Hinterdorfstrasse 25

164 Jahre Keramikproduktion

ANDREAS HEEGE, ANDREAS KISTLER UND LETA BÜCHI

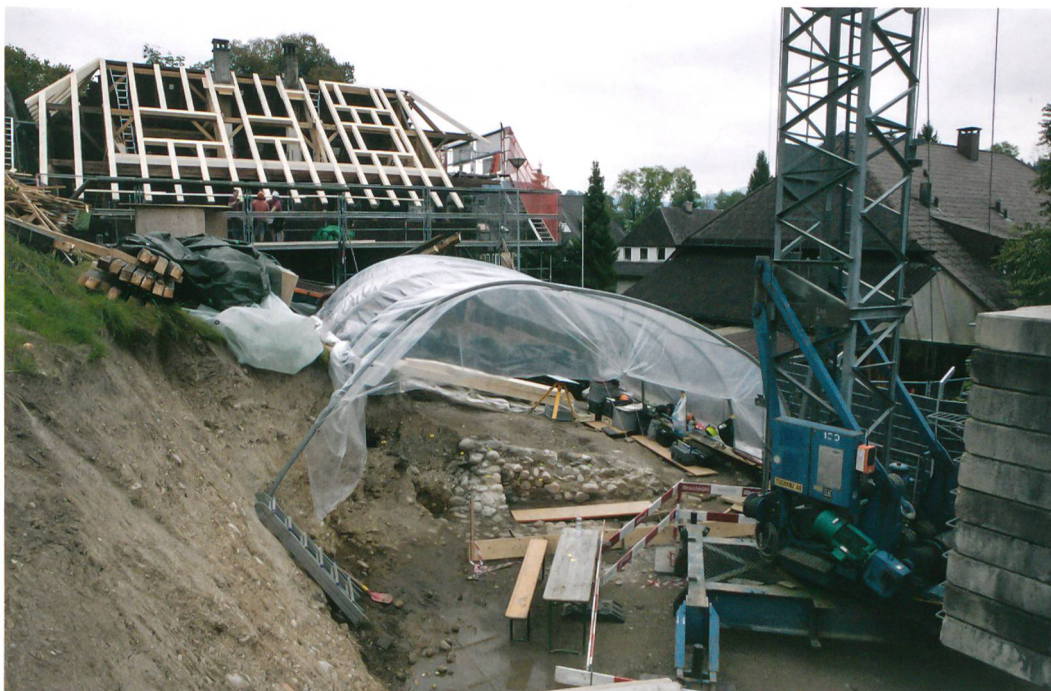
Abb. 1: Langnau, Hinterdorfstrasse 25. Grabungssituation im September 2014. Blick nach Osten.

Langnau ist neben Bärswil und der Region Heimberg/Steffisburg im Kanton Bern im 18. und frühen 19. Jahrhundert der wichtigste Produktionsort für qualitativ gedrehtes und dekoriertes Geschirr. Zeitweise arbeiteten dort sechs Werkstätten gleichzeitig. Die Produkte finden sich in nahezu jedem grösseren Museum der Schweiz. Im Spätherbst 2014 gelang im Rahmen einer Notgrabung erstmals die Untersuchung eines Hafnereigebäudes und die Bergung zahlreicher Produktionsabfälle (Abb. 1).¹

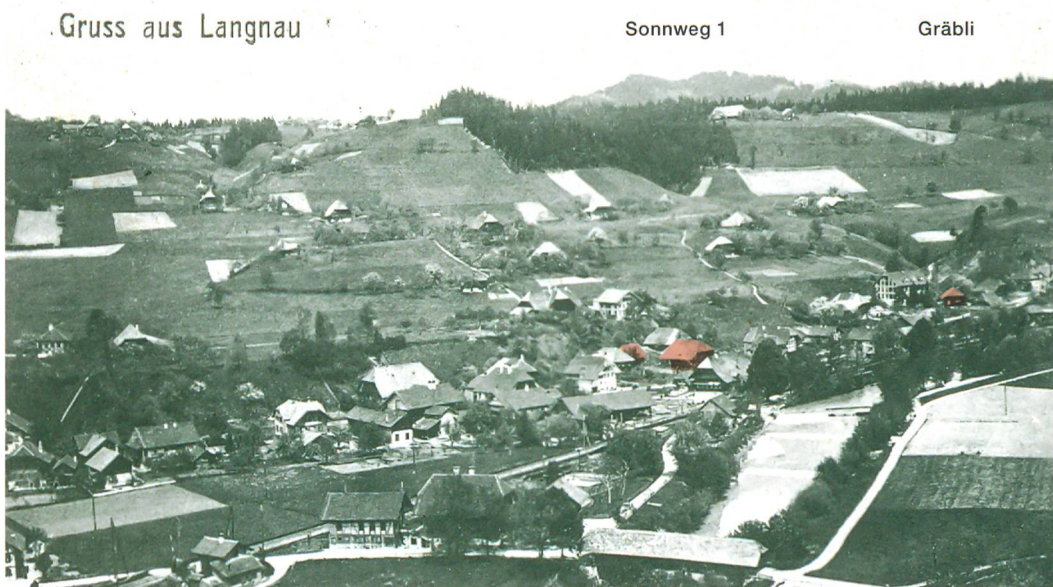
Abb. 4: Langnau, Hinterdorf. Lage der Töpferei-grundstücke Hinterdorfstrasse 25/Sonnweg 1 und Sonnweg 15/«Im Gräbli» auf einer Ansichtskarte aus der Zeit um 1900. Blick nach Norden. Das Hafnereigebäude im Gräbli wurde 1902 abgebrochen.

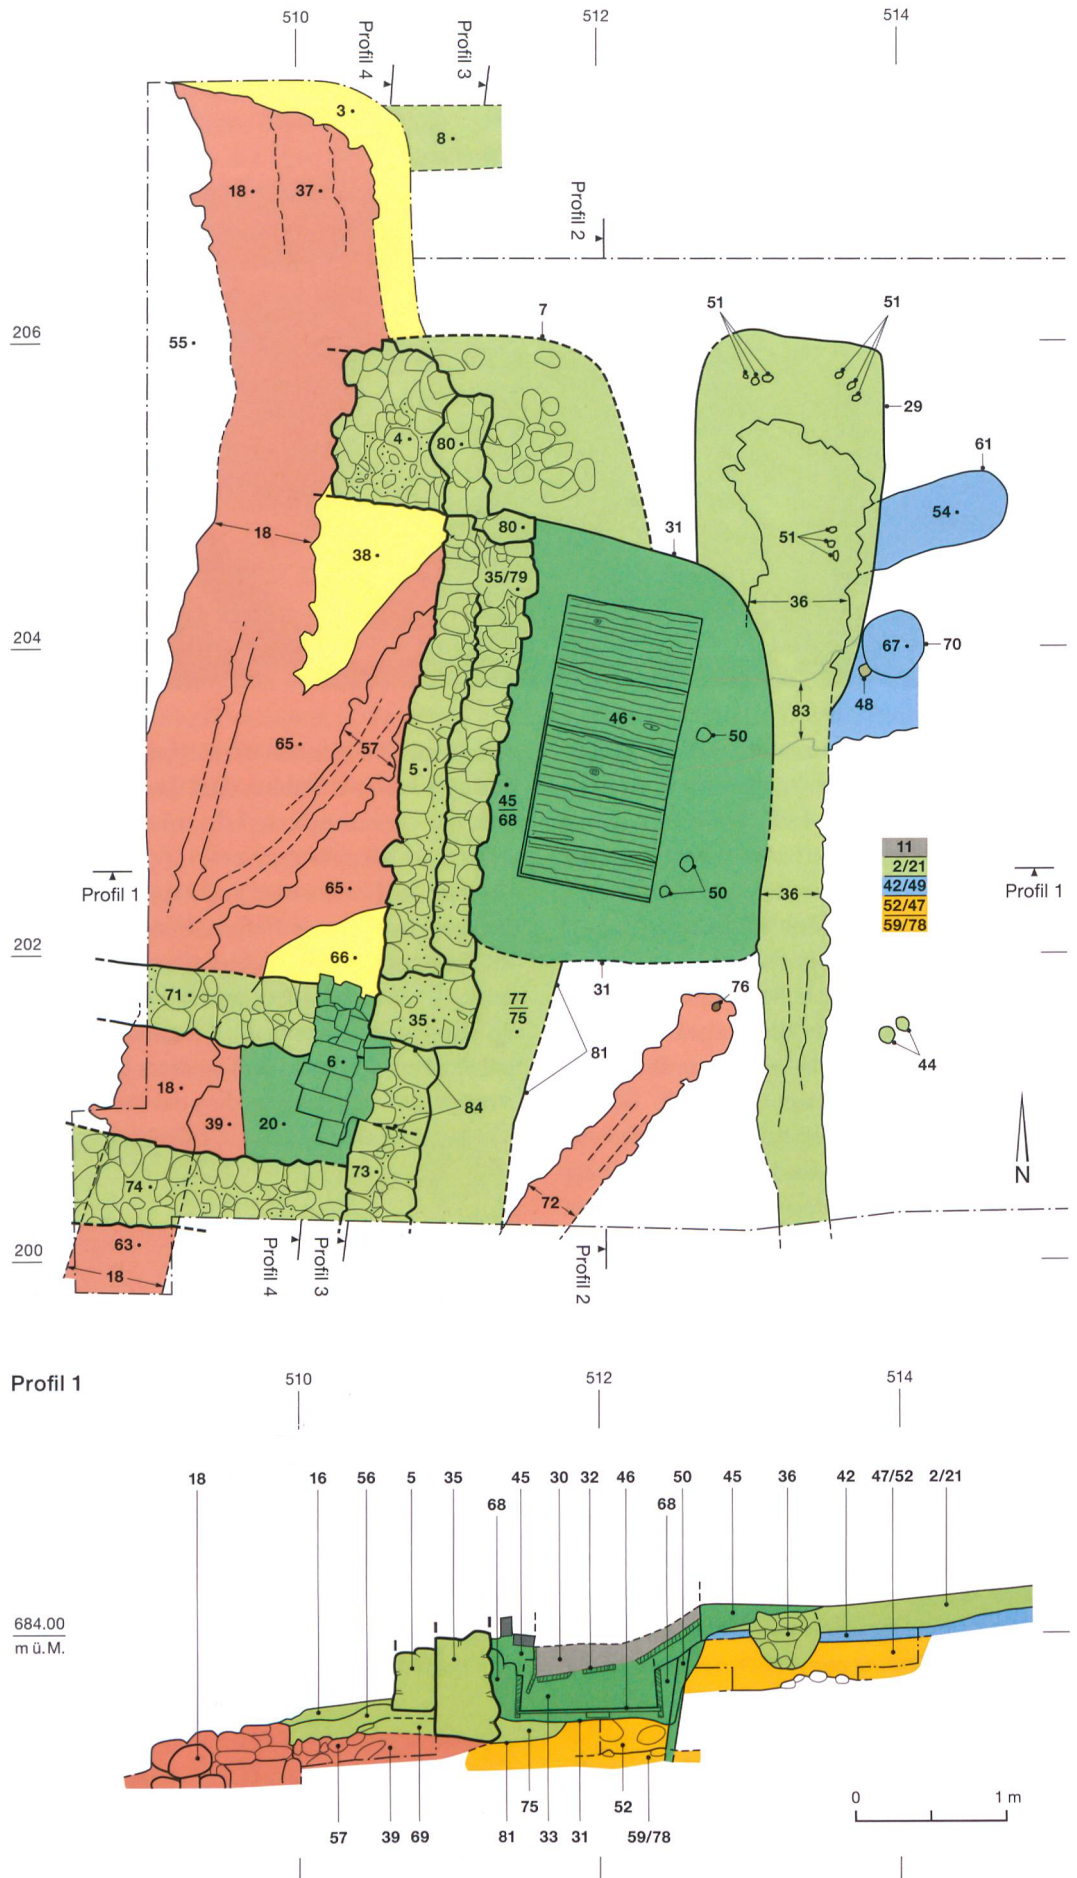
Abb. 5: Langnau, Hinterdorfstrasse 25. Lageplan der Befunde (Ausschnitt) und West-Ost-Profil 1. Schnitt durch die Drainage 18/57/39, die Werkstattfundamente 5/35, die Lehmagerungsgrube 31/46 und die Drainage 36. M. 1:50.

1. Trockenlegung des Untergrundes durch den Bau der Drainagekanäle 18/37, 57/65 und 72 sowie Planierung eines ersten Bauhorizontes 39 (Abb. 5 und 7, rot).

2. Aushub einer Baugrube 7/81 und Errichtung der Fundamente des Werkstattgebäudes 4/80/79/5/35/71/73/74. Anschliessende Verfüllung der Baugrube im Verlauf des Bauprozesses mit den Schichten 75, 77 und 34. Es folgt die Planierung einer Töpferofenbasis (Schichten 69, 56, 16) im Bereich des nicht erhaltenen Feuerungsraumes (Abb. 5 und 7, hellgrün). Schwierig einzuschätzen bleibt die stratigrafische Stellung der Schicht 40, die über das Fundament 74 hinwegzieht und aufgrund des Fundmaterials eher im Zusammenhang mit dem überlagernden Bodenaufbau 20 und 6 denn als Pendant zu Schicht 56 gesehen werden muss. Östlich des Hafnereigebäudes entstand ein weiträumiger Aktivitäts- oder Nutzungshorizont 2/21 mit chronologisch uneinheitlichen keramischen Funden (Abb. 5 und 7, hellgrün).

Gegenüber den älteren Drainagen 83 und 61 (Abb. 5, blau) ist die Drainage 18/37 Nord-Süd ausgerichtet und hangseits bis auf die anstehende Nagelfluh eingegraben. Sie hat zwei seitliche Zuleitungen 57 und 72 (Abb. 5 und 7, rot). Die Drainagen verfügten auf der Grabensohle

Über Schicht 34 entstanden im Aussenbereich grossflächig die Schichten 2/21 (Abb. 5, Profil 1; Abb. 7, Profil 2), die eine längere Genese aufweisen dürften. Es ist anzunehmen, dass es sich aufgrund von Schichtverlagerungen nach Abbruch der Werkstatt nur noch um Schichtreste handelt.

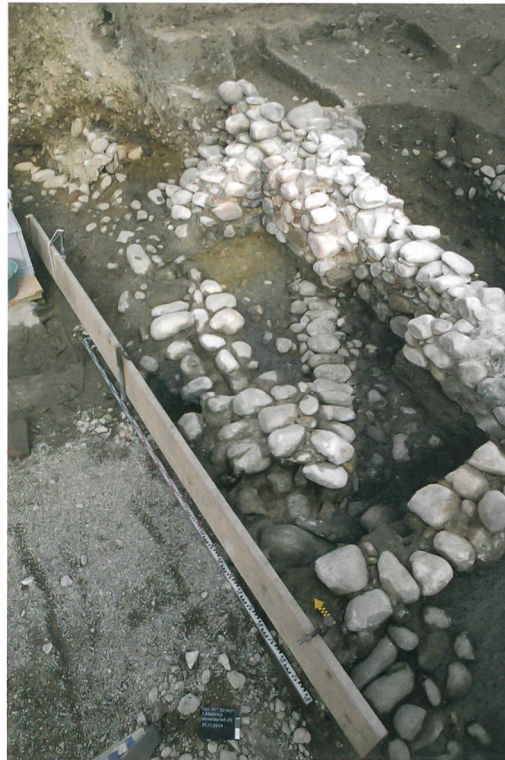
Abb. 6: Langnau, Hinterdorfstrasse 25. Blick auf die Drainage 18/37 mit der seitlichen Zuleitung 57, die unter die Fundamente des Werkstattgebäudes zieht. Gut sichtbar ist die Brandrötung an den Fundamenten 4 und 5 (Hitzeinwirkung des nicht mehr vorhandenen Töpferofens). Blick nach Nordosten.

über eine Innenkonstruktion, bei der Flusskiesel zu Kanalwangen aneinandergereiht und danach mit länglichen Flusskieseln überdeckt wurden (Abb. 6, vgl. auch Abb. 8). Entsprechend dem Hangverlauf nach Süden und Südwesten dürften die Drainagen das anfallende Hang- und Oberflächenwasser in den direkt südlich vorbeifliessenden Bachlauf des Amtsgutes abgeführt haben. Sie sorgten dafür, dass die in den Hang eingegrabene Werkstatt und der Boden des Töpferofens möglichst trocken blieben. Der Drainagekanal 18 lieferte als einzigen Fund die Randscherbe eines Tellers oder einer flachen Schüssel mit weissem Malhorndekor unter einer farblosen Glasur. Aus Drainage 72 stammen vier Fragmente einer Schüssel mit weissem Malhorndekor und grüner Glasur, die man am ehesten dem 17. oder 18. Jahrhundert zuweisen würde.

Für die nicht sehr einheitlich ausgeführten Fundamente des Werkstattgebäudes, die zugleich die Fundamente des eingebauten, aber nicht mehr erhaltenen Töpferofens gebildet haben, wurden beim Bau die Schichten 42 und 52 nach Norden und Osten abgegraben (Abb. 5, Profil 1, grün), sodass die Baugrube 7/81 entstand. Die Baugrubenkante 7/81 konnte an drei Stellen mit hinreichender Sicherheit dokumentiert werden. Auf die Schicht 39 und in die Baugrube 7/81 setzte man die aus vermörtelten Bollensteinen und Baukeramikbruch aufgemauerten ein- oder zweischaligen Fundamente 35, 71 und 73 mit einer Stärke von 35 bis 50 cm. Diese Fundamenteile stehen miteinander im Mörtelverband. Fundament 74 (Abb. 5 und Abb. 7, Profil 4, grün) bildete mit dem Fundament 73 dagegen keinen Mauer- oder Mörtelverband, obwohl es wie das Parallelfundament 71 auch auf Schicht 39 aufgesetzt wurde. Auch der Mörtel von Fundament 74 unterscheidet sich von dem der übrigen Mauerzüge. Die Gründe für diesen Sachverhalt sind nicht klar. Fundament 74 stellt vermutlich nicht die Vorderseite des Werkstattgebäudes dar. Vielmehr könnte es sich dabei um die südliche Begrenzung einer Arbeitsgrube vor dem Töpferofen handeln. Die in den unteren Fundamentlagen stratigrafisch trennbaren Abschnitte des Nordfundamentes 4 und der Ostfundamente 80, 79, 5 und 35 bildeten in den oberen Lagen einen Mörtelverband. Folglich gehören sie alle in dieselbe Bauphase. Allerdings schieben sich zwischen die Errichtung der Fundamente 35/71/73 und den Bau des Fundamentteils 5/79/80 die Planierungen 69 und 56, von denen 69 auch gegen das Fundament 4 zieht, das demnach zeitgleich mit 35/71/73 ist (Abb. 5, Profil 1 und Abb. 7, Profil 4, grün). Die Gründe für diese auffällige Bauabfolge sind nicht klar. Fundament 5/79 wirkt, als habe man sich im laufenden Baubetrieb für verstärkende statische Massnahmen (äussere Stützwand des Töpferofens) und den Verschluss eines schon ausgeführten Durchgangs oder Eingangs entschieden (vgl. Abb. 6 und 8).

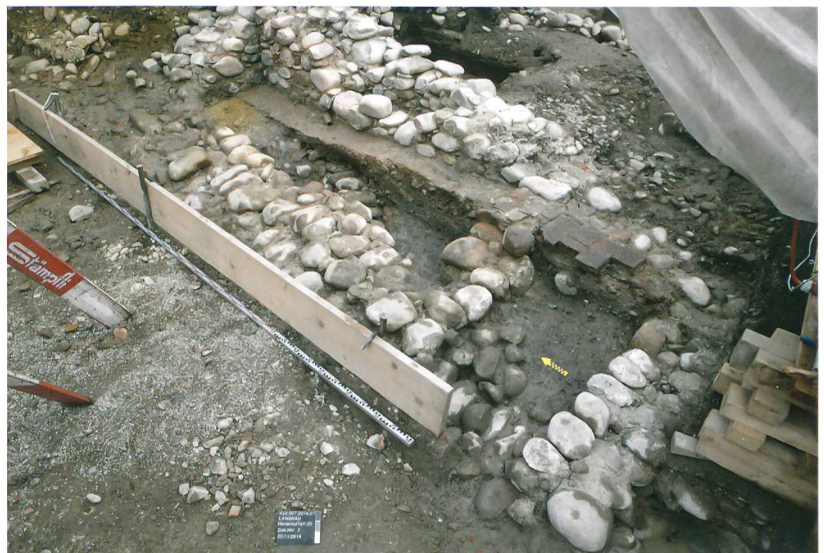
Abb. 9: Langnau, Hinterdorfstrasse 25. Schichtenfolge innerhalb des Werkstattgebäudes (vgl. Abb. 7, Profil 4). Am rechten Bildrand Fundament 74.

Boden 6 besteht aus Vollbacksteinen (vgl. Abb. 5; Abb. 7, Profile 3 und 4 sowie Abb. 9). Er wurde in das Mörtelbett 20 verlegt. Dieses enthielt als Fund einen industriell gefertigten Drahtstift (Nagel).⁷ Es ist daher anzunehmen, dass dieser Boden ebenfalls erst in der zweiten Hälfte des 19. Jahrhunderts verlegt wurde, wobei Funde aus den unterlagernden Schichten 39 und 40 mit in das Mörtelbett 20 einplanziert wurden und von dort beim Abbruch unter anderem in die jüngste Abbruchschicht 10 gelangten.⁸ Die in Schicht 40 vorkommenden Typen der Brennhilfen sprechen in Verbindung mit den Keramikzusammensetzungen für die Annahme, dass Schicht 40 erst im Zusammenhang mit einem Teilabbruch von Fundament 74 vor der Anlage von Schicht 20 und Boden 6 eingefüllt wurde. Boden 6 reichte teilweise auch über das Fundament 71 und bis in den Durchgang 84. Durch diesen konnte man aus dem Werkstattgebäude zur Tonlagerungsgrube 31/46 gelangen. Es stellt sich die Frage, ob die Massnahme, die hinter den genannten Befunden steht, eine größere Umbauaktion in der Werkstatt repräsentiert, in deren Folge möglicherweise auch der Töpferofen verändert oder sogar abgebrochen und verlegt wurde.

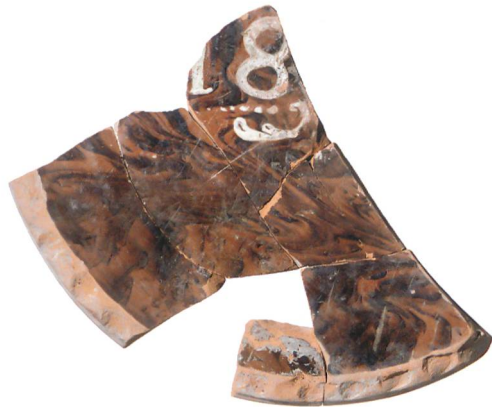
Abb. 10: Langnau, Hinterdorfstrasse 25. Boden einer grossen Langnauer Schüssel aus den Schichten 75 und 34. Diese datiert die Erbauung der Werkstatt eindeutig in die Zeit nach 1800. M. 1:3.

wie 56 geborgene Fundmaterial ist für die Datierung der gesamten Baumassnahme relevant (s. u. Abb. 16–18 und 20). Zusammenpassende Scherben aus Schicht 56 und der Baugrubenfüllung 75 unterstreichen die Zusammengehörigkeit der Befunde. Das Vorkommen von Scherben einer spritzdekorierten Langnauer Schüssel mit der Jahresangabe «18...» in Schicht 75, zu der sich eine Anpassung auch in der überlagernden Schicht 34 fand, ist als Datierung für den Bau der Werkstatt besonders hervorzuheben (Abb. 10).

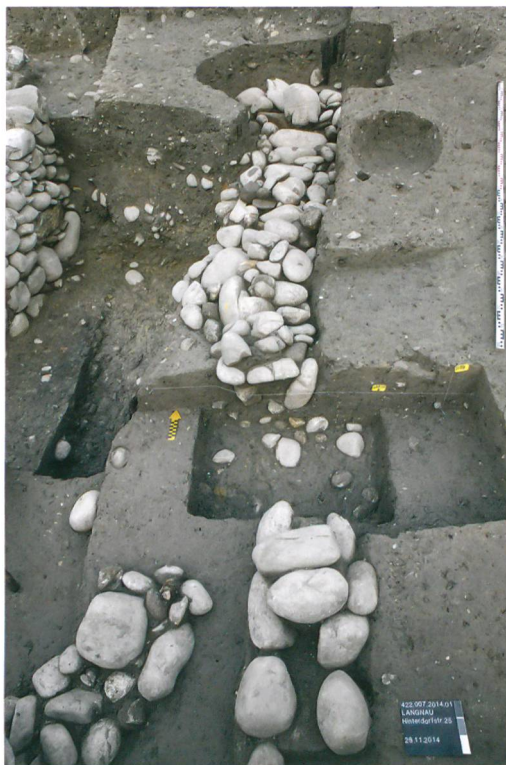
Abb. 11: Langnau, Hinterdorfstrasse 25. Konstruktion der Drainage 36 nach Entfernung der überschneidenden Tonlagegrube 31/46 und der Drainageverfüllung 43. Am linken unteren Bildrand Teil der Drainage 72. Blick nach Norden.

Vermutlich im Kontext oder vor dem Ablagerungsbeginn der Schichten 2/21 entstand östlich parallel zur Hafnerwerkstatt ein weiterer 45 bis 60 cm breiter, Nord–Süd verlaufender Drainagegraben 36 (Abb. 11). Angesichts der Lage ist anzunehmen, dass dieser Graben das anfallende Traufwasser des Gebäudes und das mit leichtem Gefälle von Osten nach Westen abfliessende Oberflächenwasser aufnehmen und Richtung Bachlauf abführen sollte. Über dem nördlichen Ende des Drainagegrabens bildete sich im Laufe der Zeit eine flache Mulde 29, in der sich als letzte Nutzungsschicht vor dem Abbruch der Werkstatt die humose Schicht 28 erhalten hatte. Wann im Verlaufe der Bestandszeit des Werkstattgebäudes nördlich parallel verlaufend ein weiterer Drainagekanal 8 im Hang eingegraben wurde (vgl. Abb. 5), ist unklar. Seine Seitenwangen bestanden aus Vollbacksteinen und die Abdeckung aus Sandsteinspolien oder Vollbacksteinen.

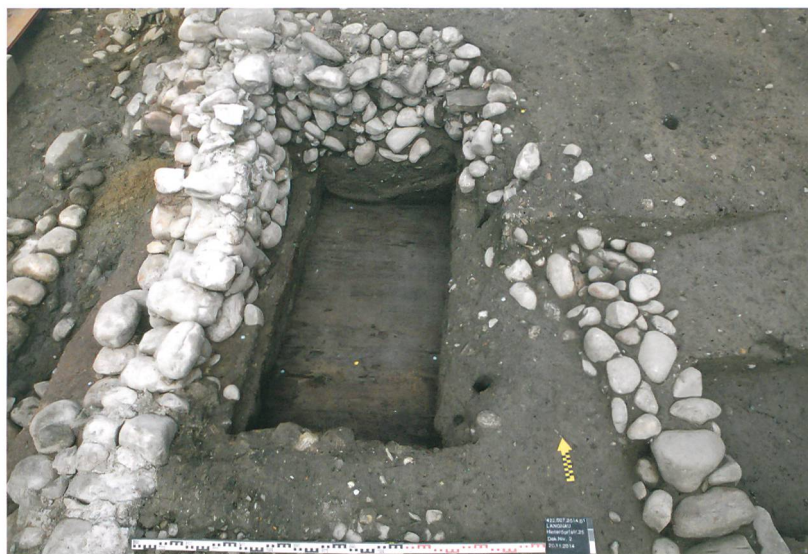
Abb. 12: Langnau, Hinterdorfstrasse 25. Die eingegrabene Holzkiste 46 diente ab den 1880er-Jahren vermutlich als Tonlagerungsgrube der Hafnerei. Links Fundamente des Werkstattgebäudes, rechts die von der Baugrube 31 zu Holzkiste 46 überlagerte Drainage 36. Blick nach Norden.

Im Anschluss an das Werkstattgebäude wurde im Osten die Grube 31 ausgehoben. Diese überschnitt sowohl die Mulde 29 als auch den Drainagegraben 36 und die Baugrube 7/81 der Töpferwerkstatt (Abb. 5, Profil 1; Abb. 7, Profil 2, dunkelgrün). In die Grube wurde eine 3,70 m × 1,75 m grosse Holzkiste 46 eingebaut (Abb. 12). Diese bestand aus senkrechten Seitenbrettern und West–Ost verlegten Bodenbrettern, die in die Seitenwände eingenetet und mit Drahtstiften, das heisst maschinell gefertigten Nägeln, vernagelt waren. Bei den Brettern han-

delt es sich um Nadelholz. Der Raum zwischen der Holzkiste 46 und der Grubenwandung 31 wurde mit einer unteren Schicht 68 und einer oberen Schicht 45 hinterfüllt. Der zusätzlichen Fixierung der Holzkiste dienten möglicherweise die drei runden Holzpflocke 50, die in der Hinterfüllung 45 und 68 steckten. Die Baugrubenverfüllungen 68 und 45 enthielten bereits erste Geschirrfragmente mit geschwämmeltem Dekor in grün und manganviolett und zudem das Fragment einer gepressten Mineralwasserflasche mit der Marke «EMSER [KESSEL] WASSER» (Abb. 13). Daher ist davon auszugehen, dass die Grube erst nach 1879 (Erfindung der Krugpresse zur Herstellung von Mineralwasserflaschen)⁶ angelegt und wohl bis ins frühe 20. Jahrhundert, vermutlich als Tonlagerungsgrube, genutzt wurde.

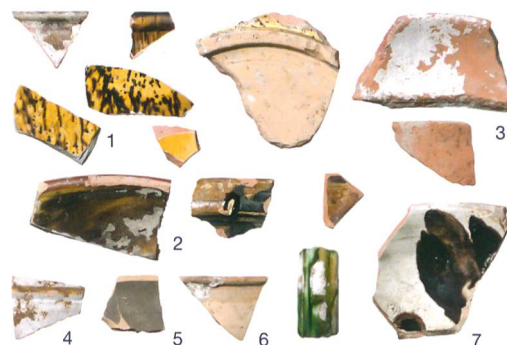
Abb. 16: Langnau, Hinterdorfstrasse 25. Schicht 39, Keramikfunde. M. 1:3.

weissen Grundengobe unter einer kräftig gelben Glasur (Abb. 16,1) und um einen Teller mit weisser Grundengobe der Innen- und roter Grundengobe der Aussenseite sowie mit dunkelbraunem Spritzdekor in einer gelben Glasur (Abb. 16,2). Ein kalottenförmiger Teller mit weisser Grundengobe der Innen- und roter Grundengobe der Aussenseite ist ein Glasurfehlbrand (Abb. 16,3), genauso wie eine Scherbe mit weisser Grundengobe der Innen- und der Aussenseite (Abb. 16,4). Als Schrühhbrand mit weisser Grundengobe der Innen- und schwarzbrauner Grundengobe sowie weisser Marmorierung oder Spritzdekor der Aussenseite liegt ein Tellerfragment vor (Abb. 16,5). Ausserdem fand sich die Randscherbe eines gedrehten, unglasierten Blumentopfes (Abb. 16,6). Zu einer bauchigen Dose oder Ohrenschale mit dunkelbraunem Spritzdekor (Abb. 16,7) fanden sich anpassende Scherben eingemörtelt im zeitlich nachfolgenden Fundament 74 sowie in den überlagernden Schichten 40 und 20. Das Vor-

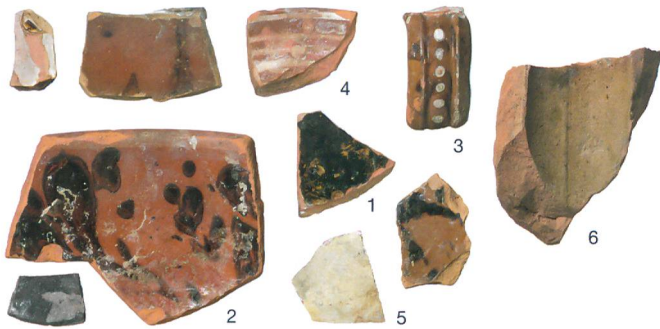
Abb. 17: Langnau, Hinterdorfstrasse 25. Schicht 69, Keramikfunde. M. 1:3.

Schicht 69 (Abb. 17) enthielt fast ausschliesslich dunkelbraun oder weiss spritzdekorierte Scherben mit roter Grundengobe und teilweise gelber Glasur (Abb. 17,1), unter anderem eine grosse Reifrandschüssel (Abb. 17,2). Spritzdekor oder Marmorierung auf roter Grundengobe unter einer gelben Glasur findet sich ansonsten in Langnau vor allem bei der Ofenkeramik, ist jedoch auch auf Tellern und Töpfen (einmal datiert 1783) belegt.¹¹ Ein Henkelfragment wohl eines Doppelhenkeltopfes trägt eine Reihe Malhorntupfen (Abb. 17,3) und ein kalottenförmiger Teller zeigt auf der Innenseite über der roten Grundengobe eine weisse Malhornspirale (Abb. 17,4). Daneben sind Keramiken mit beidseitig weissen Grundengoben unter gelber oder farbloser Glasur belegt (Abb. 17,5), wie sie um 1800 auch im Verbrauchermilieu Berns vorkommen.¹² Erstaunlicherweise lagen in Schicht 69 auch zwei innen glasierte Rohrfragmente, bei denen es sich um Wasserleitungsrohre gehandelt haben dürfte (Abb. 17,6). Ähnliche Rohrfragmente fanden sich auch in Schicht 39 oder 57 sowie in den Schichten 75, 34, 45, 33, 22, 19 und 11. Fertigten die Hafner also auch keramische Röhren?

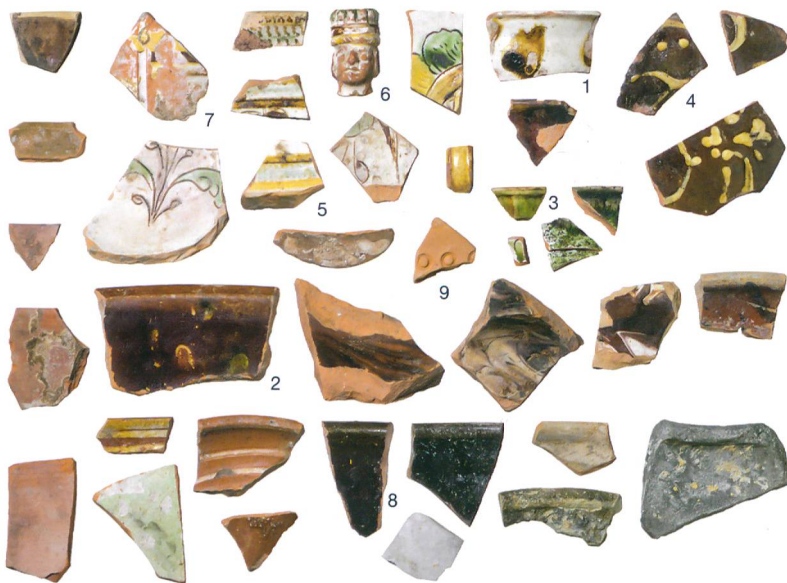
Abb. 18: Langnau, Hinterdorfstrasse 25. Schicht 56, Keramikfunde. M. 1:3.

Schicht 56 (Abb. 18) erbrachte mit 88 Fragmenten ein grosses und wichtiges Fundspektrum und ergab eine Zusammensetzung mit der Baugrubenfüllung 75. Hervorzuheben sind die zahlreichen Spritzdekore und Marmorierungen, die auch eine Ohrenschale mit weisser Grundengobe und dunkelbraunen Tupfen zeigt (Abb. 18,1). Dieser Dekor findet sich bei datierten Museumsobjekten mit den Jahreszahlen 1806 und 1811,¹³ während weiss-grüne oder weiss-braune Spritzdekore auf roter Grund-

gobe (Abb. 18,2) zwischen 1773 und 1810 datierte Parallelen finden.¹⁴ In Schicht 56, direkt unter Fundament 5 (vgl. Abb. 5, Profil 1), fanden sich die Fragmente von mindestens zwei Dosen oder Ohrentassen mit Farbkörpern in der weissen Grundengobe und grünem Spritzdekor (Abb. 18,3). Gefässe mit diesem Dekor tragen eingeritzte Jahreszahlen zwischen 1812 und 1838.¹⁵ Drei Fragmente tragen nur weissen Malhorndekor (Abb. 18,4) unter einer schwach gelblichen Glasur. Diese Art von Dekor findet sich bei datierten Töpfen und Bügelkannen aus Langnauer Produktion ab 1782.¹⁶ 12 Fragmente sind in Langnauer Art mit Ritz-, Malhorn- und Springfederdekor verziert (Abb. 18,5). Hierzu gehören als Besonderheiten eine kleine Auflage in Form eines Kopfes (Abb. 18,6) und das Fragment einer Kugelsonnenuhr (Abb. 18,7). Der Kopf erinnert mit seiner Federkrone an Darstellungen des aztekischen Kriegs- und Sonnengottes Huitzilopochtli oder von lateinamerikanischen Indianern, wie sie in europäischen Publikationen seit dem späten 16. Jahrhundert vorkommen. Das Fragment der Kugelsonnenuhr zeigt die Stundenangabe «6». Im Schweizerischen Nationalmuseum in Zürich und im Historischen Museum Basel existieren zwei vollständige Langnauer Kugelsonnenuhren, die beide 1797 datiert sind (Abb. 19).¹⁷ Sollte der Hersteller der Uhren also auf der Parzelle Sonnweg 1 gearbeitet haben, so könnte es sich um die Hafner Hans Ulrich Herrmann (1742–1802) oder Johannes Herrmann (1775–1827) gehandelt haben. Bemerkenswert ist auch das Vorkommen von manganglasiertem Geschirr (Abb. 18,8) und von Scherben mit Stempelverzierung (Abb. 18,9), wie sie bei datierten Bügelkannen zum Beispiel aus dem Jahr 1783 belegt ist.¹⁸

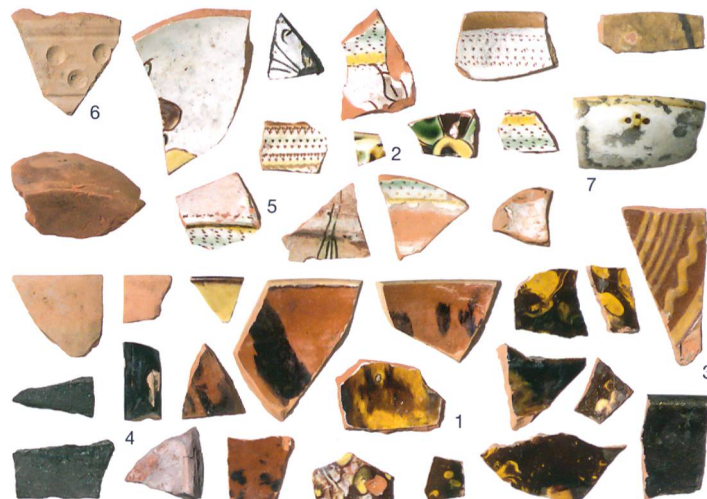
Abb. 20: Langnau, Hinterdorfstrasse 25. Schicht 75, Keramikfunde. M. 1:3.

ter gelber Glasur (Abb. 20,3) und ein Henkelfragment mit schwarzer Grundengobe (Abb. 20,4). Keramik im Langnauer Stil ist gut vertreten (Abb. 20,5). Ein Fragment mit Grübchende-
kor (Abb. 20,6) wirkt wie das Randstück eines vergleichbar dekorierten Topfes aus Schicht 16

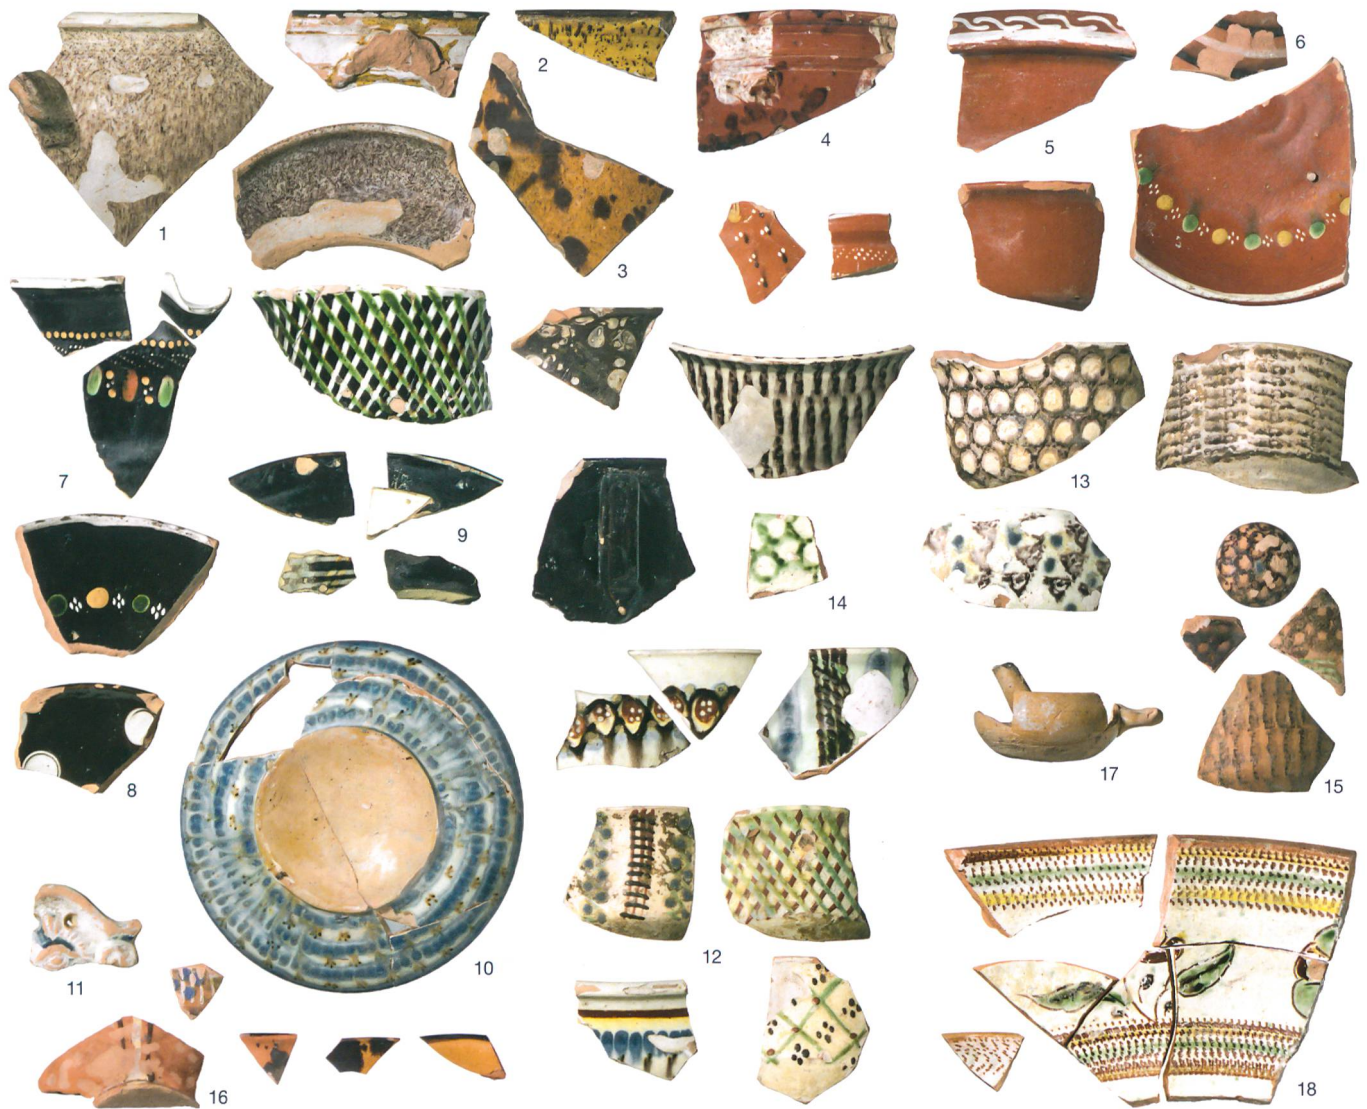
Abb. 21: Langnau, Hinterdorfstrasse 25. Schicht 10, Keramikfunde. M. 1:3.

Aus Platzgründen sei stellvertretend für die Keramik der Schichten 33, 30, 22, und 12 auf die abschliessende Planierungsschicht 10 (vgl. Abb. 7, Profil 3) eingegangen, da sich in ihrem umfangreichen Fundmaterial die Produktion der Mitte und zweiten Hälfte des 19. Jahrhunderts am deutlichsten spiegelt (Abb. 21). Die grundlegenden Veränderungen in der Waren-

artenzusammensetzung lassen sich allerdings schon in der Baugrubenverfüllung 68 und 45 der Tonlagerungsgrube 31/46 beobachten, die erst nach 1879 angelegt wurde. Als Reminiszenz an die ältere Langnauer Produktion können in Schicht 10 vor allem zweifarbig spritzdekorierete Reifrandschüsseln mit beidseitig roter Grundengobe gelten (Abb. 21,4), von denen auch Glasurfehlbrände vorliegen. Der Dekor mit Farbkörpern in der Grundengobe trägt jetzt mehrheitlich eine farblose (Abb. 21,1) statt einer gelben Glasur (Abb. 21,2) und kommt auch in einer Variante mit beiger Grundengobe und dunkelbraunem Spritzdekor vor (Abb. 21,3). Keramik «Heimberger Art» mit

roter oder schwarzer Grundengobe und meist mehrfarbigem Malhorndekor, grossen Punkten oder Horizontalstreifendekor liegt in verschiedenen Varianten und dem typischen Geschirrspektrum (Kragenrandschüsseln, kalottenförmige Teller, Milchtöpfe, Tassen) vor (Abb. 21,5–8). Dabei sind Fehlbrände, die eine Produktion dieser Ware in Langnau belegen, hervorzuheben (Abb. 21,9). Auch die jüngeren Entwicklungsstadien der Keramik «Heimberger Art» sind vertreten. Blaue Glasurflecken auf Brennhilfen belegen, dass auch die Keramik mit stärker verlaufenem, kobaltblauem Dekor, die in der Literatur meist der Werkstatt Andres in Heimberg zugewiesen wird, in Langnau gefertigt wurde (Abb. 21,10). Zu dieser Gruppe gehört auch der Rest eines Weihwasserbeckens (Abb. 21,11). Zahlreiche bunt bemalte Tassen und Milchtöpfe mit weisser Grundengobe sind aufgrund von Glasurfehlbränden ebenfalls Langnauer Produkte (Abb. 21,12). Anzuschliessen ist hier auch das ungewöhnliche Spektrum manganviolett oder grün geschwämelter Dekore auf weisser oder beiger Grundengobe (Abb. 21,13–15). Erste Fragmente dieser Dekorart lagen schon in Schicht 68. Vergleichbare Keramik ist in Museen nicht vertreten, aber zum Beispiel in den Schichten, die auf den Stadtbrand des Jahres 1903 von Unterseen folgen, zahlreich erhalten.²¹ Keramik mit beiger Grundengobe ist mit Malhorndekor und farbloser sowie gelber Glasur und Spritzdekor vorhanden (Abb. 21,16). Unter den zahlreichen unverzierten Stücken, die nur glasiert sind, befinden sich als Besonderheit auch zwei kleine Lämpchen mit Griff und Dochthalter (Abb. 21,17). Keramik im Langnauer Stil ist selten und beschränkt sich überwiegend auf eine umgelagerte Schüssel, zu der es Anpassungen in Schicht 40 und 20 gibt (Abb. 21,18).

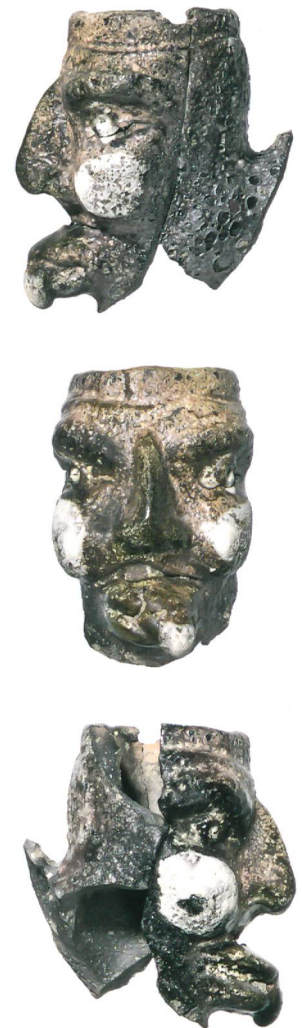
Abb. 22: Langnau, Hinterdorfstrasse 25. Schicht 10, Fehlbrand einer lokal gefertigten Manschettpfeife. M. 1:1.

Schicht 10 enthielt als einzige Schicht auch zahlreiche Porzellangesteckpfeifen und weitere Tabakpfeifen, die sich nicht genauer als in das 19. Jahrhundert datieren lassen. Pfeifen dieser Art wurden regelmässig in die Schweiz importiert. Im Gegensatz dazu fertigte einer der Hafner eine kleine Manschettpfeife in Form eines maskenartigen Kopfes mit heraushängender Zunge jedoch selbst (Abb. 22). Es handelt sich erkennbar um einen Fehlbrand. Dies ist einer der ganz seltenen Nachweise für die Tabakpfeifenproduktion in der Deutschschweiz.
