Artikel: Lützelflüh, Moosmatt 727a : ein Haus aus mehreren alten Hausteilen - ein unterschätztes Phänomen

Lützelflüh, Moosmatt 727a

Ein Haus aus mehreren alten Hausteilen – ein unterschätztes Phänomen

PIERRE EICHENBERGER, KATHARINA KÖNIG UND VOLKER HERRMANN

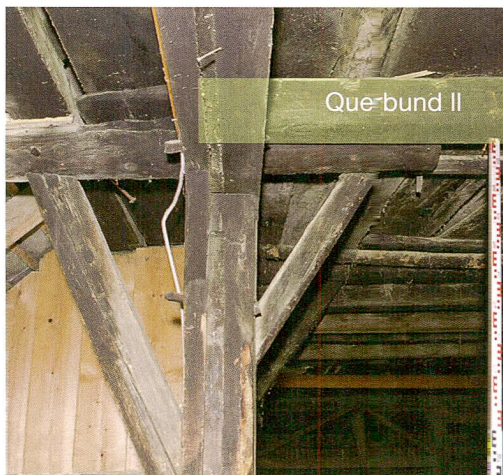
Abb. 4: Lützelflüh, Moosmatt 727a. Der Eckständler des kleinen, nord-westlichen Gadens wird zwar vom Rähmbalken überkämmt, doch ist der Querbund II zu kurz und liegt nicht in der Wandflucht, um die Flugpfette zu stützen. Dem Rähm wurde daher ein kurzes Holz mit Kopfstreben aufgekämmt, das diese Funktion übernimmt: eine äusserst ungewöhnliche Konstruktion. Blick nach Nordosten.

wie üblich kraftschlüssig auf Tragwände übertragen und bis auf die Erde abgeleitet wird. Vielfach sind die tragenden Wände um einige Zentimeter verschoben. In einigen Fällen wurden extra Hölzer eingebaut, um die konstruktiven Mängel zu beheben (Abb. 4). Sogar das Dachwerk war einst anders zusammengesetzt, wie leere Zapflöcher im First und Blattsassen im Unterfirst belegen.
