**Artikel:** Port, Bellevue : die Badeanlage einer römischer Villa

# Port, Bellevue

## Die Badeanlage einer römischen Villa

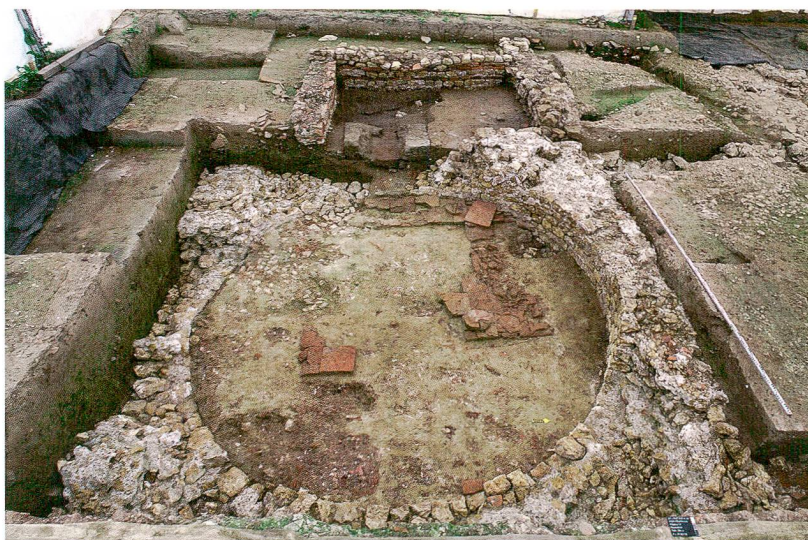
Abb. 3: Port, Bellevue. Sudatorium/laconicum im Vordergrund mit praefurnium im Hintergrund. Blick nach Westen.

runden Hypokaustpfeilern (*pilae*) waren noch zwei Basen *in situ* erhalten (Abb. 3).

Die Herdstelle des älteren *praefurniums* bestand aus drei grossen u-förmig gestellten Sandsteinquadern. Die Abdeckung war nicht erhalten. Auf beinahe der ganzen Fläche des runden Innenraums lag über einer Kalksteinrollierung eine Sandschicht, worauf Tonplatten als Hypokaustunterboden verlegt waren. Von den

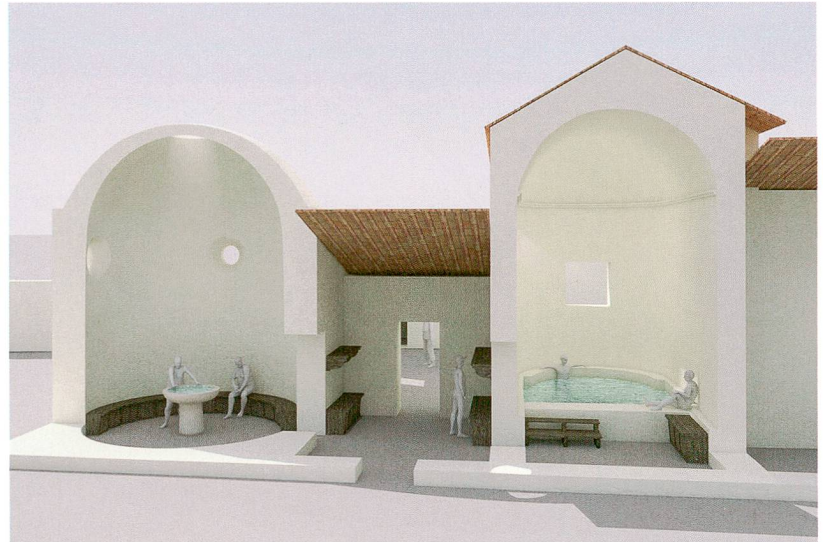
Abb. 4: Port, Bellevue. Rekonstruktion der Innenansicht. Blick nach Westen.

Der Vorraum war einer der wenigen Räume, in denen noch ein Boden erhalten war. Ein kiesiger weisser Mörtel überdeckte eine Rollierung aus Bollensteinen, wobei weder die Rollierung noch der Mörtel die Nord- und Westmauer im Raum berührten. Man kann daraus schliessen, dass an diesen Stellen feste Holzkonstruktionen verbaut waren. Eine Bank- oder gardero-benähnliche Konstruktion ist an der Nordwand des Raumes anzunehmen, im Westen wäre eine Holzterasse sinnvoll, um in die *piscina* zu steigen (Abb. 4).

Im Abbruchschutt der *piscina* lagen mehrfarbige Wandmalereifragmente aus verschiedenen Wandhöhen. Dank den ersten Beobachtungen (konkave Fragmente mit «leichter» Magerung) können wir schon jetzt ein Gewölbe als Decke vermuten (Abb. 4 und 8).

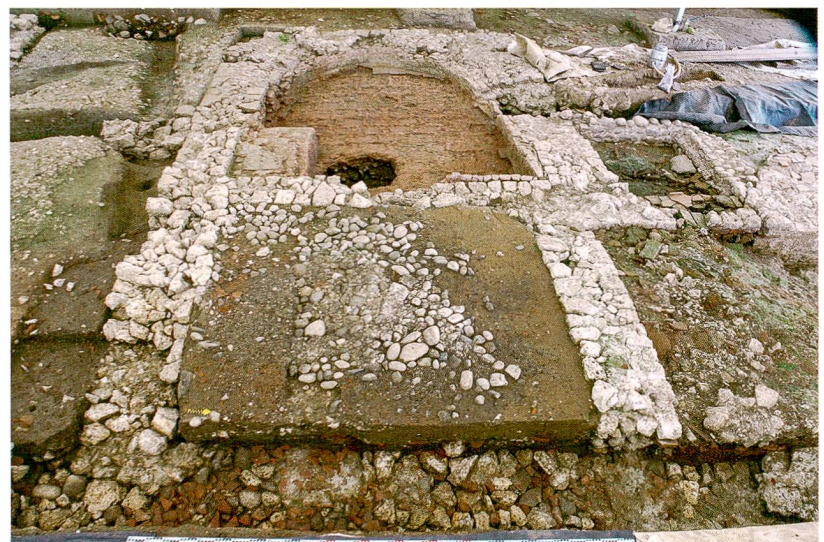
Abb. 5: Port, Bellevue. Das freigelegte Bruchstück des *labrum* aus einer Schuttschicht. Blick nach Osten.

Der kreisrunde Innengrundriss lässt auf eine spezielle Form des Dampfbades, ein *laconicum*, vom lateinischen *lacedaemonius* (Spartaner) schliessen. Es wurde so genannt, weil es die einzige bei den Spartanern akzeptierte Form eines warmen Bades war. Der runde Raum war mit grösster Wahrscheinlichkeit von einer Kuppel mit Rundfenster (*oculus*) überdeckt (Abb. 4 und 8), und in seiner Mitte befand sich ein flaches Becken mit Wasser (*labrum*), womit sich die Badenden besprengten. Ein Fragment des *labrums* wurde im Abbruchschutt gefunden (Abb. 5).

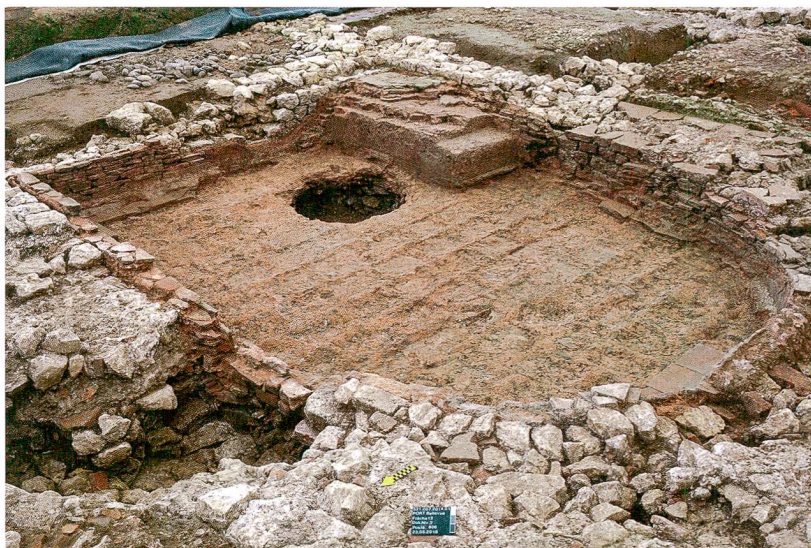
Abb. 6: Port, Bellevue. *Frigidarium*: der Umkleideraum mit erhaltener Bodenrollierung im Vordergrund und das Wasserbecken im Hintergrund. Blick nach Westen.

Das *frigidarium* bestand aus einem Vorraum, der als kleiner Umkleideraum (*apodyterium*) gedient hat, von dem man in eine *piscina*, ein 3 × 5 m grosses Becken mit einer Apsis im Westen, steigen konnte (Abb. 6).

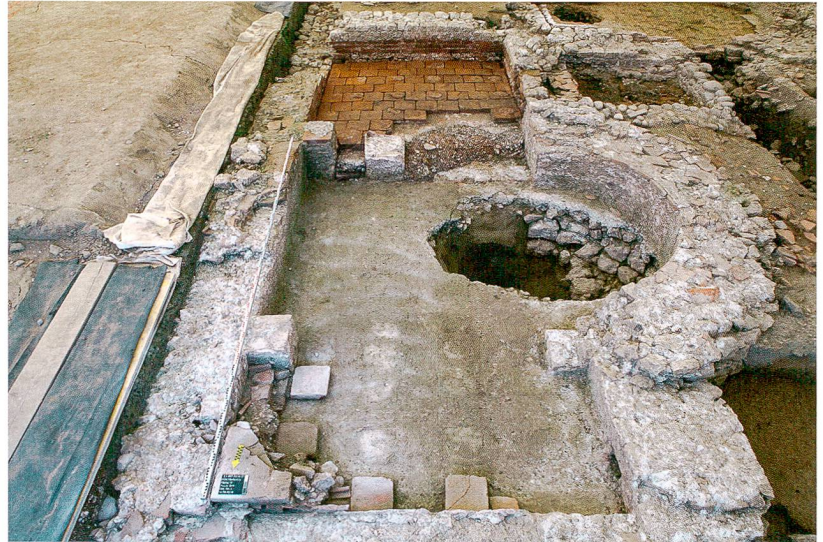
Abb. 9: Port, Bellevue. Rechteckiger Raum mit Apsis (*tepidarium*). Im Vordergrund liegen einige *pilae* noch auf dem Mörtelboden, in der Apsis ist ein Steinraubloch zu sehen. Im Hintergrund (*caldarium*) liegt hinter Tuffpfeilern ein Plattenboden. Blick nach Süden.

Der nördlichste Raum mit Hypokaust hatte einen rechteckigen Grundriss mit einer Apsis im Westen (Abb. 9). Besonders zu erwähnen ist der Südteil, er war durch eine Reihe von vier aus Tuff- und Kalksteinen gemauerten Pfeilern abgetrennt, wovon zwei noch aufgehend erhalten waren. Direkt westlich daran war ein *prae-furnium* angebaut. Von den Pfeilern aus zog ein Entwässerungskanal in nordwestliche Richtung unter der Apsis durch (Abb. 10), dann weiter hangabwärts, wo er an das Entwässerungssystem der *piscina* anschloss. Auf einer einlagigen Kalksteinrollierung lag im Nordteil ein weissgrauer Gussmörtelboden. Darauf lagen einzelne

quadratische *pilae* noch *in situ* und die Abdrücke der anderen waren noch gut zu erkennen (Abb. 9). An der Nordostecke, ausserhalb des Raums im *porticus*, lag ein Mörtelboden, der vermutlich als Schwelle den Eingang zu diesem Raum markierte.

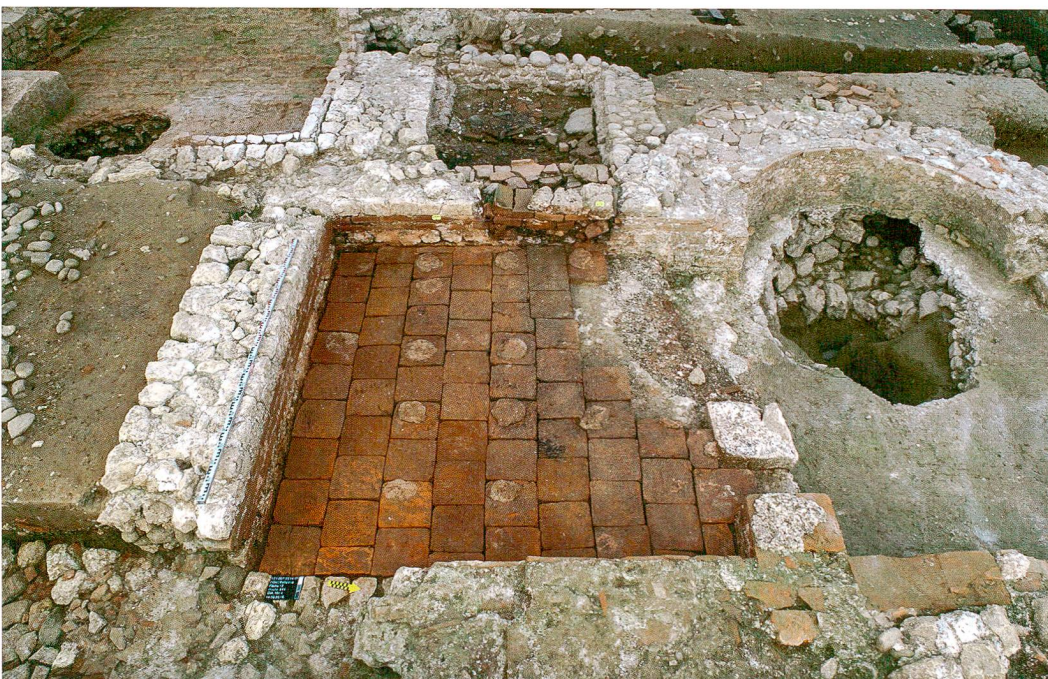
Abb. 10: Port, Bellevue. Detail des Plattenbodens im *caldarium* mit den Pfeilerabdrücken. Im Hintergrund das *praefurnium* und rechts beim Steinraubloch der Ausbruch unter der Apsis mit dem Entwässerungskanal. Blick nach Westen.

Nachdem das Gebäude verlassen worden war, zerfiel es mit der Zeit und wurde zu einer Ruine. Fest steht, dass die Gebäudereste seit ihrer Aufgabe bis heute fast vollständig ausgeplündert wurden. So wurde nicht nur das aufgehende Mauerwerk abgetragen. Gewisse Fundamente wurden bis auf ihre untersten Lagen ausgeräumt und diverse Böden, die mit gebrannten Tonplatten ausgelegt waren, komplett entfernt. Zudem zeugen tiefe Löcher, die durch die Böden hindurch gegraben wurden, von Sondierungen, welche die «Steinplünderer» vorgenommen haben, weil sie wiederverwendbares Baumaterial suchten (Abb. 6, 7, 9 und 10).
