Artikel: Adelboden, Hirzbodenportstrasse 10 : ein kleines Bauernhaus verschwindet

Adelboden, Hirzbodenportstrasse 10

Ein kleines Bauernhaus verschwindet

MARCO AMSTUTZ UND KATHARINA KÖNIG

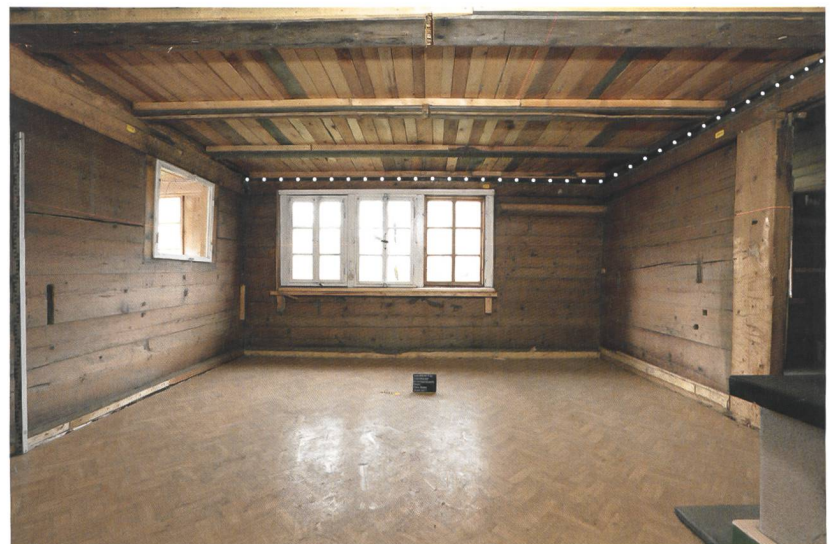
Abb. 3: Adelboden, Hirzbodenportstrasse 10. Blick in die Wohnstube. Die Wände waren bis zur modernen Vertäfelung immer auf Sicht. Die ursprüngliche Deckenhöhe ist am genuteten Deckenrähmbalken noch ablesbar (weisse Punkte). Blick nach Südwesten.

teres Fenster in der Südostfassade belegen. Alle Fenster sind vergrössert worden. Die kleineren Fenster der Bauzeit dürften vermutlich mit Butzenscheiben ausgestattet gewesen sein. Beheizt wurde die Wohnstube früher über einen einfachen Kachel- oder Trittofen, der letzte erhaltene Trittofen war jünger. Dessen Lage in der Nordecke beim küchenseitigen Schürloch ist wohl bauzeitlich. Die Decke in der Wohnstube wurde in den 1980er-Jahren ersetzt und um 20 cm angehoben (Abb. 3). Die ursprüngliche Raumhöhe entsprach wohl vorher jener in der Nebenstube und betrug demnach 1,85 m.

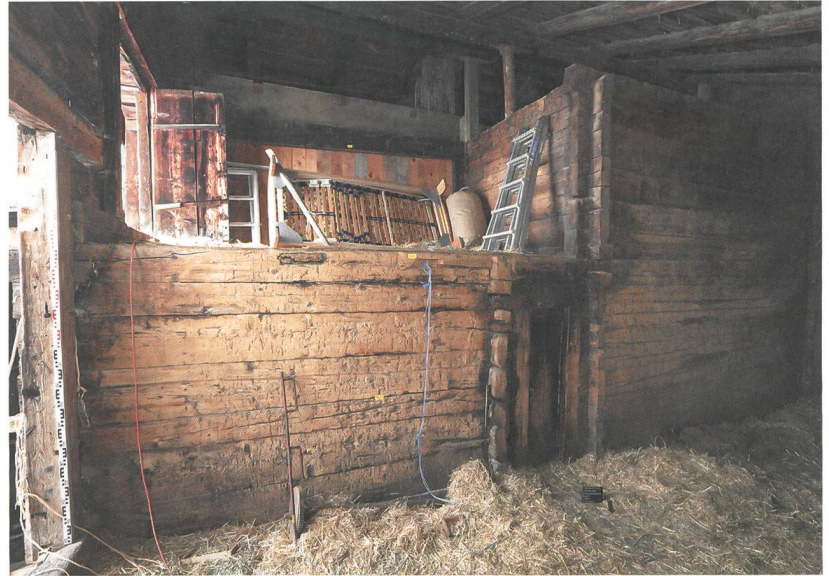
Abb. 7: Adelboden, Hirzbodenportstrasse 10. Blick in den Ökonombereich. Gut erkennbar ist die geschlossene Wohnkiste (rechts) sowie der der Ökonomie zugehörige Raum oberhalb der Küchenkammer. In der Bildmitte führt die Türe durch den Verbindungsgang zum Wohntrakt. Blick nach Süden.

Es bleibt, einen Blick in den Ökonomieteil auf der Höhe des Stuben-, des Gadengeschosses und des Dachraums zu werfen. Dieser Teil der Ökonomie diente nicht nur als Tonn, sondern auch als Stroh- und Futterlager für die Tiere im Winter (Abb. 7). Die Erweiterung des Hauses nach Nordwesten zeichnete sich im Bereich der Ökonomie vor allem anhand der sekundär verwendeten Bauhölzer ab. Die ursprüngliche Lage der Nordwestfassade liess sich anhand einer Farbveränderung an der Unterseite der Sparren ablesen, die eine exakte Linie bildete und genau in der Flucht der Schwelle der Südwestfassade und den darüberliegenden Geschossriegelbalken endete. Die wiederverwendeten Bauhölzer dürften einst zur ursprünglichen Nordwestwand gehört haben. Die Schwelle und die Pfette der Nordwestwand sowie die Schwelle der Nordostwand im Bereich der oberen Ökonomie stammen aus der Zeit des Stallneubaus. Die Zugänge lagen in der Nordostfassade, von wo aus der Dachraum sowohl ebenerdig als auch auf Höhe des Gadengeschosses bedient werden konnte.
