Artikel: Oberried, Untergasse 9 : ein unerwartet altes Haus lüftet einige seiner Geheimnisse

Oberried, Untergasse 9

Ein unerwartet altes Haus lüftet einige seiner Geheimnisse

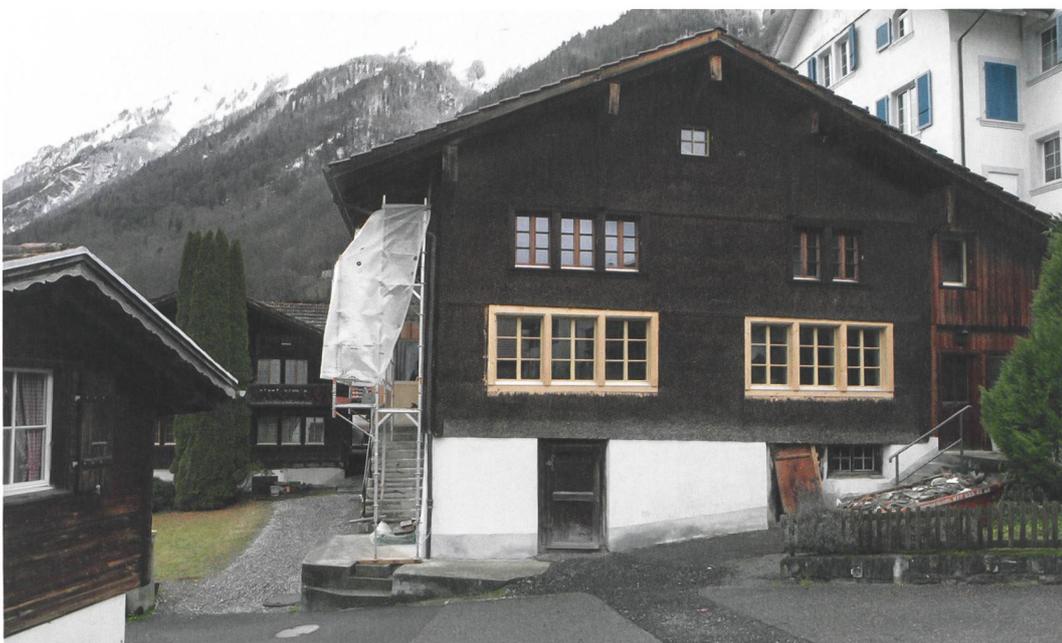
Abb. 1: Oberried, Untergasse 9. Hinter der verschindelten Fassade schlummerte unerkannt ein altes Haus. Blick nach Westen.

Nach dem Kauf des unscheinbaren Hauses an der Untergasse 9 in Oberried beabsichtigte die Bauherrschaft, einige Modernisierungen vorzunehmen, welche die Denkmalpflege des Kantons Bern begleitete (Abb. 1). Bald wurde klar, dass hinter der neueren Schindelverkleidung ein besonderes Haus zu finden war, das eine bauarchäologische Untersuchung und eine dendrochronologische Datierung verdiente. Diese Aufgabe übernahm der Archäologische Dienst des Kantons Bern (ADB) im Frühjahr 2017. Das Haus liegt ein gutes Stück oberhalb des Brienerseeufers, sicher vor jedem Hochwasser nahe der Landstrasse von Interlaken nach Brienz. Wie eine ganze Reihe älterer Häuser im Dorf war sein First hangparallel ausgerichtet, sodass die Giebelfassade nicht auf den See, sondern nach Osten zeigt und damit optimal vor Wind und Wetter geschützt ist. Die Bauweise des Hauses entspricht der regional üblichen: Auf einem Steinsockel steht ein hölzerner Blockbau, der ein Stuben-, ein Gaden- und ein Dachgeschoss mit Obergaden umfasst.

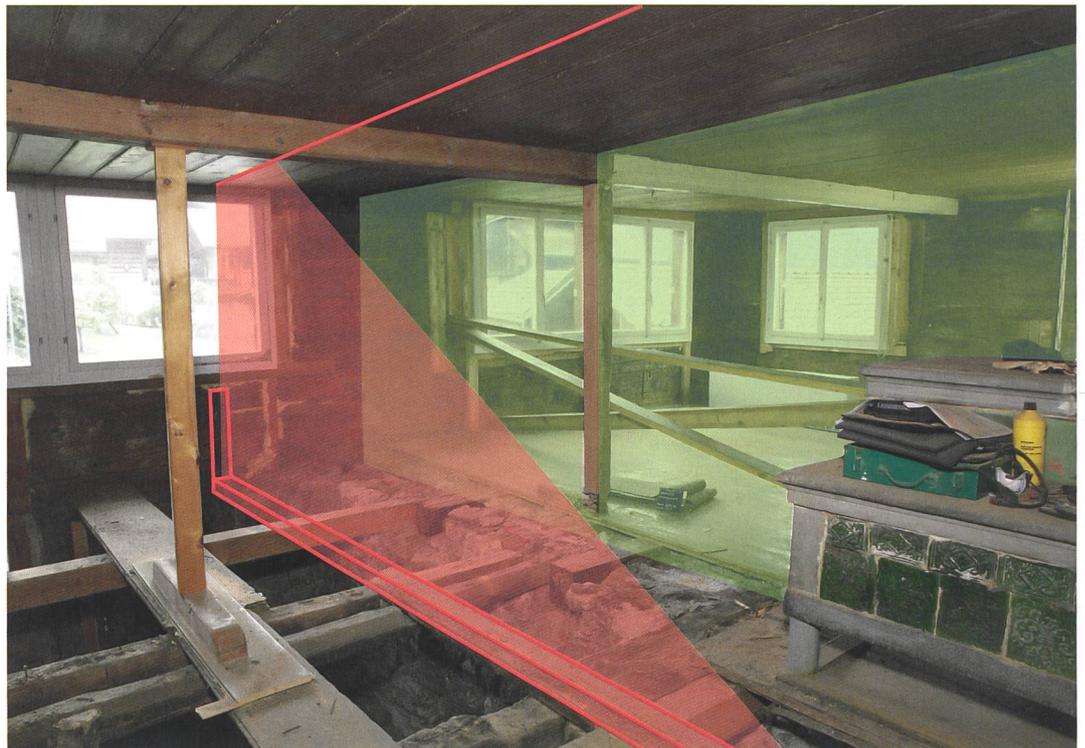
Abb. 3: Oberried, Unter-gasse 9. Während des Umbaus wurde der Boden in der nordostseitigen Stube entfernt. Die jüngere, hier bereits abgebrochene Wand lag über der Kellermauer und teilte den Trittoven hälftig. Sie ist hier als «grüner Schatten» eingetragen und schuf zwei gleich grosse Räume. Von der älteren Wand sind nur noch die Einhängungen in den Blockwänden erhalten. Diese Wand und ihre Spuren sind als «roter Schatten» schematisch eingetragen.

Besonders prägnant war die nachträgliche Versetzung der Binnenwand zwischen den Stuben, die zwei annähernd gleich grosse Räume schuf (Abb. 3). Der zugehörige und bis heute erhaltene Trittoven konnte zweiseitig eingeschürt werden. Nur eines der beiden Schürlöcher und wohl weitere nicht mehr bestehende Kocheinrichtungen waren von einem Kamin-

hut überdeckt. Es ist daher anzunehmen, dass der Versatz der Binnenwand mit einer Hausteilung einherging und damit eine zweite Kochstelle geschaffen wurde. Die Küchenkammer wurde möglicherweise ebenfalls zweigeteilt, dafür spricht eine nachträglich im Gangbereich eingebaute Türe. Eine grosse bauliche Veränderung gab es in der Südwestecke durch den Abbruch der Südmauer und deren Ersatz durch eine Holzwand. Dieser Umbau kann allerdings nicht mit der Hausteilung in Beziehung gesetzt werden, und es fanden sich keinerlei konstruktive oder funktionale Erklärungen dafür.

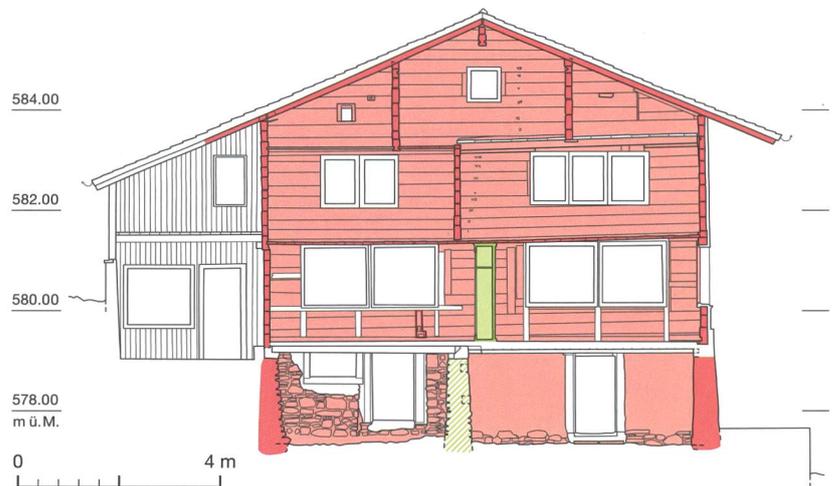
Abb. 5: Oberried, Untergasse 9. Schnitt durch die ostseitigen Räume. Rot eingefärbt ist der ursprüngliche Bau. Grün schraffiert ist die eventuell versetzte Binnenmauer und in grün gehalten ist der in die Binnenwand integrierte Wandschrank. In Weiss sind die jüngsten baulichen Veränderungen gehalten. Blick nach Osten. M. 1:150.

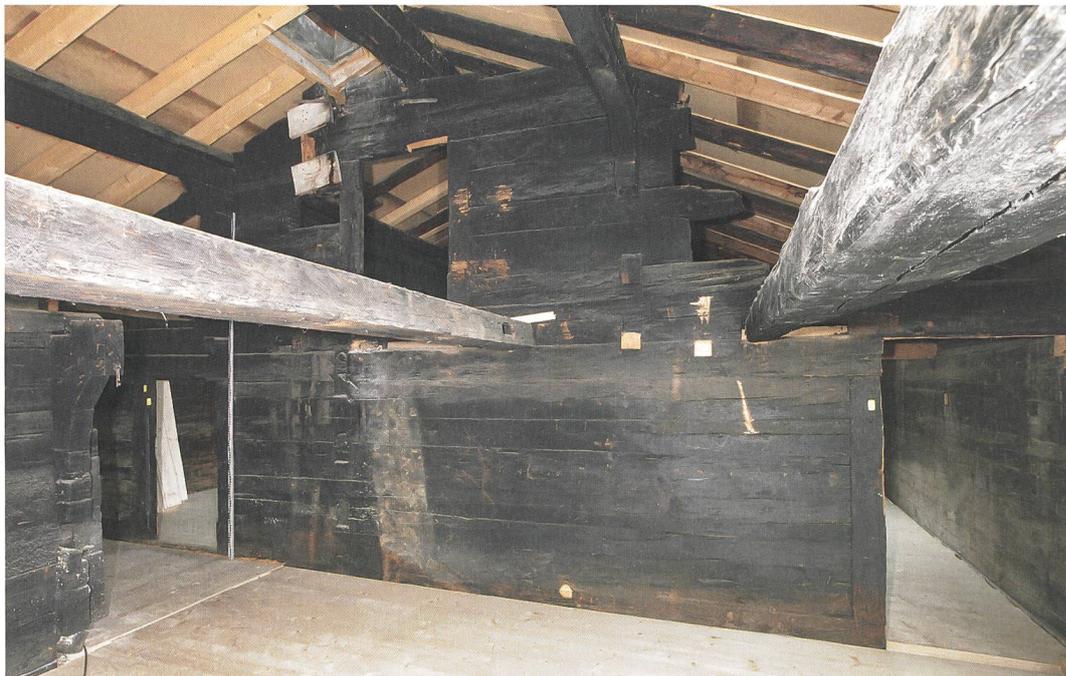
Abb. 6: Oberried, Untergasse 9. Der Obergaden liegt mittig über den ostseitigen Gaden und war wohl immer nur über eine Leiter zu erreichen. Süd- und nordseitig schliessen sich kleine offene Kniestöcke an. Die beiden grossen Unterzüge im Vordergrund des Bildes bestehen aus sekundär verbautem Bauholz und sind deutlich jünger (1679d). Sie wurden bei der Aufgabe der offenen Rauchküche eingezogen. Blick nach Nordosten.

Über dem Gadengeschoss liegt ostseitig unter dem First der Obergaden (Abb. 6). Eine permanente Zugänglichkeit über eine Treppe ist unwahrscheinlich, vermutlich diente eine Leiter als Aufstieg, über die man zugleich die beiden Kniestöcke neben dem Obergaden erreichen konnte. Hinweise auf die Verwendung von sekundärem Bauholz finden sich auch innenseitig im westlichen Giebfeld; ob diese Bauhölzer ebenfalls in Zusammenhang mit den Umbauten an der Südmauer und -wand stehen, ist unklar. Die Fassaden sind komplett mit Schindeln aus unterschiedlichen Zeiten verkleidet. Daher bleiben Hinweise auf Bauschmuck und Inschriften weiterhin verborgen und auch der Zustand der Hölzer ist schwer einzuschätzen.

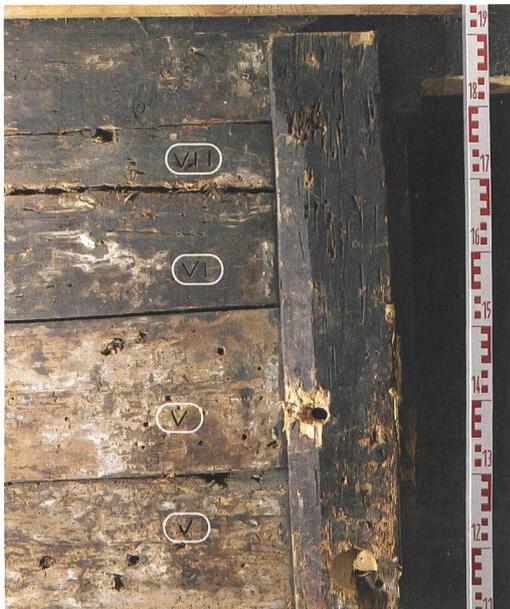
Abb. 7: Oberried, Untergasse 9. Erdgeschoss, Küchenkammer. Weiss umrandet sind hier die Nummerierungszeichen. Sie befinden sich an der Innenseite der Ostwand, nördlich des Türständers. Blick nach Osten.

Im gesamten Haus konnten auf nahezu allen Wänden «Nummerierungszeichen» gefunden werden, die ins patinierte Holz geritzt worden sind (Abb. 7). Anfänglich werteten wir diese Ziffern zusammen mit den sekundär in der Südwand und im Giebfeld eingebauten Bauhölzern als eindeutigen Hinweis auf ein demontiertes und am heutigen Standort neu aufgebautes Haus. Doch war die Mehrheit der Blockverbände derart stimmig und es fehlten Hebelspuren, dass wiederum Zweifel an der Interpretation aufkamen. Die «Nummerierungszeichen» waren zudem nicht geschossübergreifend, sondern pro Geschoss angelegt, wobei sich

auch «Fehler», wie beispielsweise die zweifache Verwendung von «V», fanden (vgl. Abb. 7).
