Artikel: Die Kirche des Cluniazenserpriorats "Othonivilar" in Krauchthal, Hettiswil

Die Kirche des Cluniazenserpriorats «Othonivilar» in Krauchthal, Hettiswil

VOLKER HERRMANN UND PIERRE EICHENBERGER

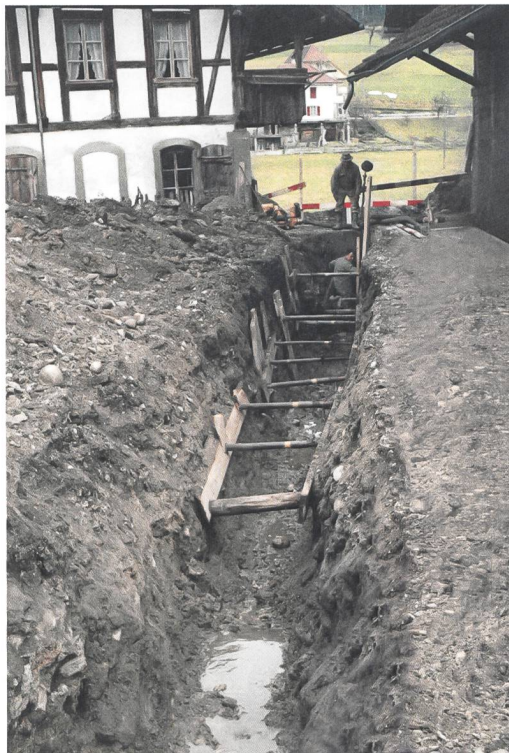
Abb. 3: Krauchthal, Hettiswil, Oele 1–3. Kanal- graben zwischen Wohn- haus (rechts) und Stöckli (links), 1969/70. Blick nach Osten.

So war der Besitzer sicher nicht sonderlich verwundert, als im Frühjahr 1969 beim Anle- gen des Werkgrabens für eine neue Kanalisa- tion zwischen dem Wohnhaus und dem Stöckli der Oele eine rund 1 m starke und 22,5 m lange Mauer angetroffen wurde. Wie wir heute wis- sen, handelte es sich um die südliche Mittel- schiffwand der Kirche. Auch menschliche Ske- lettteile mehrerer Grabstellen wurden gefunden. Die ersten Grabungsarbeiten und der Abbruch der Mauer wurden nicht dokumentiert. Erst im Laufe des Sommers 1969 wurde die Öffent-

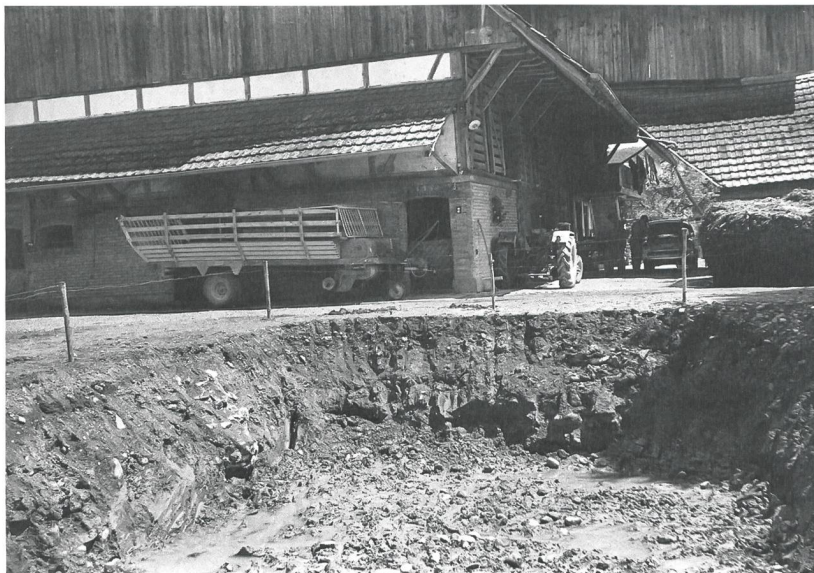
Abb. 4: Krauchthal, Hettiswil, Oele 1–3. Stallteil des Wohnhauses mit der Baugrube für das neue Ökonomiegebäude im Vor- dergrund, 1970. Blick nach Nordosten.

lichkeit auf die Entdeckung aufmerksam. Max Schweingruber, ein rühriger Lehrer, der sich damals auch an anderer Stelle um die heimat- kundliche Forschung der Gemeinde Krauchthal verdient gemacht hatte, fertigte nun glücklicher- weise im Nachhinein einen kurzen Bericht, eini- ge Fotos und Skizzen zur Fundsituation an (Abb. 3).¹⁹ Die sich im Sommer anschliessenden Arbeiten an der Baugrube für ein neues Öko- nomiegebäude konnte Schweingruber auch im Folgejahr begleiten (Abb. 4). Seinen Arbeiten

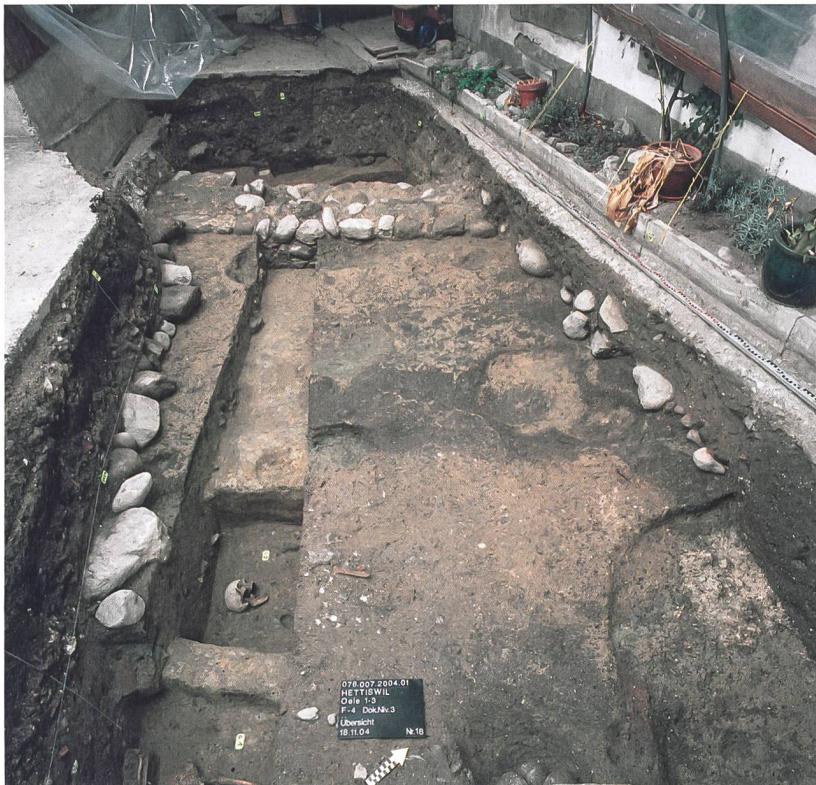
Abb. 6: Krauchthal, Hettiswil, Oele 1–3. Vierungsbereich der Kirche während der Untersuchung 2004. Fläche 4 mit den in Dokumentationsniveau 3 freigelegten Befunden Blick nach Norden.

die nördliche als auch die südliche Abschlusswand nicht erfasst werden konnte (Abb. 6, 8, 9, 15, 16 und 17). Folgt man dem bei Kirchen üblichen Bauschema, so ist von einer Symmetrie des Gebäudes und folglich von etwa gleich grossen Querarmen auszugehen. Bei einer Fundamentstärke von rund 1 m ist daraus eine äussere Gesamtausdehnung des Querhauses von 17,5 m zu erschliessen. Hinweise auf mögliche Apsiden an den Ostseiten der Querhausarme fehlen. Insbesondere bei der Sondierung im südlichen Querhaus hätte man 2004 Reste davon antreffen müssen (Abb. 15 und 16). Nicht endgültig auszuschliessen sind jedoch Apsidionen an den Innenseiten der glatt geschlossenen Ostwände, die an der Aussenseite nicht in Erscheinung traten. Entsprechende Beispiele sind in der Zeit nach 1100 im Schweizer Alpenraum und am Oberrhein häufiger belegt.²⁵ Zu erwarten wäre in diesem Fall aber eine grössere Fundamentstärke der Ostmauern. Allerdings sind auch an die glatte Querhausmauer gerückte Altäre möglich. Die grosse Zahl an überlieferten Reliquien für Hettiswil spricht jedenfalls für mehr als zwei Altäre in der Klosterkirche. Zusätzliche Altäre könnten sich aber auch anderswo befunden haben, etwa an den Ostseiten der Mittelschiffpfeiler.²⁶

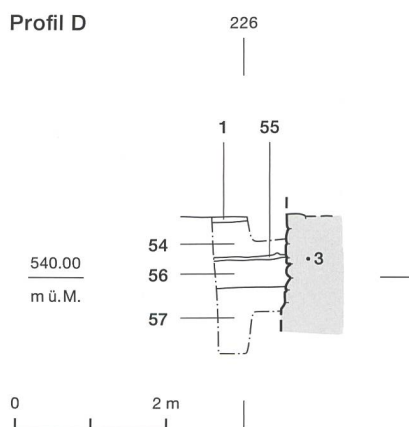
Abb. 14: Krauchthal, Hettiswil, Oele 1–3. Südprofil D von Sondierung 3 der Grabung 2015. M. 1:100.

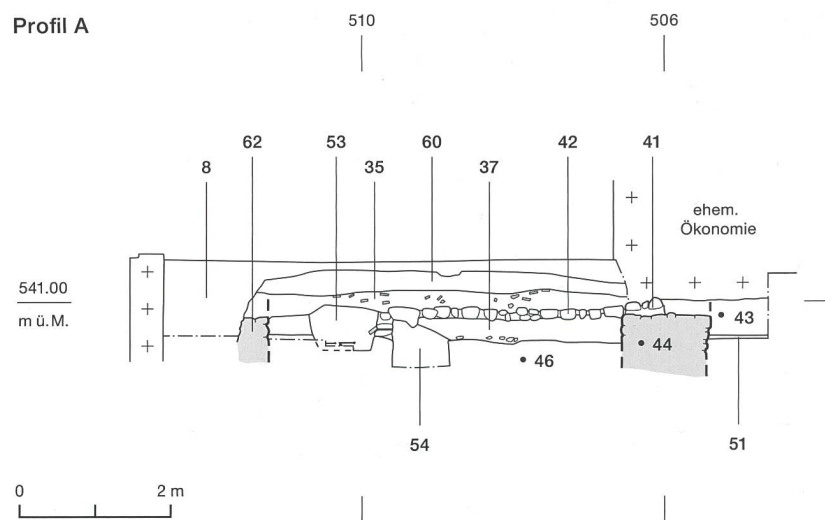
Abb. 19: Krauchthal, Hettiswil, Oele 1–3. Südwestprofil A der Fläche 4 der Grabung 2004. Schnitt durch den Vierungsbe-
reich der Kirche mit Pflasterung und zwei Gräbern.
M. 1:100.

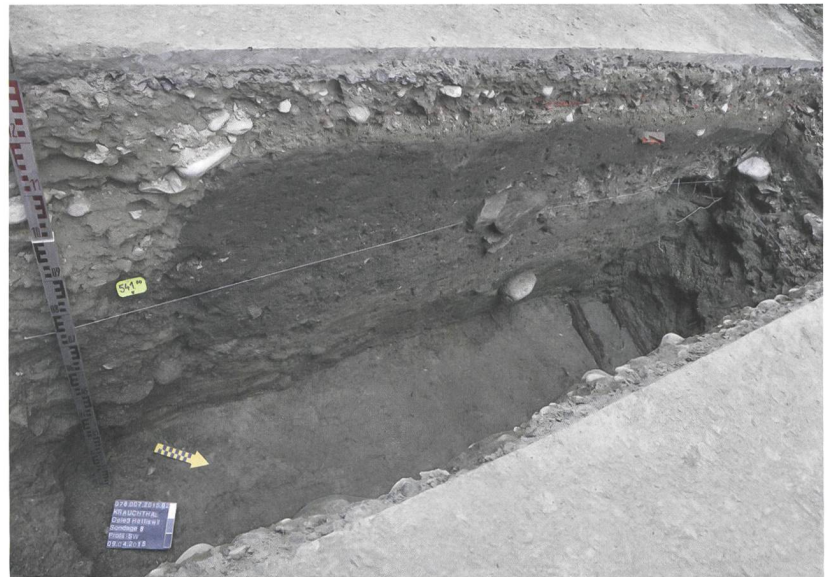
Abb. 20: Krauchthal, Hettiswil, Oele 1–3. Blick in Sondierung 8 der Grabung 2015 im Mittelschiff der Kirche. Links Bau-grube der Werkleitung von 1969/70 mit Resten der ausgebrochenen südlichen Mittelschiffwand, rechts Grabstelle mit Sarg. Blick nach Südwesten.

2015 wurden im zentralen Bereich des Mittelschiffs (S. 8) und nordöstlich des Chors weitere Grabstellen angeschnitten. Das noch intakte Sarggrab im Mittelschiff (Pos. 37) ist besonders aufschlussreich (Abb. 12 und 20). Die Fällungsdaten zu den im feuchten, luftdicht abgeschlos-

Hinweise zur Stratigrafie und zu den Bodenniveaus im Langhaus sollte das Westprofil C der Sondierung 8 im Mittelschiff von 2015 bringen (Abb. 20 und 21, Profil C). Unter dem modernen Asphalt liegen mehrere neuzeitliche Gartenhorizonte und eine neuzeitliche Planierschicht (Pos. 29). Mit einer Schicht (Pos. 35) fassen wir darunter wahrscheinlich den Abbruchhorizont der Kirche aus dem 16. Jahrhundert. Auch die Schicht (Pos. 28) dürfte hierzu gerechnet werden. Am Süden liegt der Ausbruchgraben der südlichen Mittelschiffwand von 1969/70 (Pos. 26). In die Nutzungszeit der Kirche sind die Planierung (Pos. 33) und der Bauhorizont (Pos. 34) zu datieren. Beide werden von der Grabgrube des 15. Jahrhunderts (Pos. 36) geschnitten. Der Kirchenboden im Langhaus dürfte demnach ähnlich wie in der Vierung im Bereich von 541 m ü. M. oder knapp darunter gelegen haben. Funde zur feinchronologischen Gliederung der 2015 dokumentierten Straten fehlen.

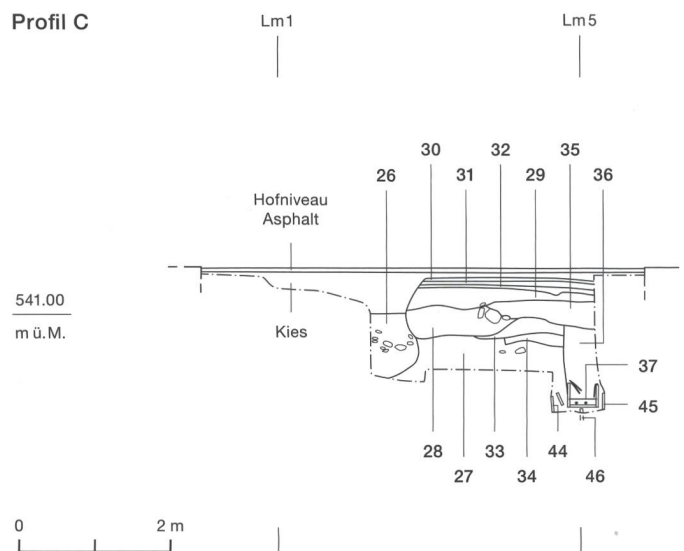
Abb. 21: Krauchthal, Hettiswil, Oele 1–3 Südwestprofil C von Sondierung 8 der Grabung 2015. M. 1:100.
