Artikel: Neues zur Baugeschichte des Burgitons auf dem Thuner Schlossberg

Neues zur Baugeschichte des Burgitors auf dem Thuner Schlossberg

VOLKER HERRMANN UND PIERRE EICHENBERGER

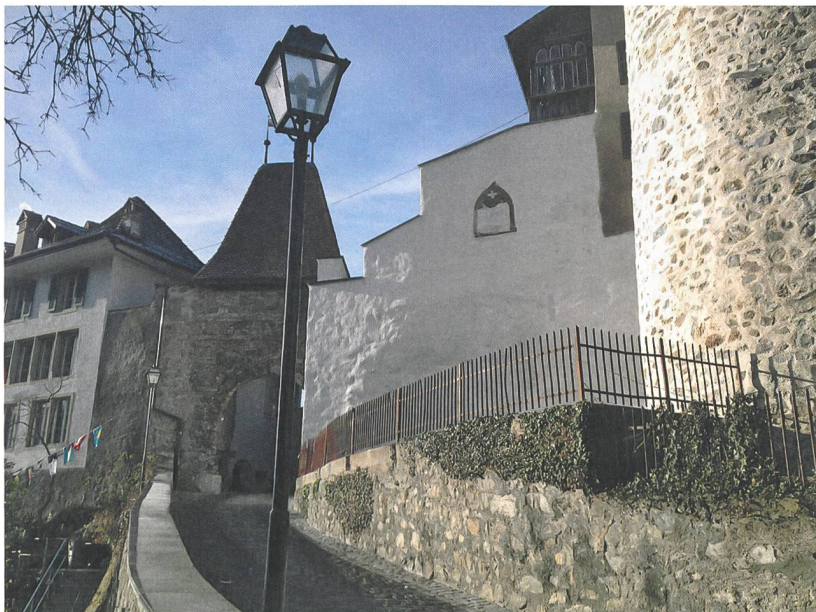
Abb. 3: Thun, Burgitor. Zustand der Mauern nach Abschluss der Sanierung 2016. Blick nach Westen.

dem darunter angeordneten Beinkeller (Karnen) prominent neben dem Haupttor der Burg platziert wurde. Das zweigeschossige Gebäude erhob sich vor der östlichen Befestigung des Schlossbergs und war über dem dort schroff abfallenden Nagelfluhfelsen errichtet worden. Bis heute sichtbar erhalten ist ein an dieser Stelle wiederverwendetes hochgotisches Masswerkfenster, das mutmasslich zu der dahinter lokalisierten Kapelle gehörte (Abb. 3). Zwei darunter angeordnete schlitzförmige Scharfenfenster, die

Gemäss Sanierungskonzept sollten sämtliche Mauern mit einem einheitlichen Pietra-Rasaputz versehen werden, wie er ursprünglich am Burgitor und an den mittelalterlichen Wehrmauern bestanden haben dürfte.⁸ Auf die Mauern der Beinhauskapelle hingegen, die nicht zur Wehrarchitektur der Stadt gehören und daher wohl von Beginn an verputzt und gekalkt waren, wurden in Abstimmung mit der KDP ein flächiger Kalkputz und eine weisse Kalkschlämme aufgetragen. Sie heben sich nun sichtbar vom Burgitor mit seinem steinsichtigen Putz ab. Um die heute als Gartenmauer ausgebildete Fassade vor eindringendem Regen- und Schmelzwasser zu schützen, wurden die Mauerkrone mit geschnittenen Natursteinplatten abgedeckt (Abb. 3).

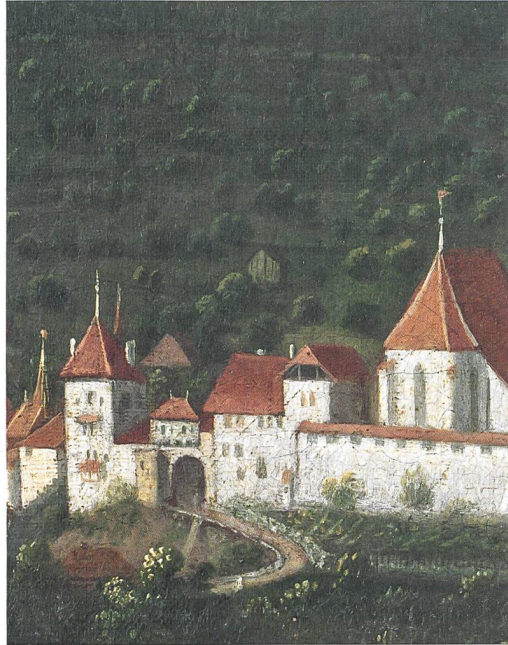
Abb. 6: Thun, Burgitor.
Das Tor mit der angrenzenden alten Helferei und der quer dazu stehenden Provisorei. Kleiner Ausschnitt einer Stadtansicht von Thun. Ölgemälde, Anonymus, um 1680. Blick nach Südwesten.

Die ehemalige Provisorei ist am Gebäudebestand noch deutlich abzulesen. Im Grundriss entspricht sie weitgehend dem heutigen Sigristenhaus. Dies macht auch die Ansicht der Zeit um 1680 deutlich (Abb. 6).²⁸ Sie zeigt an dieser Stelle ein höheres Gebäude, dessen Giebel gegenüber der angrenzenden traufseitigen Helferei um 90 Grad gedreht ist. Ein kleiner Anbau am Fuss der Provisorei ist als der erwähnte «forschopf» zu deuten. Der untere Mauerabschnitt des heutigen Sigristenhauses weist, wie oben bereits angesprochen, eine Mauervorblendung auf. Dies liess zunächst die Vermutung reifen, dass die neue Provisorei gegenüber dem alten Beinhaus nach Osten vorsprang und die Fassade erst wieder beim Neubau des Sigristenhauses auf die alte Flucht zurückgenommen wurde. Die zeitgenössische Ansicht lässt allerdings eher vermuten, dass die Fassade von Beginn an bündig mit der Helferei abschloss, das Gebäude aber auf der Stadtseite bereits die heutige Ausdehnung eingenommen hat (Abb. 9 und 10). Ein Mauerversatz auf Höhe des Erdgeschosses der Ostfassade des heutigen Sigristenhauses könnte als Rest eines zugehörigen Abortschachts zu deuten sein. Südlich davon, in der Fassade der benachbarten alten Helferei, hat nachweislich ein solcher Abtritt bestanden (Abb. 4 und 9). Das Gemälde der Zeit um 1680

gibt die nachgewiesene bauliche Situation wie auch die übrige Fenstergliederung der Helferei nicht detailgetreu wieder (Abb. 6). Hier offenbart sich ein allgemeines Problem im Umgang mit zeitgenössischen Bildquellen. Ihnen ist generell mit kritischer Zurückhaltung zu begegnen, halten sie doch oft im Detail nicht die einstige Realität fest, sondern entsprechen einem allgemeinen Topos, insbesondere bei grossformatigen Stadtansichten wie dem vorliegenden Ölgemälde zu Thun.

an der Innenseite dicht unterhalb der Traufe die Resten von vier abgeschlagenen Konsolen beobachtet, die eindeutig zum ursprünglichen Baubestand gehören. Sie deuten auf einen vorkragenden Aufbau hin. Die Ansicht der Zeit um 1680 zeigt tatsächlich dicht oberhalb des Torbogens einen hausförmigen Aufbau mit Vollwalmdach (Abb. 6). Da die Konsolen zum Originalbestand des Tores gehören, ist von Beginn an mit einem vermutlich zunächst hölzernen Aufsatz zu rechnen (Abb. 7 und 8). Durch zahlreiche jüngere Veränderungen und mindestens zwei umfassende Sanierungen ist der mittelalterliche Baubestand des Tores heute nachhaltig verändert und überprägt. Im Kern dürfte es sich jedoch noch immer um den Torbau der zähringischen Burgbefestigung der Zeit um 1200 handeln. Im Sigrüstengarten konnte jedenfalls keine Baunaht zur nördlich anschliessenden Burgmauer festgestellt werden. Mauer und Tor sind demnach gleichzeitig errichtet worden. Anzunehmen ist ein einfaches Durchlasstor mit einem auskragenden hölzernen Wehrgeschoss. Über eine mögliche weitere Sicherung des Tores, beispielsweise durch einen Graben und eine Zugbrücke, ist nichts bekannt. Inwieweit das gegenüber dem Tor nach aussen vorspringende Bauteil auf der Ansicht um 1680 als Rest einer alten Vorbefestigung zu bewerten ist, lässt sich nicht beurteilen. Das Bild zeigt immerhin deutlich, dass die alte Strassenführung auf dieses Bauelement zulief. Die schroffe Topografie des Nagelfluhfelsens, auf dem das Tor gründet, hebt die Ostseite der Befestigung mit dem Tor bereits naturgegeben vom Vorgelände ab. Noch heute steigt der Aufgang zum Schloss vor dem Tor steil an. Die aktuelle Geländekontur geht allerdings erst auf die Neugestaltung des Tores von 1785 zurück, als das Niveau unter der Tordurchfahrt um rund 0,5 m abgesenkt wurde.³⁵ Mit der Absenkung gingen vermutlich auch Korrekturen an der Strassenführung einher. Das kleine Gartenstück am Fuss der ehemaligen Beinhauskapelle könnte damals entstanden sein. Archäologische Belege stehen hierzu noch aus.
