Artikel: Aeschi, Suldhaltenstrasse 8 : Baudokumentation eines Abbruchobjekts

Aeschi, Suldhaltenstrasse 8

Baudokumentation eines Abbruchobjekts

ROGER LÜSCHER UND KATHARINA KÖNIG

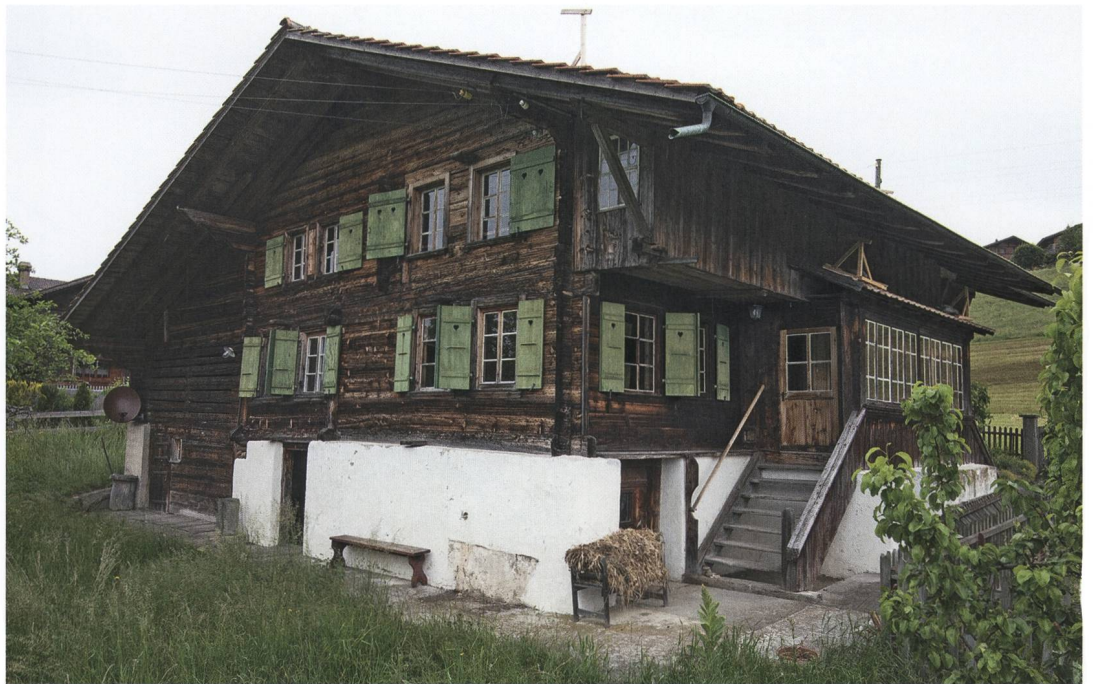
Abb. 1: Aeschi, Suldhaltenstrasse 8. Die südwestliche Giebelseite bildete die Schaufassade, die kaum Bauschmuck zeigte. Im Nordwesten setzt sich der Ökonomieteil deutlich durch die Holzfront ab. Blick nach Norden.

Südlich des Dorfes Aeschi, etwas oberhalb der Landstrasse nach Mülönen stand ein einfaches Bauernhaus (Abb. 1), das mit seiner Giebelfassade nach Südwesten zeigte. Es verfügte über einen Steinsockel und einen darüberliegenden hölzernen Hausteil, auf dem ein Giebeldach ruhte. Mit seiner firstparallel eingerichteten Ökonomie, die das nordwestliche Drittel des Gebäudes einnahm, gehörte das Bauernhaus zum sogenannten «Frutigtyp» und wies damit eine regionaltypische Hausform auf. Bevor das Gebäude im Sommer 2018 abgebrochen und durch einen Neubau ersetzt wurde, konnte es bauarchäologisch untersucht und dokumentiert werden.

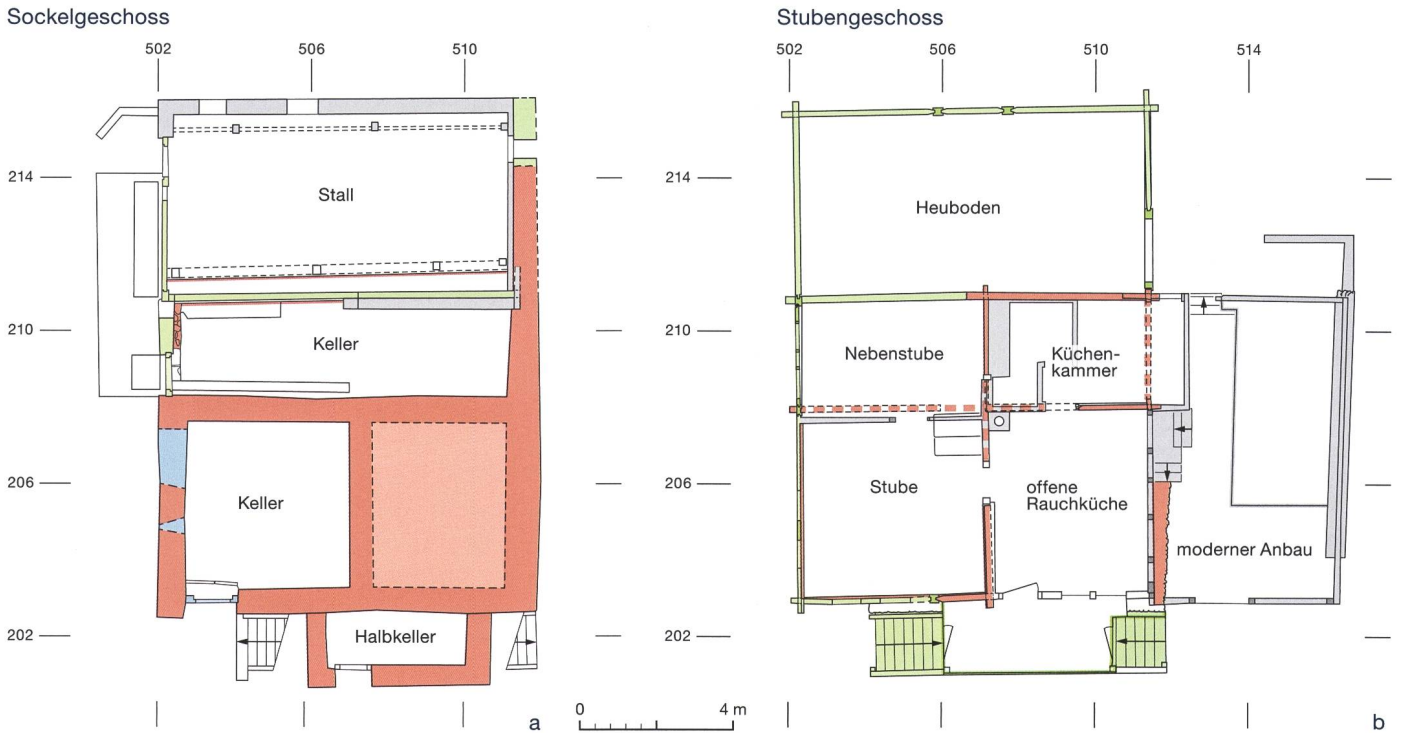
Der Steinsockel bildete im Grundriss ein Rechteck und war aus teils mächtigen Lese- und Bruchsteinen und Kalkmörtel gemauert (Abb. 2a). In der Südecke befand sich ein Kellerraum, der in den Anfängen giebelseitig durch eine Türe erschlossen war, die nachträglich zugemauert und durch eine traufseitige Türe auf der Südostseite ersetzt wurde. Das Geviert hinter diesem Keller wurde nicht unterkellert. Südseitig war ein kleiner Halbkeller an den rechteckigen Steinsockel angefügt. In der Mitte des Hauses befand sich ein schmaler, gut zwei Meter breiter Kellerraum, an den sich im Nordwesten ein knapp drei Meter breiter Raum anschloss, der als

Abb. 2: Aeschi, Suldhaltenstrasse 8. Grundriss des Sockelgeschosses (a) und Stubengeschosses (b). Rot: Grundkonstruktion; blau: diverse Zumauerungen; grün: Umbau und Erweiterung (19. Jh.); grau: Veränderungen im 20. Jh. M. 1:200.

Die Räume und deren funktionale Anordnung entsprechen dem gängigen Schema: Das Haus war traufseitig im Südosten über eine Laube erschlossen, von der man durch eine Türe in die offene Rauchküche gelangte (Abb. 2b). In der Südecke lag die Stube und daneben die kleinere Nebenstube. Nordwestlich der Rauchküche befand sich ein geschlossener Raum, die Küchenkammer. Bei jüngeren Umbauten wurde die giebel- wie auch die traufseitige Fassade der Stube erneuert, teils als Ständer-, teils als Blockbau. Diese Baumassnahme kann ins späte 19. Jahrhundert datiert werden, da dabei eine Tapete aus dieser Zeit beschädigt wurde und die neu eingesetzten Ständer zeittypische Zierfasen aufwiesen.

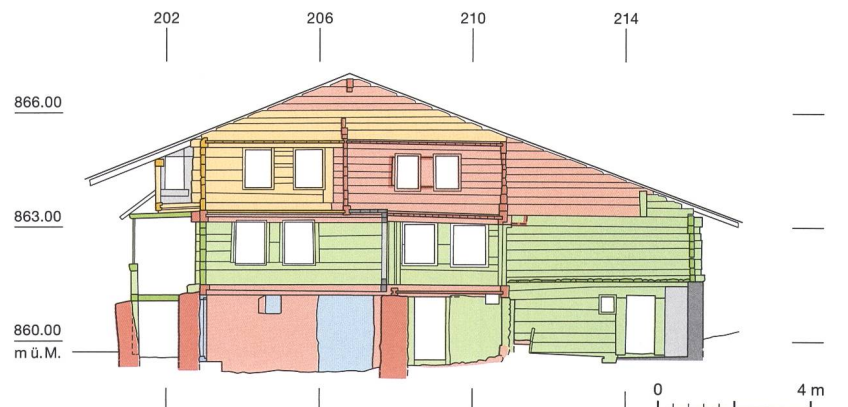
Das Gadengeschoss beschränkte sich auf zwei Räume oberhalb der Stube und der Nebenstube. Die Wand zwischen den beiden Räumen stand nicht über der Stubenwand, sodass sich zwei ungefähr gleich grosse Räume ergaben

(Abb. 3). Durch den Einbau einer Zwischendecke bei der Aufgabe der offenen Rauchküche sind die Spuren des Aufgangs in das Gadengeschoss verloren gegangen. Möglicherweise war es über eine Treppe und eine kleine Laube vor der Gadenrückwand aus der Rauchküche erschlossen.

Abb. 3: Aeschi, Suldhaltenstrasse 8. Querschnitt durch das Gebäude. Rot: Grundkonstruktion; orange: jüngerer Umbau oder zweiter Bauholzbestand; blau: diverse Zumauerungen; grün: Umbau (19. Jh.); grau: jüngste Umbauten mit Zement. Blick nach Südwesten. M. 1:200.

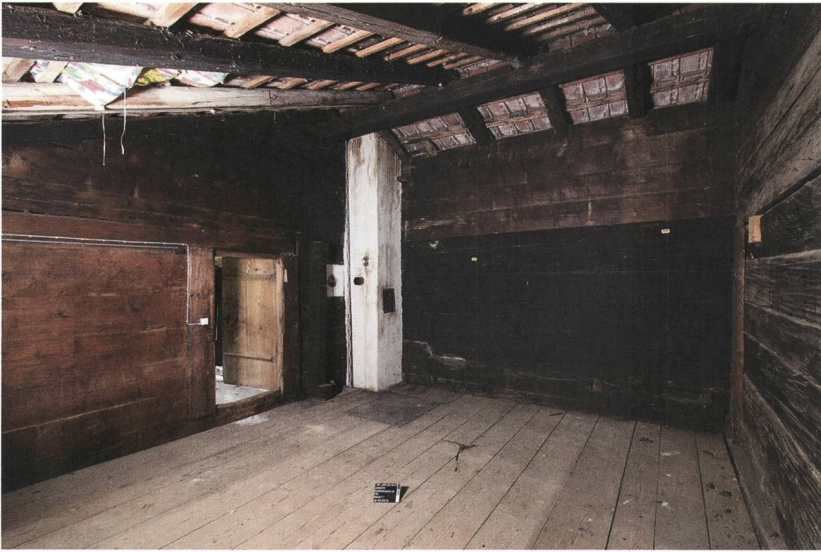
Im Gadengeschoss sind die Hinweise auf die Verwendung von altem Bauholz besonders gut sichtbar, insbesondere wohl deshalb, weil hier keine grossen baulichen Eingriffe in jüngerer Zeit erfolgt sind, bei denen anderswo dieses Holz entfernt wurde. So zeigten sich im oberen Bereich der offenen Rauchküche Holzbestände, die aufgrund ihrer unterschiedlichen Beschaffenheit in zwei Gruppen unterteilt werden können (Abb. 4): einerseits kantig zugehauene Blockhölzer mit einer kräftigen

Abb. 4: Aeschi, Suldhaltenstrasse 8. Die beiden Bauholzbestände im oberen Bereich der Rauchküche: Die kantig zugehauenen Blockhölzer zeigen eine kräftige Russchwärzung (rechts der Tür) und die unregelmässiger und gröber zugehauenen Blockhölzer teils eine rötliche Färbung (links der Tür). Blick nach Westen.

Russchwärzung und andererseits teils grob zugehauene Hölzer, die an den Kanten oftmals noch über ihre Waldkante, also die natürliche Stammrundung, verfügten und die eine geringere Russfärbung aufwiesen. Diese zwei Holzbestände liegen sauber getrennt, aber dennoch übereinander geschichtet vor. So besteht beispielsweise die Gadenrückwand nordwestseitig der Türe aus den schwarzen Kanthölzern, nordostseitig der Türe hingegen aus rötlichen Hölzern (vgl. Abb. 4). Im Bereich der Giebelfassaden sind diese zwei Blockholzbestände jeweils in Wandständer eingebunden und auf diese Weise etwas unbeholfen miteinander verbunden. Als weiteres Indiz für die Verbauung alter Bauholzbestände ist die starke, einseitige Russchwärzung der Gadenbinnenwand zu werten, die an dieser Lage ungewöhnlich ist, es sei denn,

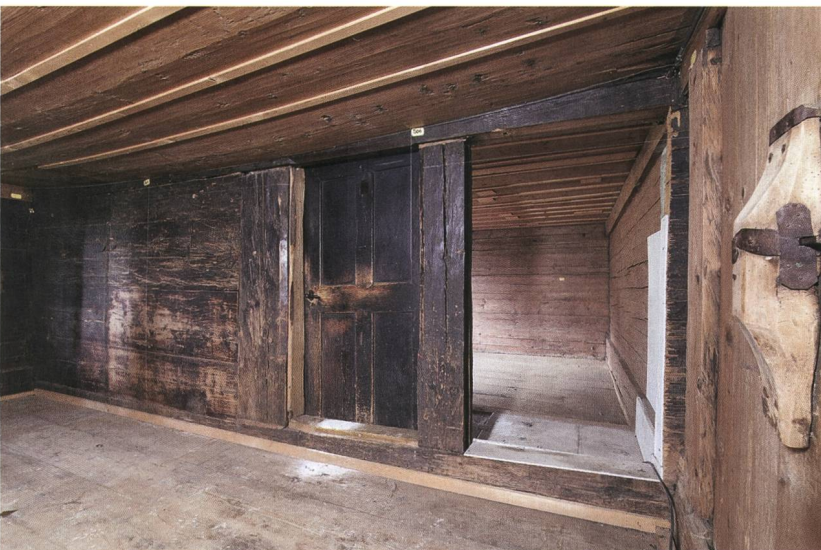
Abb. 5: Aeschi, Suldhaltenstrasse 8. Die Binnenwand zwischen den Gaden zeigt auf einer Seite eine deutliche Russchwärzung, die innerhalb eines Gadens sehr ungewöhnlich ist.

diese Gadenbinnenwand diente in einem anderen Gebäude als Rückwand der Rauchküche (Abb. 5). Die Befunde sind aber nicht so eindeutig, dass sie die Gegenthese eines grossen Umbaus ausschliessen.

Entweder es gab ein erstes, um 1550 errichtetes Gebäude, bei dem 65 Jahre nach dem Bau die gesamten Hölzer auf der Südostseite ausgewechselt werden mussten. Diese Baumassnahme unbekannter Ursache erklärt allerdings nicht, wieso die Binnenwand zwischen den Gaden einseitig russgeschwärzt war, wie dies üblicherweise nur auf der Gadenrückseite zu finden ist, und es erklärt auch nicht, wieso die Pfetten und die obersten vier Hölzer im Giebelfeld und im Bereich der Gadenrückwand deutlich stärker russgeschwärzt waren als die anderen, die im Dachraum gar keine Russverfärbung aufwiesen.

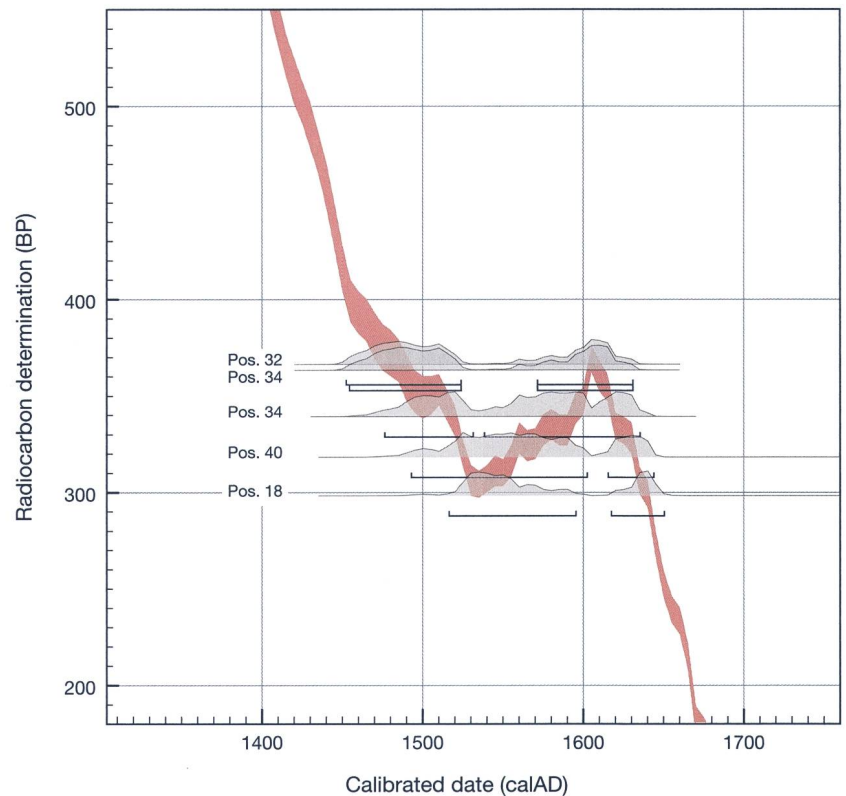
Es bestand die Vermutung, dass das Haus zwar an dieser Stelle ein Neubau war, der aber unter Verwendung von mindestens zwei älteren Bauholzbeständen errichtet worden ist, die von irgendwoher stammen könnten. Aus diesem Grund wurden die Hölzer einer umfassenden dendrochronologischen Datierung und die Moose zwischen den Kanthölzern einer Radiokarbondatierung unterzogen. Wenn die Hypothese korrekt war, hätten sich drei unterschiedliche Datierungen ergeben sollen: zwei Datierungen für die beiden Bauholzbestände und ein drittes Datum für die Moose, das den Zeitpunkt des Hausbaus angezeigt hätte. Die Untersuchung der jeweils zehn Proben der beiden Holzbestände führte zum Ergebnis, dass die kantig zugehauenen, kräftig russgeschwärzten Blockhölzer ziemlich einheitlich auf die Schlagjahre 1549/50 und 1550/51 fallen (6 Daten von 10 Proben). Die grob zugehauenen und weniger russgeschwärzten Hölzer fallen uneinheitlicher aus, datieren aber in den Zeitraum zwischen 1598 und 1614/15 (7 Daten von 10 Proben). Die Radiokarbondatierung der Moose liegt zwischen 1452 und 1650 und fällt damit leider in einen unruhigen Abschnitt der Kalibrationskurve, womit sie sich zusammen mit den dendrodatierten Holzbeständen innerhalb einer langen Datierungsspanne bewegen (Abb. 6).

Daraus ergeben sich zwei Möglichkeiten, die aber beide mit den naturwissenschaftlichen Datierungen nicht abschliessend geklärt werden, da die Radiokarbondatierung der Moose aus beiden Bauholzbeständen derart einheitlich ausfällt.

Abb. 6: Aeschi, Suldhaltenstrasse 8. Die Verteilung der kalibrierten C14-Datierungen auf der Kalibrationskurve. Die Positionsnummern 34 und 18 bezeichnen Moose, die zwischen den kantig zugehauenen und kräftig russgeschwärzten Hölzern geborgen wurden, die Positionsnummern 32 und 40 jene zwischen den rötlich gefärbten oder holzsichtigen Hölzern. (OxCal v4.3.2 Bronk Ramsey 2017)
