Artikel: Das "Cappeli" im Stockental : eine "Seelgerätstiftung" zum Höhepunkt der Heiligenverehrung im Spätmittelalter

Das «Cappeli» im Stockental

Eine «Seelgerätstiftung» zum Höhepunkt der Heiligenverehrung im Spätmittelalter

VOLKER HERRMANN

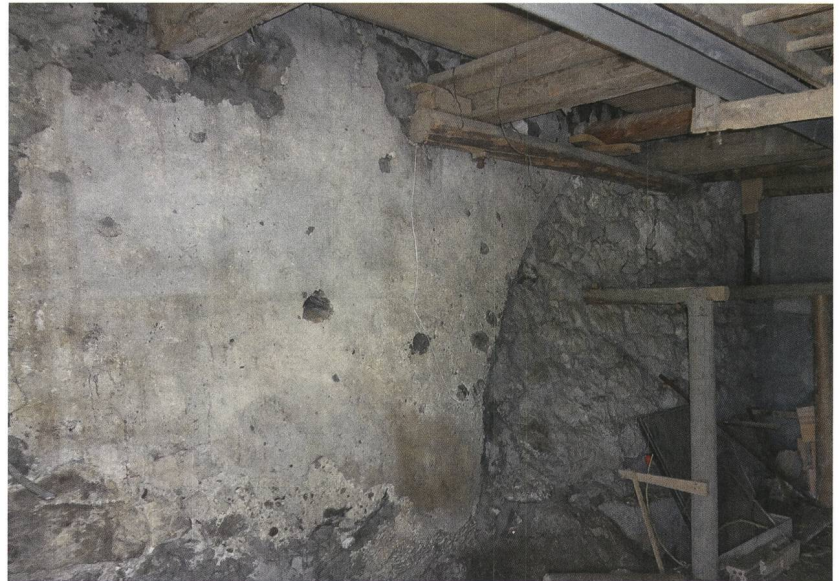
Abb. 2: Stocken-Höfen, Stockentalstrasse 33. Blick in den östlich an das Wohnhaus anschliessenden Ökonomieteil vor den ersten Untersuchungen im September 2012. In der verputzten Chorwand der Kapelle zeichnet sich der nachträglich verschlossene Chorbogen ab. Blick nach Süden.

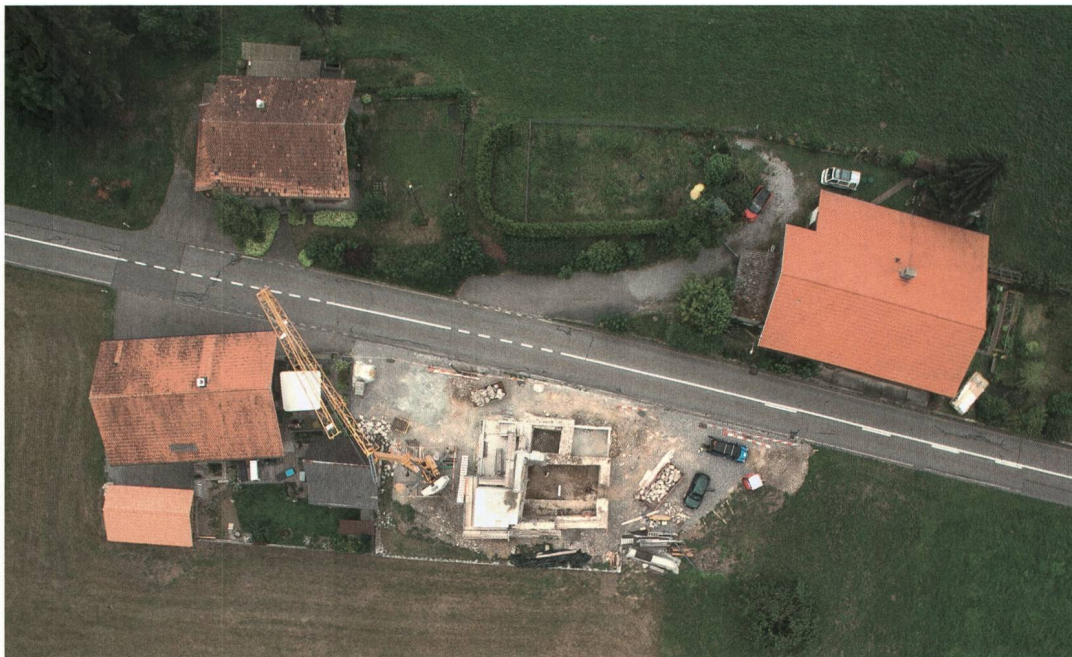
Abb. 3: Stocken-Höfen, Stockentalstrasse 33. Drohnfoto der Baustelle mit der Stockentalstrasse und den drei benachbarten Liegenschaften im Juli 2018. Aus der Vogelperspektive zeichnen sich die Grundrisse von Chor und Turm der Kapelle deutlich ab.

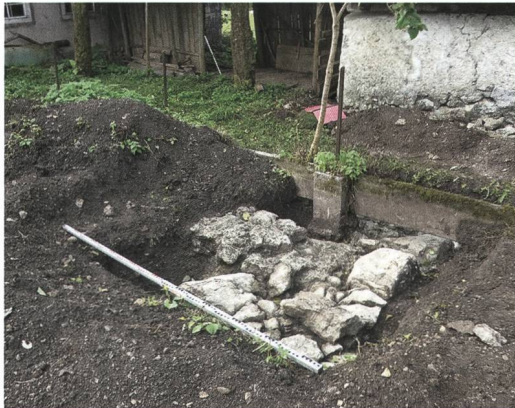
Abb. 4: Stocken-Höfen, Stockentalstrasse 33. Das im September 2012 freigelegte Fundament der Nordwestecke des Langhauses der Kapelle. Im Hintergrund rechts das Ofenhaus und links der Ökonomieteil des Anwesens. Blick nach Süden.

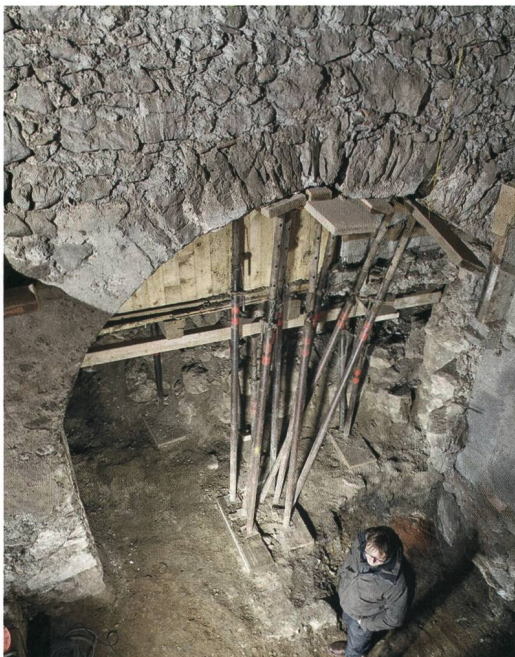
Abb. 5: Stocken-Höfen, Stockentalstrasse 33. Der Chorbogen und der bereits teilweise freigelegte Chor der Kapelle im März 2016. Blick nach Südosten.

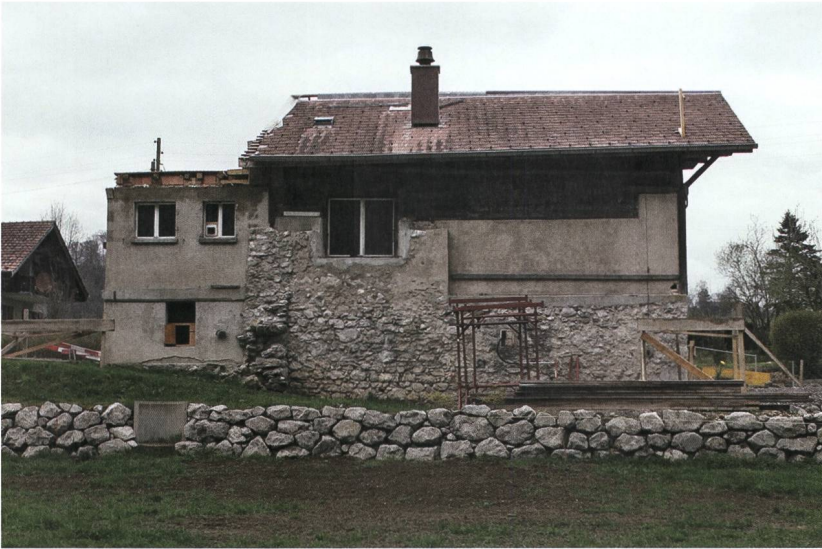
Abb. 8: Stocken-Höfen, Stockentalstrasse 33. Das Wohnhaus im April 2018 nach dem Abbruch von Teilen der Ökonomiebauten. Klar zu erkennen ist das Natursteinmauerwerk der Südseite des Kapellenchors mit dem Ansatz der südlichen Chorschulter. Blick nach Nordosten.

Im April 2018 begann der Abbruch der modernen Anbauten (Abb. 8). Bei dieser Gelegenheit konnte das erhaltene Sockelgeschoss des Glockenturms freigelegt und dokumentiert werden. Im Mai 2018 folgten begleitende Beobachtungen und ergänzende Plandokumentationen zur nördlichen und zur südlichen Chorschulter (Abb. 9). Im Juli 2018 war schliesslich der rest-

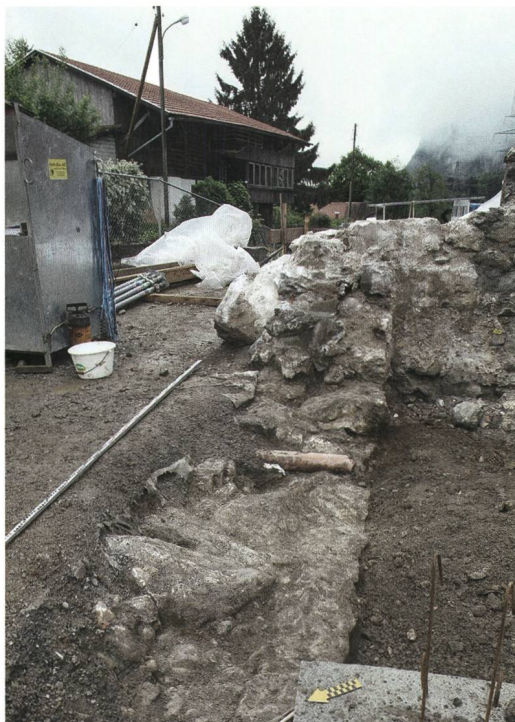
Abb. 9: Stocken-Höfen, Stockentalstrasse 33. Die nördliche Chorschulter und das nördliche Langhausfundament der Kapelle während der Bauarbeiten im Mai 2018. Blick nach Osten.

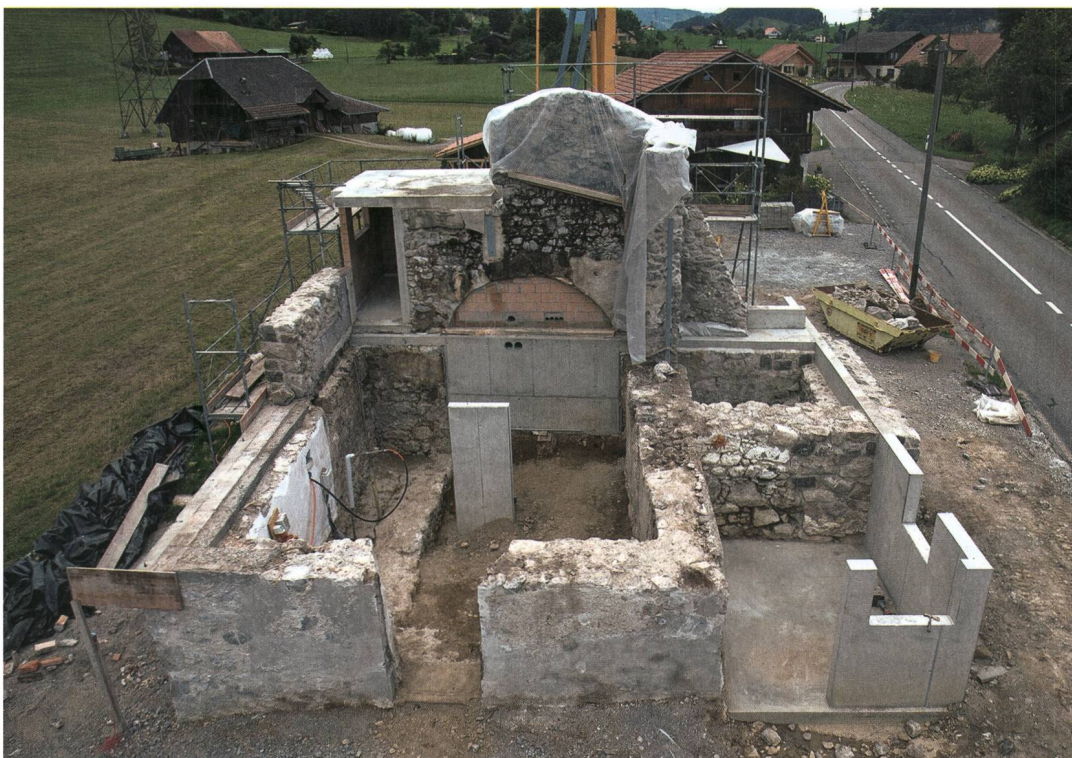
Abb. 10: Stocken-Höfen, Stockentalstrasse 33. Drohnenfoto des Gebäudes nach Abbruch aller jüngeren Mauern und den Vorbereitungsarbeiten für das neue Holzhaus im Juli 2018. Vorne im Bild der Chor mit dem verbreiterten Ostfenster, dahinter der bereits neu zugemauerte Chorbogen und rechts der Turmsockel. Blick nach Nordwesten.

liche Holzbau des neuzeitlichen Wohnhauses abgebrochen worden, sodass die Kapellenreste für kurze Zeit vollständig frei lagen (Abb. 10). Die Betonmauern für den neuen Holzbau waren zu diesem Zeitpunkt bereits fertiggestellt. Die jüngere Kellertrennwand war entfernt und auch der moderne Plattenboden im Bereich des ehemaligen Chorraums war für ein neues Stützfundament aus Beton teilweise abgetragen worden. Darunter trat wider Erwarten ein weiterer bauzeitlicher Fundamentzug der Kapelle zutage. Das eigentlich dort erwartete Fundament des Hauptaltars wurde indes auch nach dem Freilegen des gesamten Chorraums nicht entdeckt. Mit den Untersuchungen im Chor im Juli 2018 waren die archäologischen Feldarbeiten endgültig abgeschlossen.

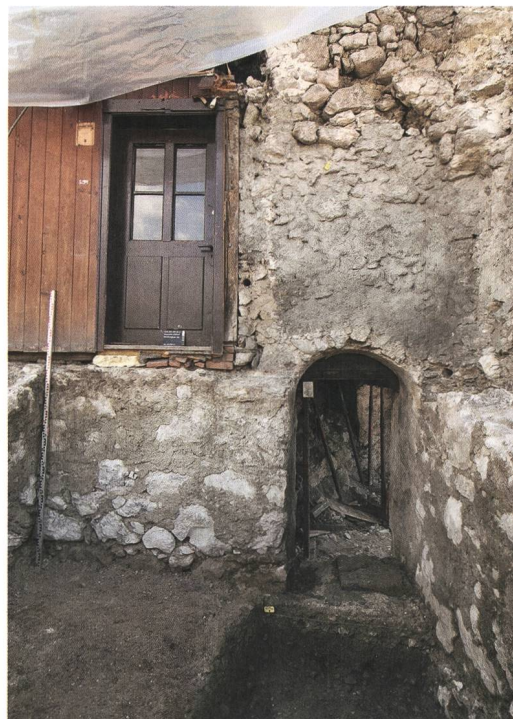
Abb. 14: Stocken-Höfen, Stockentalstrasse 33. Das Erdgeschoss des Glockenturms der Kapelle mit dem wieder geöffneten Zugang in der nördlichen Chormauer und darüber der Haustüre des späteren Wohngebäudes nach der Freilegung im April 2018. Blick nach Süden.

voller Höhe als Abbruchkante ab. An der äusseren Ecke der Chorschulter lässt sich etwa auf Höhe des Scheitelpunkts des Chorbogens der Gewölbeansatz zu einem Zwischengeschoss im Turm erkennen (Abb. 14). Die auffällige Konstruktion könnte auf eine Sakristei oder eine Kapelle im Erdgeschoss hindeuten. Der 0,9 m breite und 1,9 m hohe rundbogige Durchgang zum Turm schliesst direkt östlich an den Chorbogen an (Abb. 6 und 14). Über die ursprüngliche Höhe des Turms sind keine verlässlichen Aussagen zu machen. Gesichert ist immerhin, dass der Turm deutlich über den First des Kirchenschiffs in rund 7 m Höhe hinausragte. Wie das Dach im Detail konstruiert war, ist unklar.

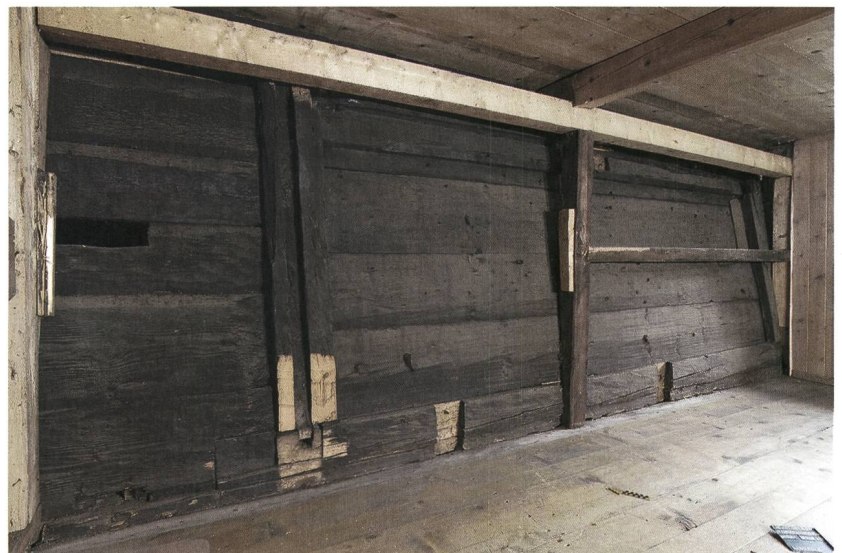
Abb. 18: Stocken-Höfen, Stockentalstrasse 33. Nördliche Gadenwand im Obergeschoss des Wohnhauses nach dem Entfernen des Täfers im Februar 2018. Blick nach Nordosten.

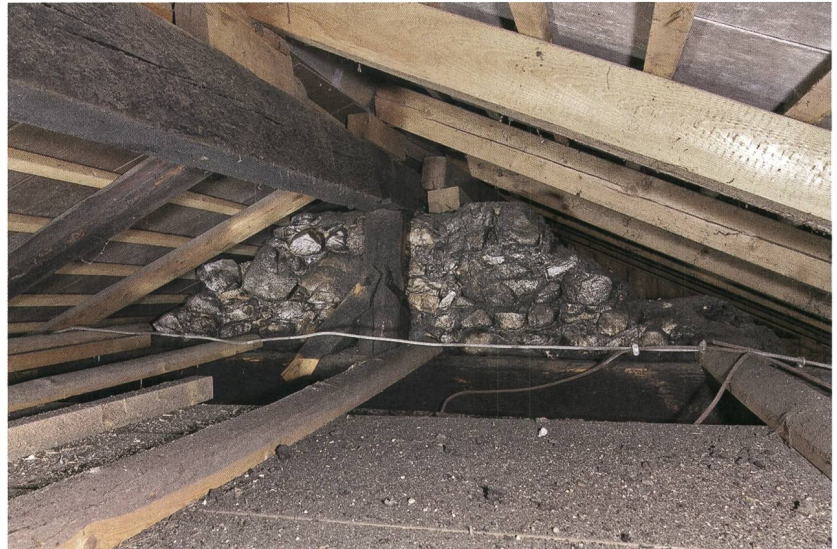
Abb. 21: Stocken-Höfen, Stockentalstrasse 33. Dachspitz mit dem erhaltenen oberen Giebfeld der Chorwand und dem darauf aufgesetzten Dachwerk des ersten Wohngebäudes. Blick nach Westen.
