Artikel: Steffisburg, Schulgässlie 24/26 : ein Bauernhaus des 16. Jahrhunderts vom sogenannten Futigtyp

Steffisburg, Schulgässli 24/26

Ein Bauernhaus des 16. Jahrhunderts vom sogenannten Frutigtyp

VOLKER HERRMANN

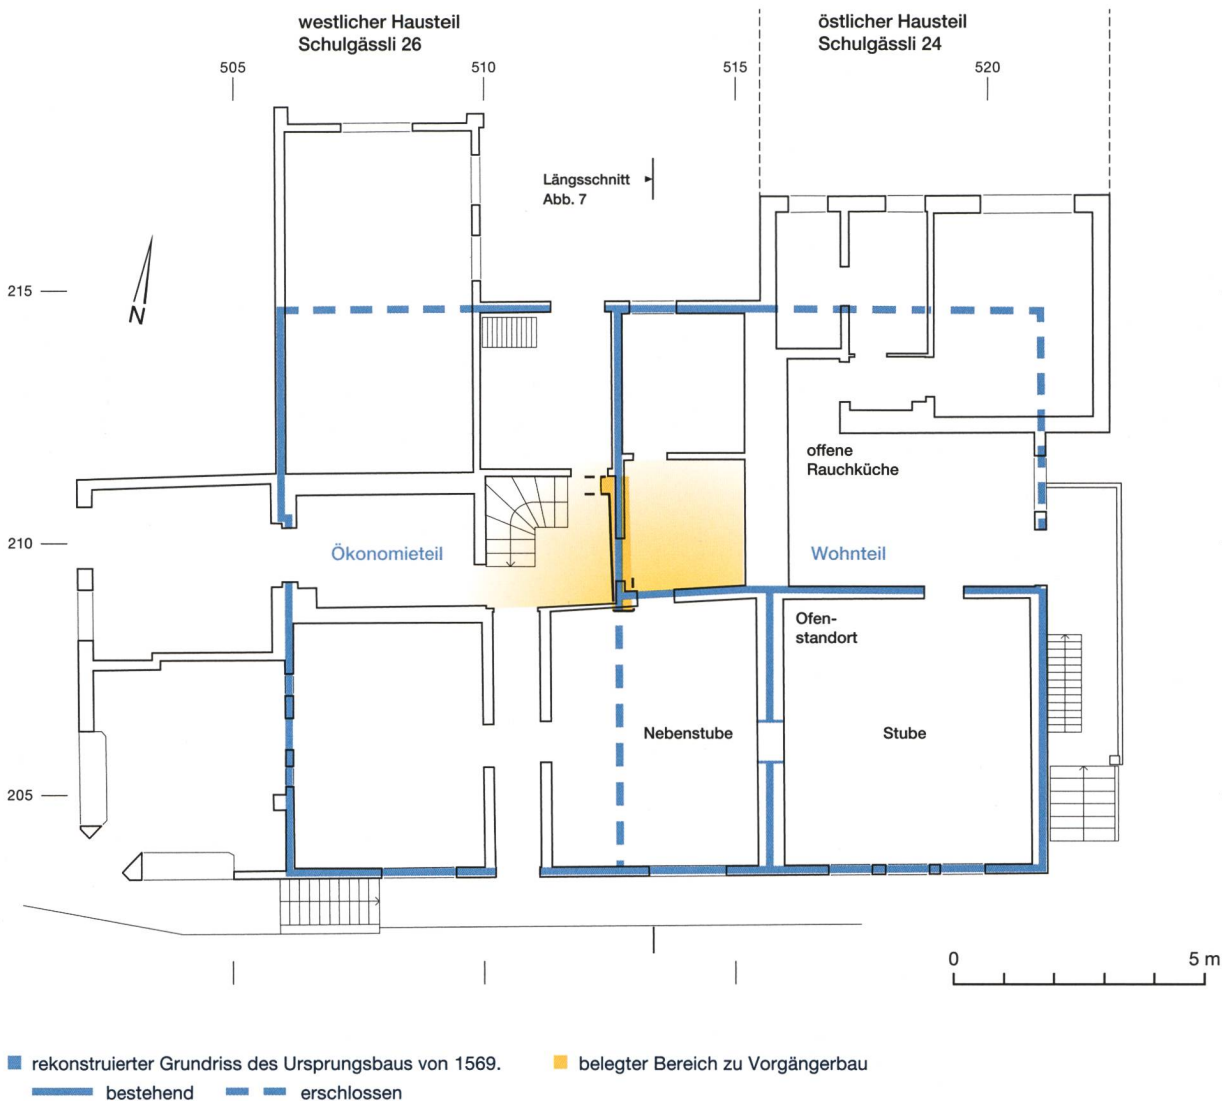
Abb. 2: Steffisburg, Schulgässli 24/26. Grundriss zum Erdgeschoss. Die besitzrechtliche Teilung geht wohl erst auf das 19./20. Jahrhundert zurück. Bis Mitte des 19. Jahrhunderts bestand das Haus aus einem östlichen Wohnteil und einem westlichen Ökonomieteil. M. 1:150.

tigung. Entsprechend massiv konstruiert ist der stehende Dachstuhl mit den von der Südfassade bis zur Rückfront durchlaufenden Pfetten. An der nördlichen Rückseite zum Hof zeichnet sich der Ursprungsbau mit seinen markanten verblatteten Kopfbändern noch ab (Abb. 2 und 3). Einige Hölzer des Dachwerks sowie der Schwellen und eine Bohle aus dem Erdgeschoss haben das Fälldatum 1568/69. Dies lässt auf einen Abbund des Hauses im Jahr 1569 oder kurz danach schliessen. Konstruiert hatte man es damals als zweigeschossigen Hochständerbau mit eingeschobenen Bohlenwänden. Nur die Gaden sind als Blockbauten konstruiert.

17. bis 20. Jahrhunderts bestimmt (Abb. 2 und 5). Westlich des mittigen Haupteingangs zeigt die Fassade einfaches Riegelfachwerk. Mithilfe von Dendrodaten ist dieses in die Zeit um 1841/42 zu datieren. Dazu gehört auch der Anbau auf der Westseite. Das mit wandhohen Streben ausgestattete Fachwerk und das als Quergiebel angelegte Satteldach kamen etwas später hinzu. Beim Umbau in der Mitte des 19. Jahrhunderts wurden dort zwei Etagenwohnungen eingerichtet. Zuvor bestand hier ein seitlicher Ökonomietrakt. Dieser besass eine Tenne im Bereich des späteren Mittelkorridors, daneben wohl Ställe und darüber einen Heuboden. Analog zur Rückfassade war der Ökonomieteil als Hochständerbau ausgeführt. Leere Blattsassen zu Kopfbändern deuten dies an der Südfassade an. Die seitliche Anordnung der Ökonomie kennen wir vor allem aus dem Kandertal

Beim Abbruch des hinteren Küchenbereichs und beim anschliessenden Aushub der Baugrube für den Neubau wurden auf der Rückseite der beiden Vorderhauskeller Mauerreste und Schichten eines mutmasslich spätmittelalterlichen Vorgängerbau ange schnitten (Abb. 2). Das Gebäude scheint mit seinem aus Flusststeinen gemauerten Keller bereits ähnlich ausgerichtet gewesen zu sein wie das Haus des 16. Jahrhunderts.
