Artikel: Twann-Tüscherz, St. Petersinsel : Neugestaltung der archäologischen Zone im ehemaligen Cluniazenserklöster

Twann-Tüscherz, St. Petersinsel

Neugestaltung der archäologischen Zone im ehemaligen Cluniazenserklöster

MARTIN PORTMANN UND ARMAND BAERISWYL

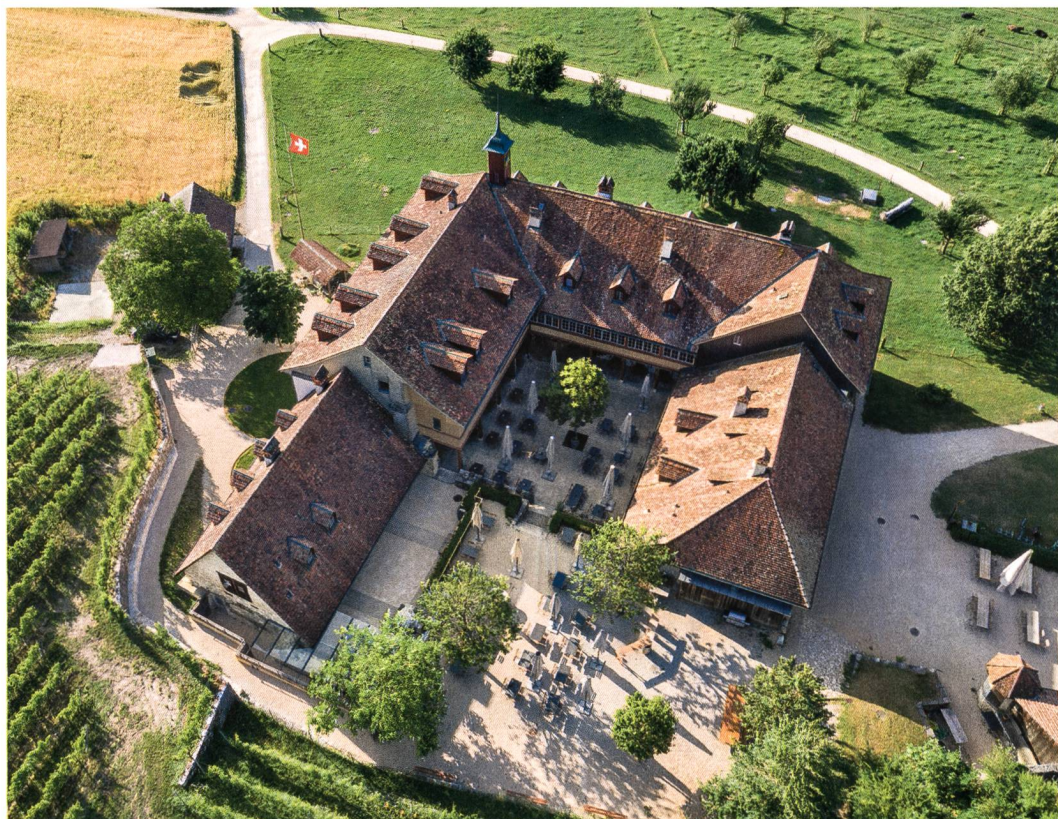
Abb. 1: Twann-Tüscherz, St. Petersinsel. Flugaufnahme mit Blick nach Süden.

In den 1980er-Jahren wurde die Klosteranlage mit dem Hotel-Restaurant auf der St. Petersinsel umfassend renoviert und bei dieser Gelegenheit auch archäologisch untersucht (Abb. 1). Der Archäologische Dienst des Kantons Bern hat dabei einen Teil der freigelegten Mauern der Klosterkirche, namentlich die ehemalige Vierung und die Reste des Nordquerhauses, für Besucherinnen und Besucher sichtbar gemacht und als archäologische Zone eingerichtet. Über die Jahrzehnte verwitterten die Mauerreste und Schutzbauten und zeigten entsprechende Schäden. Eine Renovierung wurde unumgänglich.

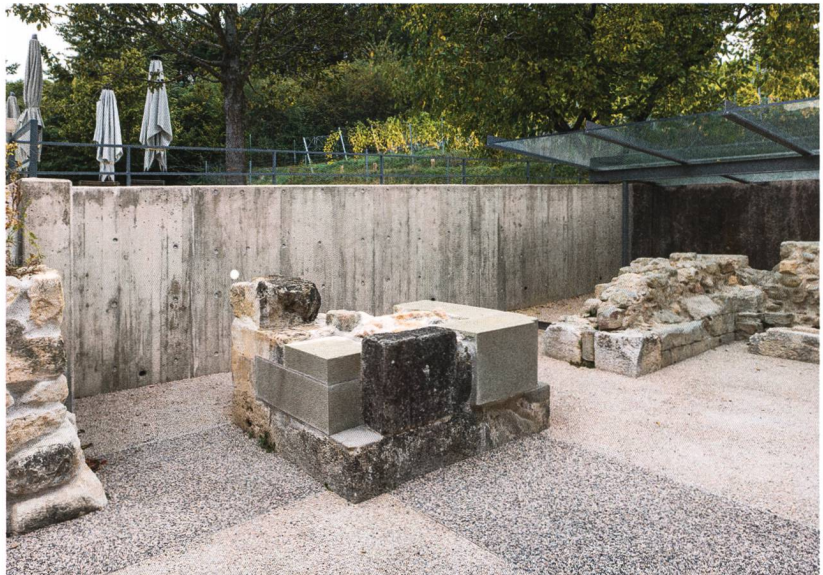
Abb. 2: Twann-Tüscherz, St. Petersinsel. Nordwestlicher Vierungspfeiler nach der Freistellung und Konservierung. Blick nach Nordwesten

Bei den Renovierungsarbeiten wurde der stark verwitterte nordwestliche Vierungspfeiler von den umliegenden modernen Mauern freige-

stellt und anschliessend saniert. Einzelne originale Sandsteinquader ebenso wie einige bei der Renovierung in den 1980er-Jahren neu gesetzte Quader mussten wegen der starken Schäden ersetzt werden (Abb. 2). Kleinere Schäden wurden mit Aufmörtelungen beziehungsweise Anböschungen zum Schutz der Steinoberfläche behoben. Im Querhaus wurde auf dem Niveau des nicht erhaltenen historischen Bodens ein neuer verlegt. Dazu wurde ein sickerfähiger, zementgebundener Kiesbelag verwendet. Zwei dunkel eingefärbte Streifen im Boden, welche die Reste der östlichen Vierungspfeiler mit denen der westlichen verbinden, zeigen die Vierung an. Das alte Schutzdach über den Mauerresten des Nordquerhauses wurde durch eine leichte, moderne Konstruktion aus Metall und Glas ersetzt (Abb. 3).

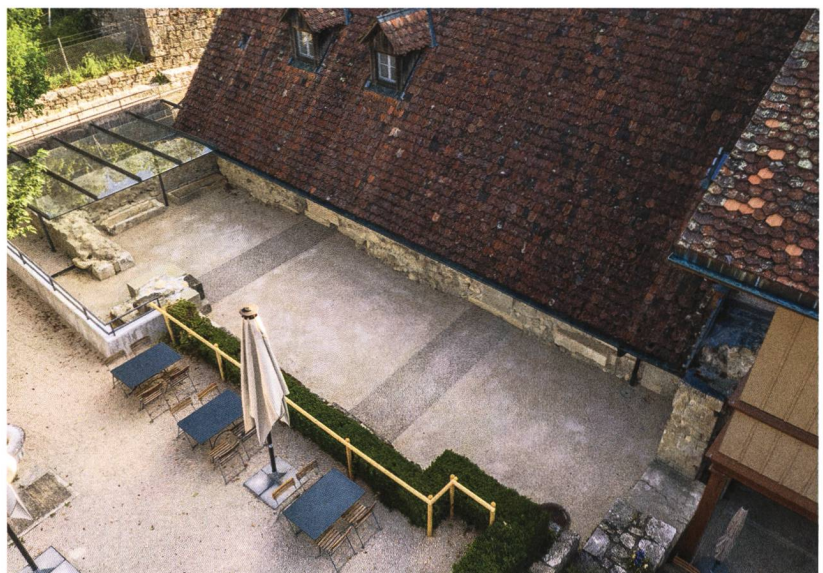
Abb. 3: Twann-Tüscherz, St. Petersinsel. Neuer Bodenbelag mit Markierung der Vierung. Über den Mauerresten des nördlichen Querschiffs erhebt sich ein Schutzdach aus Metallträgern und Plexiglas. Blick nach Nordosten.

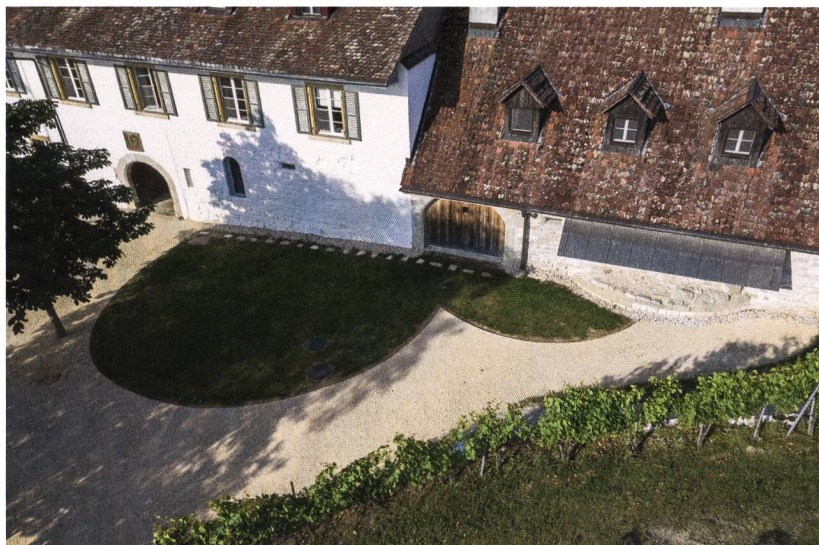
Abb. 4: Twann-Tüscherz, St. Petersinsel. Die Fläche der Haupt- und der nördlichen Seitenapsis der älteren Basilika I wurde mit Rasen begrünt und mit Metallbändern umfasst. Blick nach Südwesten.

Der Archäologische Dienst nahm die Renovierungsarbeiten zum Anlass, die archäologische Zone neuzugestalten und mit zusätzlichen Elementen didaktisch aufzuwerten. Die Besucherinnen und Besucher sollen die ehemalige Klosteranlage besser verstehen und erleben können. Auf dem Rundgang durch und um das heutige Hotel-Restaurant sind nun auf der Aussenseite des Fasskellers mit Metallbändern eingefasste Rasenflächen zu sehen, welche die Form der nie vollendeten mächtigen Apsiden der ersten Klosterkirche nachzeichnen (Abb. 4).

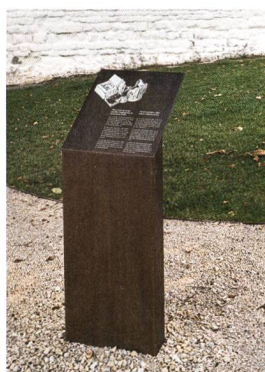
Abb. 5: Twann-Tüscherz, St. Petersinsel. Informationstafel mit Rekonstruktionszeichnung der Apsis und des Chors der Basilika I. Blick nach Nordwesten

Ausserdem wurden neue Informationstafeln mit Rekonstruktionszeichnungen aufgestellt. Sie ermöglichen es, die restaurierten Mauerreste besser zu verstehen und sich die ehemaligen Kirchenräume räumlich vorzustellen. Die Informationstafeln übernehmen die Form und Gestaltung der auf der Insel bestehenden Signalik (Abb. 5). Ein Flyer liefert zusätzliche Informationen über das ehemalige Kloster.

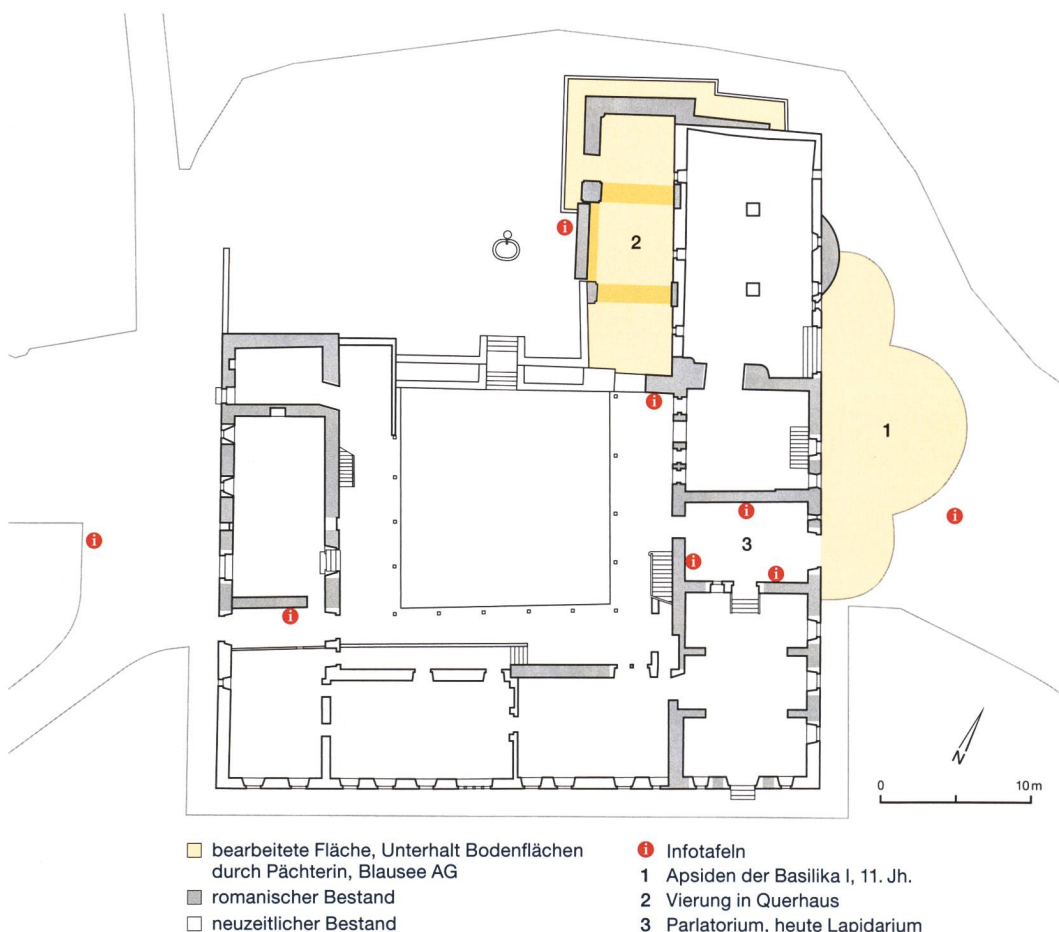
Abb. 6: Twann-Tüscherz, St. Petersinsel. Grundriss der Anlage mit den bearbeiteten Flächen und den Standorten der Informationstafeln. M. 1:500

sein der Gäste, die stärkere Nutzung der Zone bedeutet aber auch eine grössere Belastung der historischen Substanz. Mit einem Pflege- und Unterhaltsplan versuchen die Teilhaber, auf die veränderte Situation zu reagieren (Abb. 6).
