Artikel: Valbirse, Bébilard, Les Vannes 15 : disparition d'un modeste bâtiment rural du 18e siècle

Valbirse, Bévillard, Les Vannes 15

Disparition d'un modeste bâtiment rural du 18^e siècle

CHRISTOPHE GERBER ET PIERRE EICHENBERGER

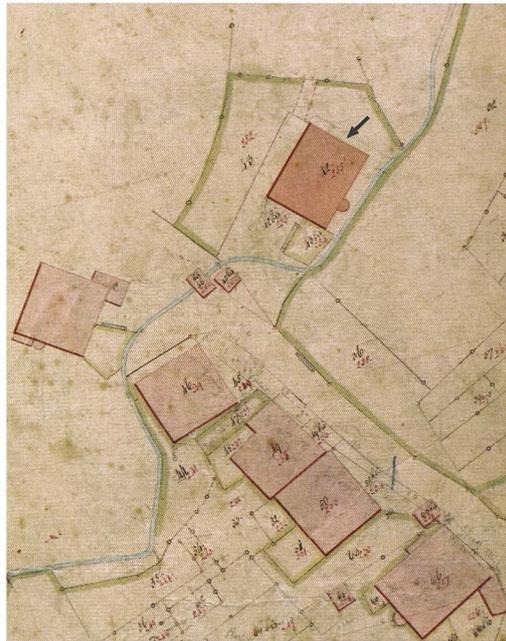
Fig. 1 : La plupart des bâtiments ruraux visibles sur cet extrait de plan cadastral levé en 1841 ont aujourd'hui disparu. La flèche pointe le bâtiment étudié. Éch. environ 1:1500.

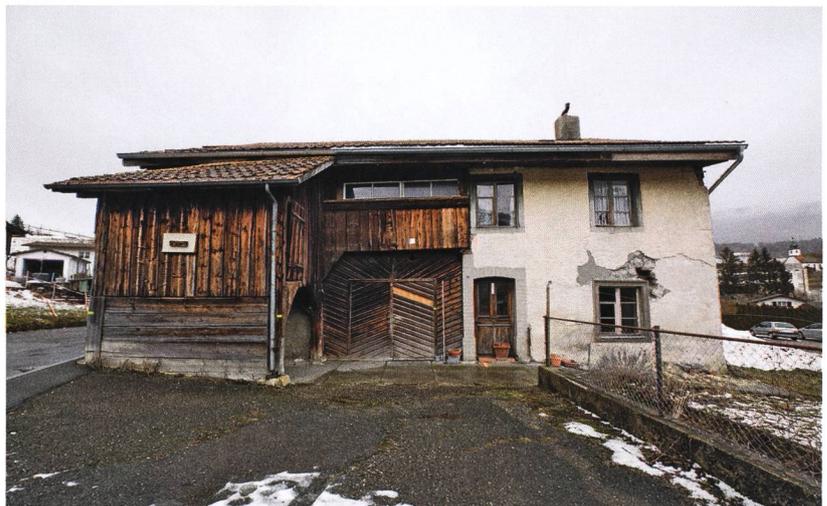
Fig. 2 : Valbirse, Bévillard, Les Vannes 15. Façade sud du bâtiment avant sa démolition.

La bâtisse de plan carré (13,75 m de côté) se rapportait aux maisons rurales dites à pignons latéraux et travées perpendiculaires. L'accès se faisait depuis le sud par le devant-huis (fig. 2), un espace de travail et de circulation couvert assez caractéristique des maisons paysannes de l'arc jurassien. Un couloir aménagé dans la travée orientale desservait le logement. Les deux autres travées accueillait l'écurie, à l'ouest, et l'allée, au centre, qui servait à remiser les chars, mais surtout à accéder aux réserves de fourrage stockées dans la grange (fig. 5). Les façades sans ornements particuliers étaient percées de baies à encadrements de bois ou de ciment, attribuables à deux époques distinctes (fig. 2, 4). L'essentiel du bardage fermant le pignon oriental paraissait d'origine. L'analyse de la maison a mis en évidence six phases de construction.

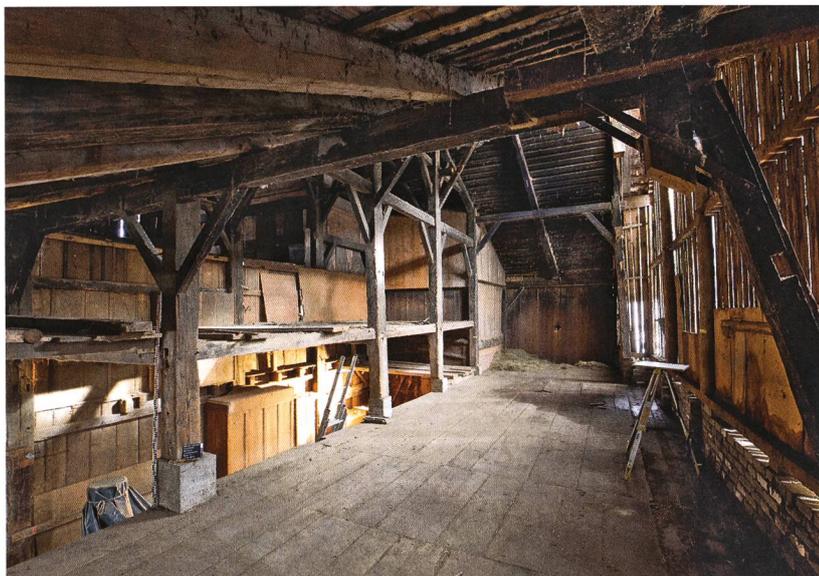
Fig. 3 : Valbirse, Bévillard, Les Vannes 15. Dans la grange, on remarque la solide charpente sur poteaux et, à droite, le voligeage formée de perches en rangs serrés qui autrefois portait la couverture de bardeaux. Vue vers le sud-est.

Les poteaux de chaque rangée étaient reliés entre eux par de faux-entraits contreventés; ils portaient d'épaisses pannes renforcées par des jambes de force. À l'origine, le toit était couvert de bardeaux cloués sur des rangs serrés de perches fixées directement aux chevrons. Ces derniers étaient disposés tous les deux mètres environ et conservaient encore, sur le pan sud, ce voligeage de perches (fig. 3). L'ensemble de la charpente originelle était noirci par la fumée qui s'échappait de l'âtre de la cuisine. Le devant-huis suggère que la façade et l'entrée principales se trouvaient déjà au sud.

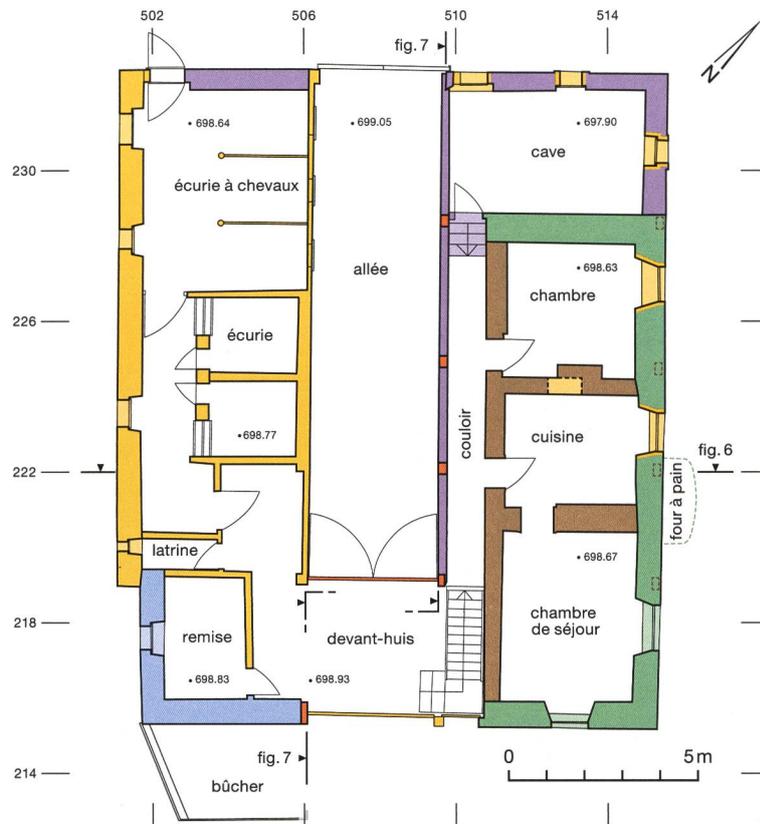
Fig. 5 : Valbirse, Bévillard, Les Vannes 15. Plan de masse du rez-de-chaussée. Éch. 1:200

En raison du pourrissement rapide des sablières du pied de façade orientale, le logement fut maçonné sur trois côtés (phase 2) et les poteaux de façade sciés sur 150 à 200 cm furent repris en sous-œuvre (fig. 4, 5). À ce chantier

Le chantier suivant (phase 3) coïncide avec l'extension de la maison vers le nord. Cet agrandissement est matérialisé par un mur en U appuyé aux angles de la façade nord du rez-de-chaussée (fig. 4, 5), dont deux côtés sont aujourd'hui conservés. Cet agrandissement a permis de créer une cave, d'allonger l'écurie et l'allée de grange, mais aussi d'augmenter le volume du fenil. Au cours du chantier, la sablière basse qui supportait les poteaux orientaux de l'allée fut remplacée par une pièce de bois plus longue, d'un seul tenant; la charpente fut prolongée en gardant la même pente de toit. À l'étage, ce nouveau mur portait probablement une ossature en pan de bois, non conservée, fermée par un bardage. L'analyse dendrochronologique a révélé que les bois utilisés étaient pour la plupart en remploi; une poutre avec aubier fut néanmoins abattue au printemps 1798. Par conséquent l'extension fut réalisée après 1798 et avant 1828, date du plus ancien plan représentant une maison rurale désormais de plan rectangulaire.

La maçonnerie dressée dans l'angle sud-ouest du bâtiment (phase 4, fig. 5) pourrait potentiellement être contemporaine de l'extension nord, mais les preuves font défaut.

Au cours du 19^e siècle, le logement du rez-de-chaussée connut d'importantes adaptations qui virent l'édification de séparations intérieures maçonnées, probablement en remplacement de parois en madrier devenues vétustes (phase 5, fig. 5). Dans la cuisine, l'érection d'un mur de refend scella l'abandon du four à pain relevant de la phase 2, mais permit d'agrandir la chambre de séjour au détriment de la cuisine.

Enfin, le dernier chantier regroupe diverses interventions modernes (phase 6, fig. 4-7). L'étage fut maçonné et un nouveau logement complet, accessible depuis le couloir supérieur et reprenant le plan du premier fut aménagé. Les murs furent construits au moyen de briques de laitier, dont la fabrication est attestée dès 1910 à la fonderie des Rondez, à Delémont. À cette même phase, sont attribuables les baies à encadrement de briques apparentes (porte d'entrée sud et fenêtres au rez-de-chaussée de l'annexe), les baies à encadrement en ciment (façades nord, sud et est) ainsi que le mur extérieur de nouvelle écurie.

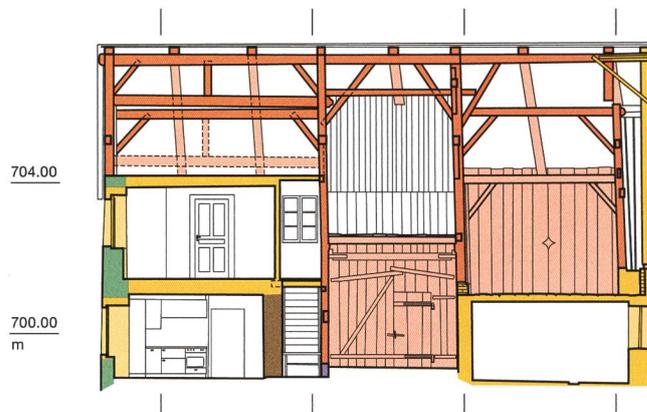
Fig. 6 : Valbirse, Bévillard, Les Vannes 15. Coupe longitudinale, vue vers le sud-est. Éch. 1:200.

l'ossature originelle furent abattus durant l'hiver 1764/1765, comme le révèle l'analyse dendrochronologique. La solide charpente sur poteaux verticaux (fig. 6, 7) reposait sur des sabblières qui rapidement souffrirent de l'humidité du terrain environnant, en particulier du côté est où un ruisseau courrait en pied de façade.
