Artikel: Bern, Kramgasse 72 / Rathausgasse 61 : ein Kino wird überflüssig

Bern, Kramgasse 72 / Rathausgasse 61

Ein Kino wird überflüssig

ARMAND BAERISWYL UND ROGER LÜSCHER

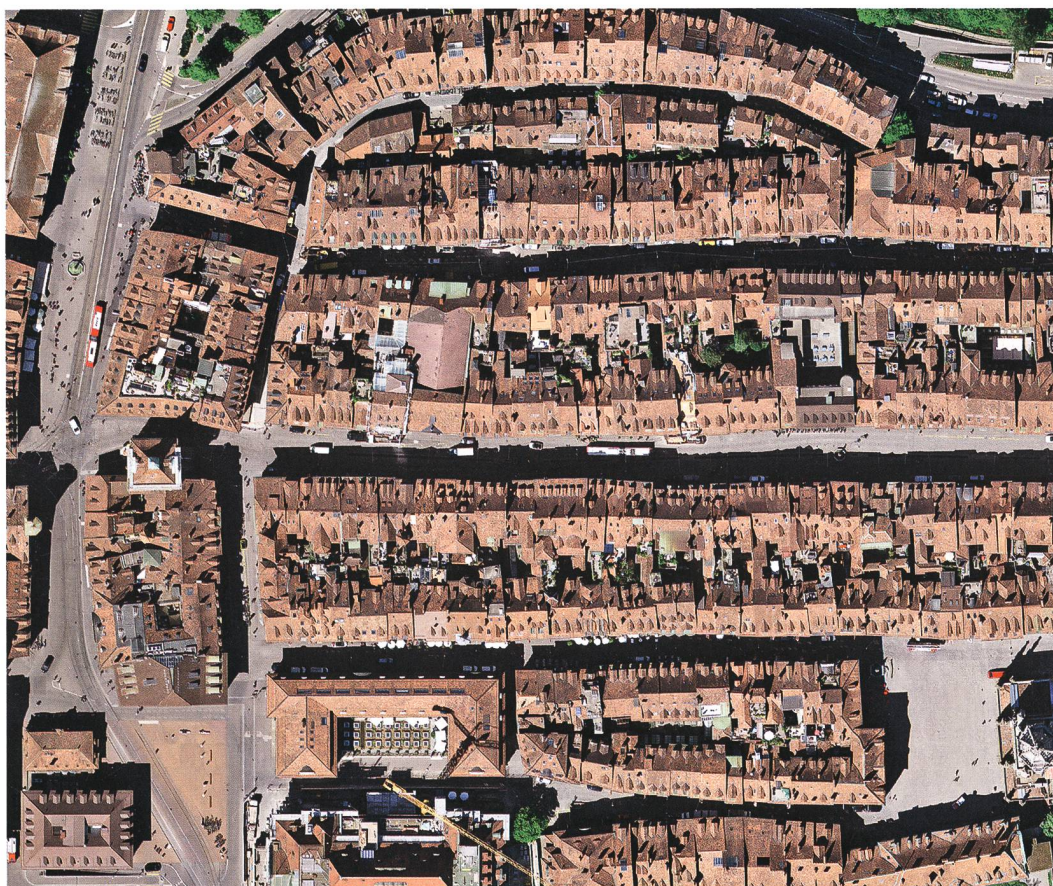
Abb. 1: Bern, Kramgasse 72 / Rathausgasse 61. Auffällige Dachfläche des Kinos, welche die Struktur der Altstadt-Dachlandschaft unterbricht. Senkrechtaufnahme.

Das Capitol war 1928 als Lichtspiel- und Variététheater entstanden. Für den Bau brach man die Vorgängerbebauung bis auf die kramgasseitige Barockfassade ab, ein frühes Beispiel für das später oft praktizierte Prinzip «Neubau hinter erhaltenen historischen Fassaden». Dabei löste man die bisherige Struktur auf und schuf eine grosse neue Parzelle, wie die Senkrechtauf-

nahme der Altstadt (Abb. 1) zeigt. Das Capitol verfügte über einen Orchestergraben, eine Orgel, einen Bühnenraum mit Vorhang und Zügen für zwölf Kulissen und diverse Garderoben (Abb. 2). Im Eröffnungsjahr 1929 war Josephine Baker zu Gast, 1930 tanzte Anna Pavlowa, in den späten Dreissigern traten die Folies Bergère auf und mit der Filmpremiere vom «Füsilier Wipf» 1938 wurde die geistige Landesverteidigung angefacht. 1953 wurde das Capitol zum Kino umgebaut. Die Theaterinfrastruktur hinter der Filmleinwand lag fortan im Dornröschenschlaf. Mit dem Einbau eines Studiokinos im Bereich der Galerie um 1980 wurde ein wesentlicher Teil der hervorragenden Art-Déco-Ausstattung zerstört.

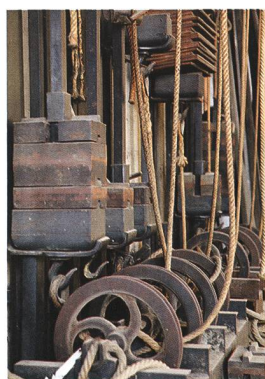
Abb. 2: Bern, Kramgasse 72 / Rathausgasse 61. Detail der ursprünglichen Bühnenausstattung.

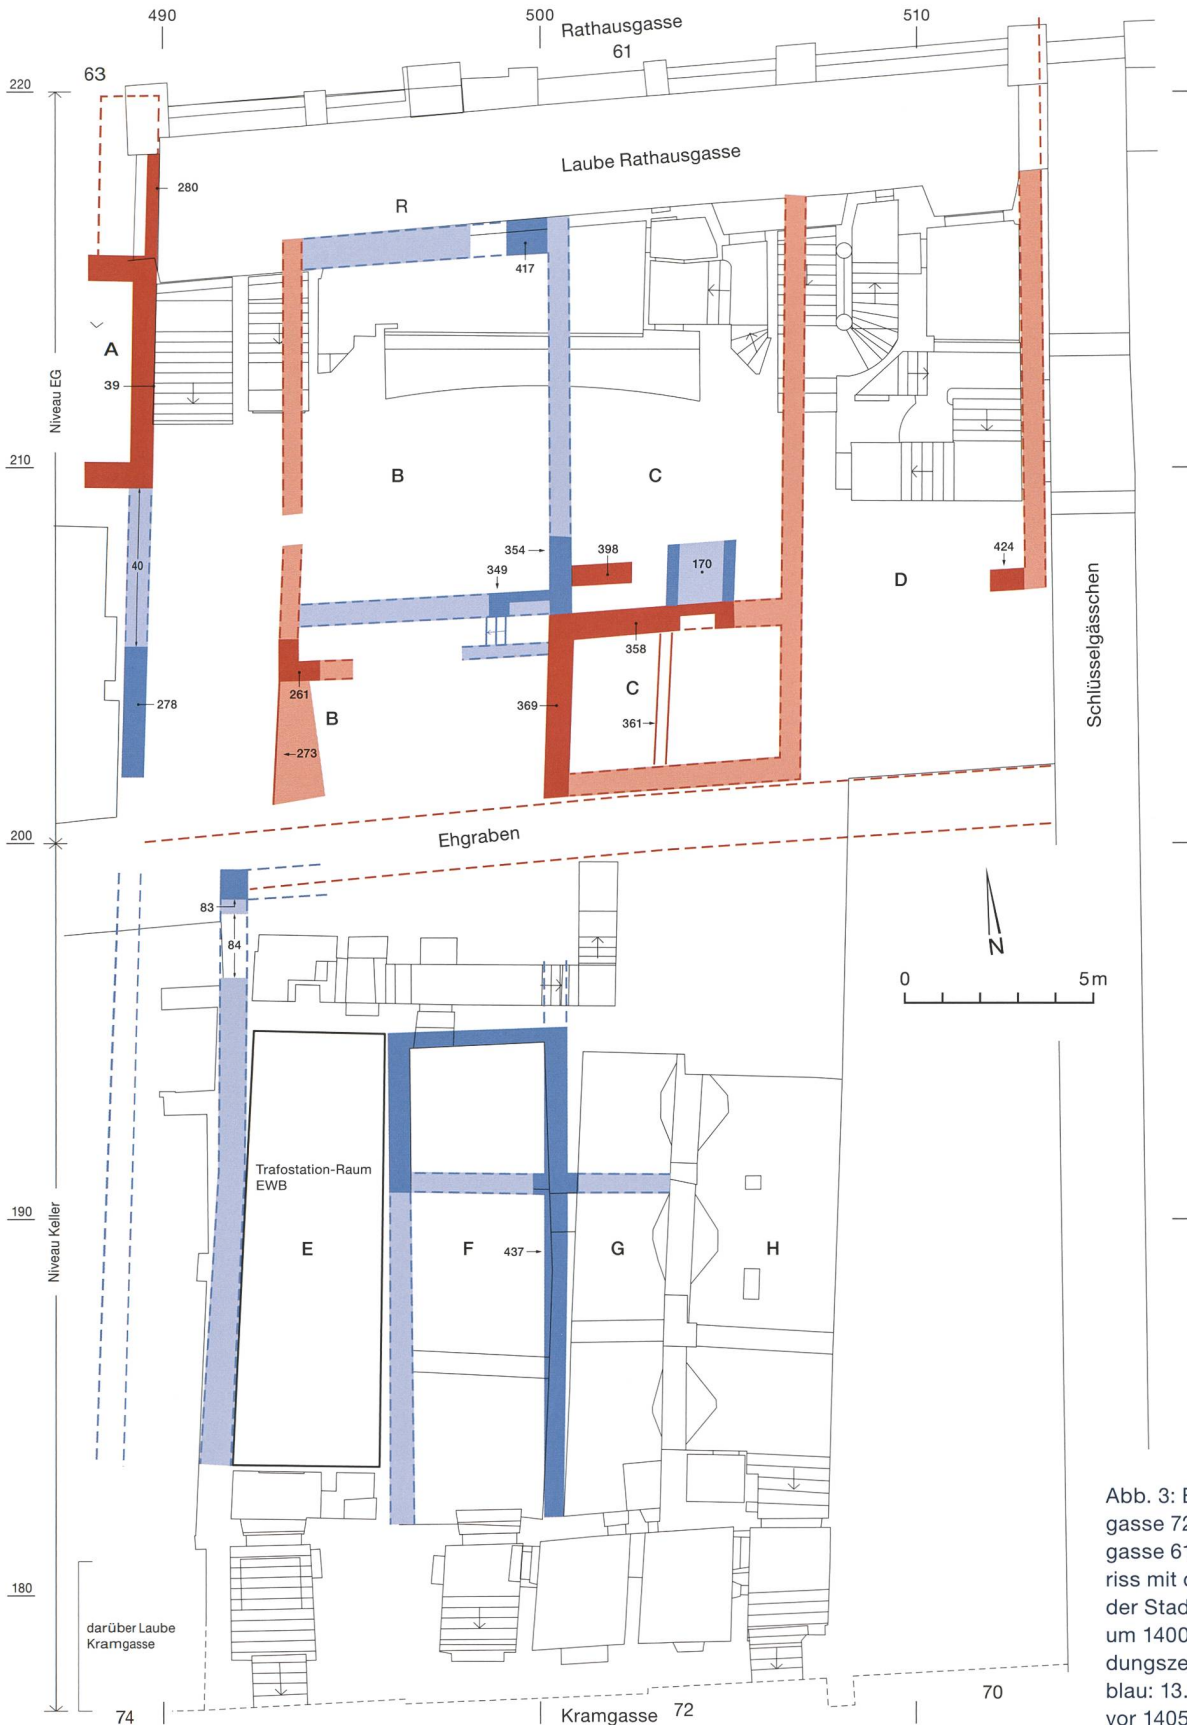
Abb. 3: Bern, Kramgasse 72 / Rathausgasse 61. Gesamtgrundriss mit der Bebauung von der Stadtgründung bis um 1400. Rot: Stadtgründungszeit, um 1200; blau: 13./14. Jahrhundert, vor 1405. M. 1:200.

Parzelle A: In der Brandmauer zum westlichen Nachbarn hat sich die Ostmauer 39 eines zweigeschossigen und unterkellerten gassenseitigen Steinbaus erhalten (Abb. 3 und 4). Seine Gassenfassade lag auf der Flucht der heutigen Innenseite der Laube. Ausserdem fanden sich Reste eines im rechten Winkel zur Gassenfassade verlaufenden Kellerhalses 280 auf die Gasse hinaus.

Parzelle C: Dort fanden sich die Fundamente 358 und 369 eines rückwärtigen Steinbaus am Ehgraben, die östliche Begrenzung wurde nicht gefasst. Eine Binnenwand (Balkennegativ 361) unterteilte das Erdgeschoss (Abb. 3 und 5). Die nördlich vorgelagerte Kopfmauer 398 dürfte das Fundament eines Treppenaufgangs mit Austritt ins Obergeschoss gewesen sein. Auf der Fläche nördlich davon fanden sich keine Baureste. Zu vermuten ist – getrennt durch einen Zwischenhof? – ein gassenständiges Gebäude.

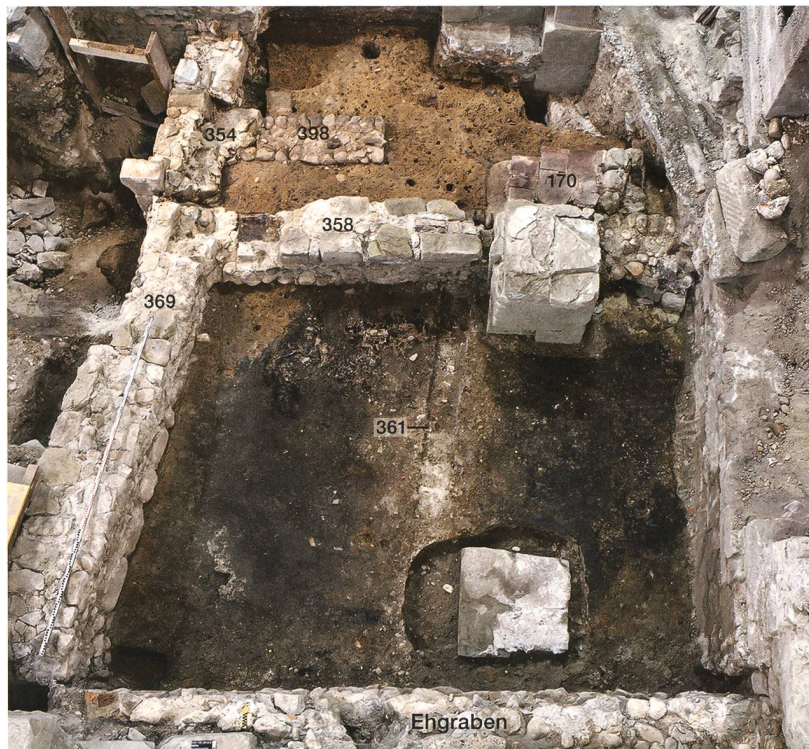
Abb. 5: Bern, Kramgasse 72 / Rathausgasse 61. Rückwärtiger Kernbau auf der Parzelle C mit Balkennegativ 361 im verschmutzten Lehm-boden. Blick nach Norden.

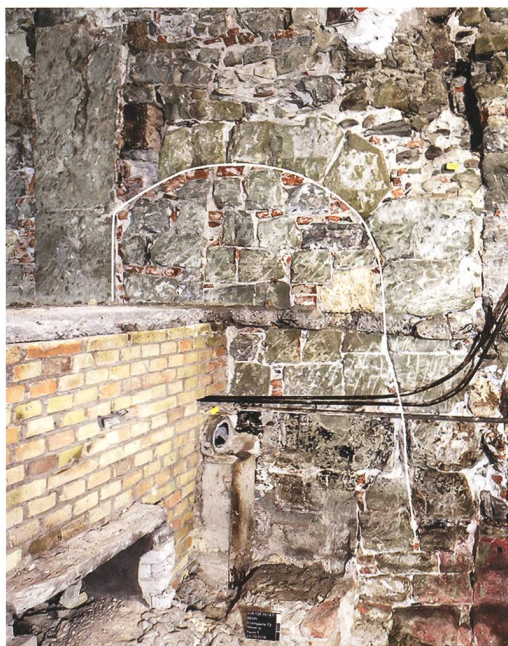
Abb. 7: Bern, Kramgasse 72 / Rathausgasse 61. Durchgang 84 (weisse Linie) in der westlichen Brandmauer auf der Seite Kramgasse, zwischen Parzelle E und der mutmasslichen Hofzufahrt beziehungsweise Quergasse.

Parzelle E – oder Hofzufahrt beziehungsweise Quergasse? Ganz im Norden der Westbrandmauer hat sich ein Rest mittelalterlichen Mauerwerkes 83 erhalten, eine Mauerecke, wohl der Rest eines Hinterhofes oder Gebäudes auf der Parzelle E. Unmittelbar südlich der Ecke gab es ein Portal 84 (Abb. 7). Die Flucht der Mauer 83 mit dem Portal könnte ein Hinweis darauf sein, dass auch hier eine Zufahrt von der Kramgasse bestand. Diese wäre sozusagen als südliche Verlängerung derjenigen zwischen den Parzellen A und B verlaufen. Möglicherweise ist sie sogar als gründungszeitliche durchgehende Quergasse zwischen den Hauptgassen zu rekonstruieren.

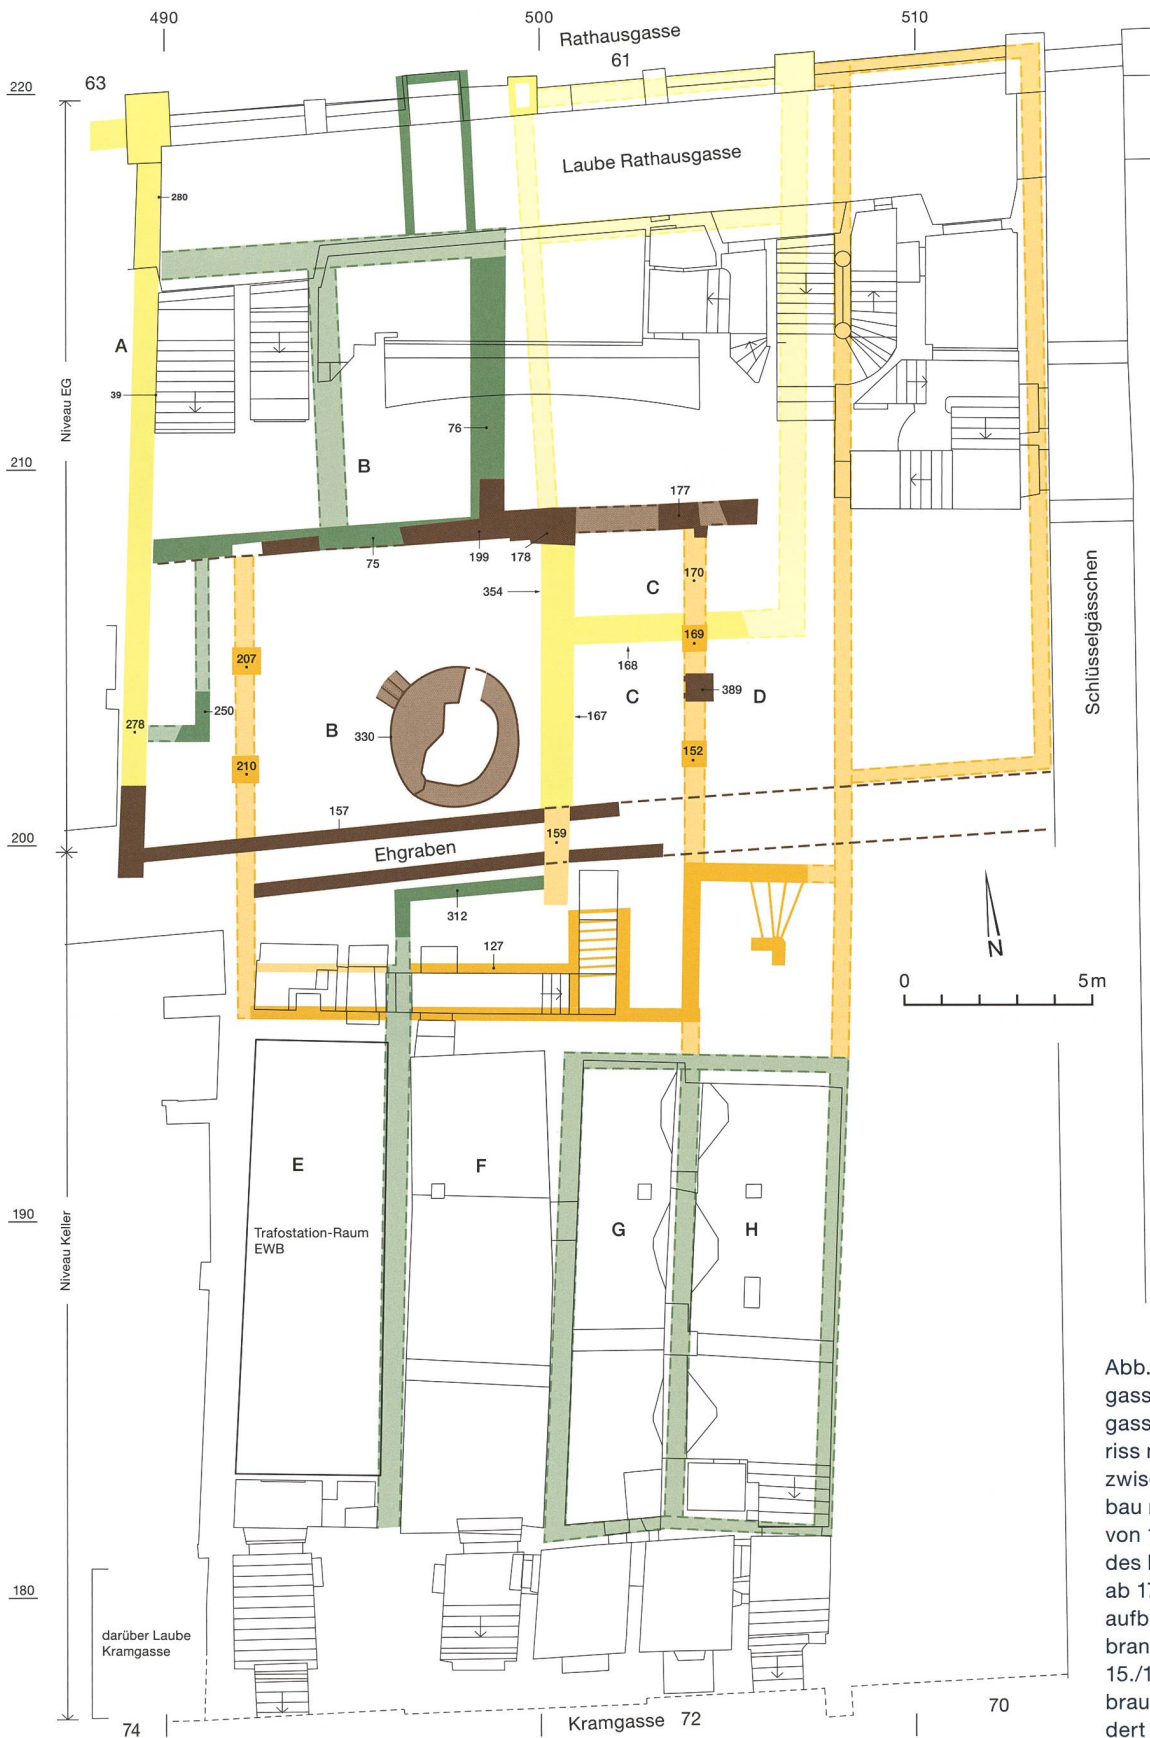
Abb. 8: Bern, Kramgasse 72 / Rathausgasse 61. Gesamtgrundriss mit der Bebauung zwischen dem Wiederaufbau nach dem Stadtbrand von 1405 und dem Bau des barocken Palais ab 1740. Gelb: Wiederaufbau nach dem Stadtbrand von 1405; grün: 15./16. Jahrhundert; braun: 16.–18. Jahrhundert (vor 1740). M. 1:200.

Parzelle A: Auf der Parzelle errichtete man nach dem Brand unter Einbezug der bestehenden Steinhäuser ein viergeschossiges Gebäude mit Gassenlaube bis zum First in Stein (Abb. 4 und 8). Das Portal 40 im Hinterhaus wurde verkleinert.

Parzelle C: Hier wurde die Bebauung nach dem Brand bis auf die Fundamente abgebrochen und auf diesen neu errichtet (Abb. 8). Der südliche Bereich bis zum Ehgraben blieb nun als Hof offen, die Brandmauer auf der Westseite zog aber als Grenzmauer bis zum Ehgraben weiter. Es ist zu vermuten, dass dieses Gebäude über eine Laube auf die Rathausgasse hin verfügte.

Parzelle F: Unmittelbar südlich des Ehgrabens konnte die Mauer 312 beobachtet werden, die als Nordmauer eines Gebäudes auf der Parzelle interpretiert werden kann. Es handelte sich um die Verlängerung des Gebäudes über die gesamte Parzellentiefe bis an den Ehgraben (Abb. 8). Dass der Keller gleichzeitig nach Norden erweitert wurde, kann nur vermutet werden.

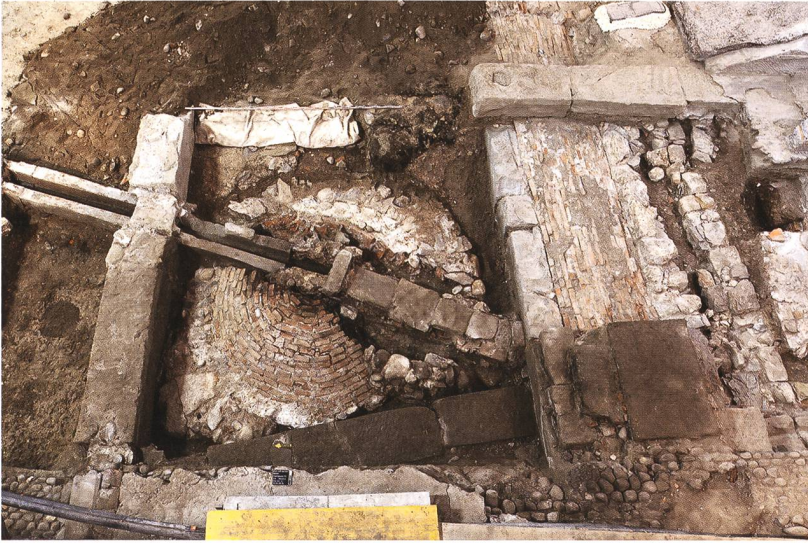
Abb. 9: Bern, Kramgasse 72 / Rathausgasse 61. Schacht 330 (Phase braun), gestört von Abwasserkanälen des 18. Jahrhunderts (Phase orange). Rechts davon der Ehgraben mit Backsteingewölbe (Phase braun).

In diesem Hof wurde direkt am Ehgraben ein grosser zisternenartiger Schacht 330 abgetieft. Seine Funktion bleibt ein Rätsel. Ein Dachwassersammler mit Einlasskanal und Bedienschacht an diesem Ort war in Bern bisher unbekannt (Abb. 9).

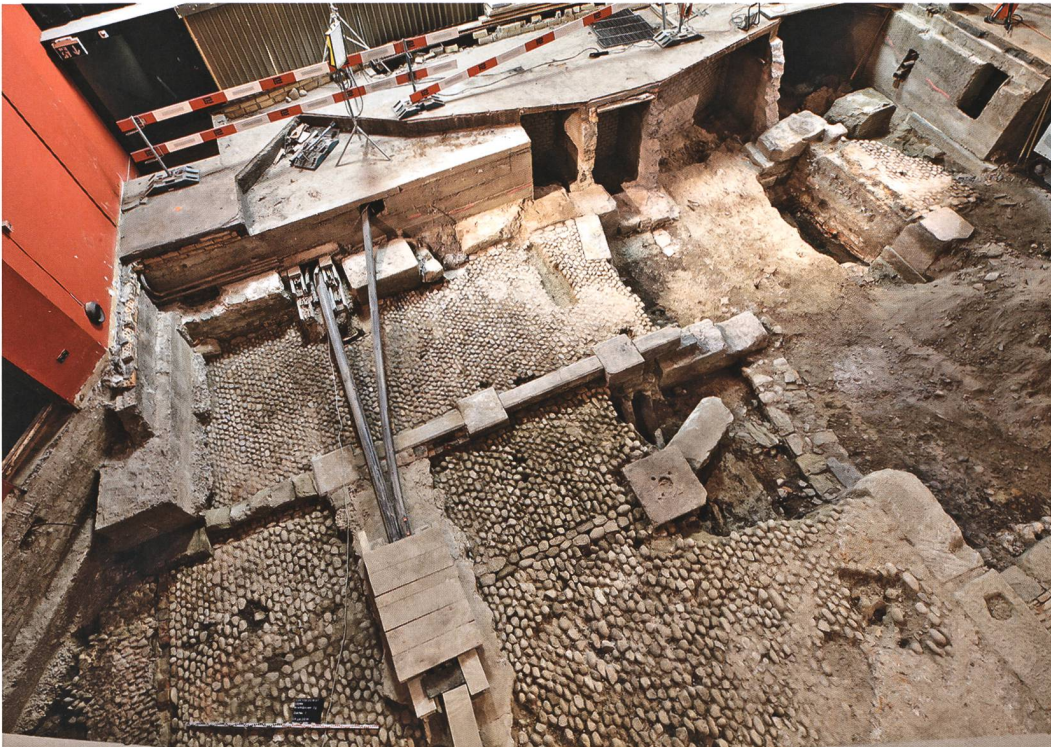
Abb. 11: Bern, Kramgasse 72 / Rathausgasse 61. Pflasterung des barocken Hofes mit Pfeilern einer Laube entlang der Hoffassaden der Häuser an der Rathausgasse.

Um 1740 liess Emanuel von Tschärner auf den Parzellen B bis H ein Palais mit dem Hauptgebäude an der Kramgasse erbauen, dessen Fassade von Albrecht Stürler heute noch steht. Inwiefern die Nebenbauten an der Rathausgasse erneuert wurden, ist nicht bekannt. Dazwischen erstreckte sich ein grosszügiger gepflasterter Hof. Auf einem Grossteil der Grabungsfläche war die barocke Pflasterung das erste, was nach dem Entfernen des Kinobodens zum Vorschein gekommen war (Abb. 11).
