**Artikel:** La Neuveville, Rue du Collège 5 : un noyau bâti de la fin du 14e siècle

# La Neuveville, Rue du Collège 5

Un noyau bâti de la fin du 14<sup>e</sup> siècle

CHRISTOPHE GERBER

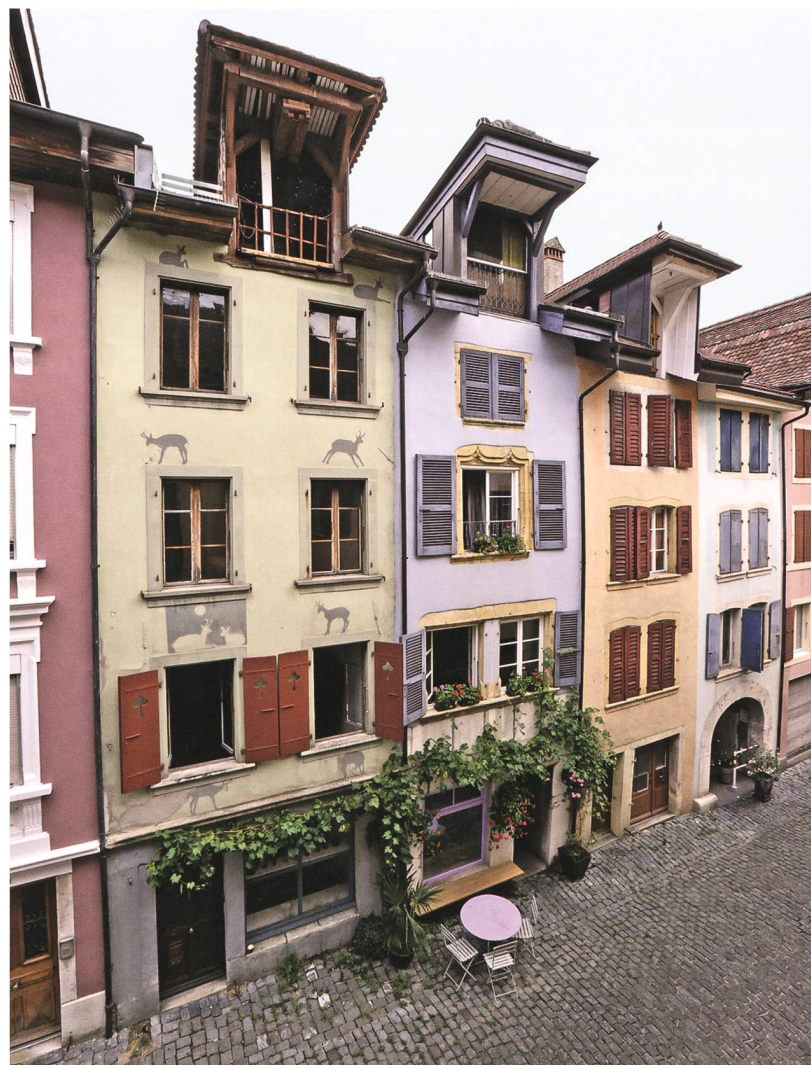
Fig. 1 : La Neuveville, rue du Collège 5. La façade ouest du bâtiment a été remaniée au 20<sup>e</sup> siècle; elle est animée par quelques silhouettes de chamois.

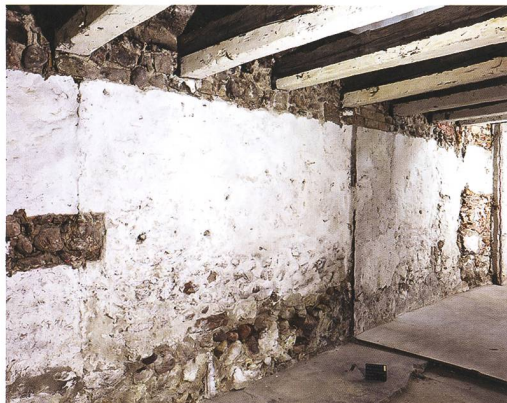
Fig. 2: La Neuveville, rue du Collège 5. Au rez-de-chaussée, mur mitoyen nord et solivage sont contemporains; ils ont été datés de 1374 par la dendrochronologie. Tout à droite de l'image, on devine les traces du mur d'enceinte de la ville.

Mais, le mur en question était percé par les solives du plafond (fig. 4, pos. 45 et 46), alors que ces dernières étaient parfaitement liées à la maçonnerie du mur mitoyen nord (fig. 2-4). En conséquence, le bâtiment n° 7 de la rue du Collège était déjà existant lors de l'édification du

n° 5. L'analyse dendrochronologique du solivage a fourni les dates d'abattage des bois: automne/hiver 1373/74 et printemps 1374. Il s'agit à ce jour des plus anciennes datations dendrochronologiques jamais obtenues sur un bâtiment de la cité médiévale neuvevilloise. Quant au plancher, il avait été remplacé et se composait de planches disparates en remploi. L'analyse dendrochronologique a d'ailleurs révélé que la pièce 10 située immédiatement au-dessus présentait un solivage de plafond absolument contemporain. Ainsi, le bâtiment sous revue disposait dès l'origine d'au minimum deux niveaux sous comble, la forme du toit restant inconnue. L'enquête n'a pas permis de préciser l'extension de l'édifice du côté de la rue à cette période précoce. Dans la maison urbaine médiévale, le rez-de-chaussée abritait le lieu de travail (atelier ou commerce), complété parfois

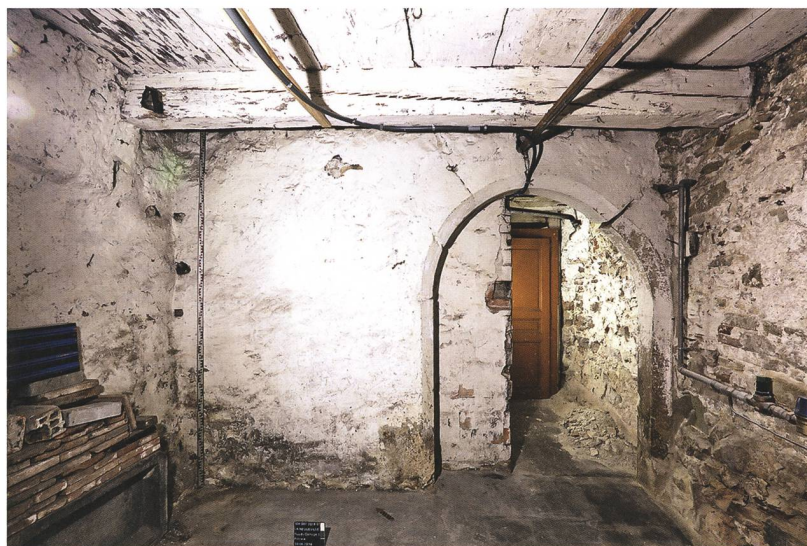
Fig. 5: La Neuveville, rue du Collège 5. Rez-de-chaussée. Porte de cave (pos. 36) à encadrement en plein cintre orné d'un large chanfrein terminé par un congé oblique. Elle serait associée à un réaménagement daté de 1489. Vue en direction de l'est.

Un mur de refend (fig. 3, pos. 35), complété d'une porte de cave en plein cintre (pos. 36), fut édifié dans un deuxième temps pour diviser le rez-de-chaussée en deux espaces de surface équivalente. L'encadrement calcaire de la porte présentait du côté ouest un large chanfrein terminé par un congé oblique (fig. 5). Du côté est, deux gros gonds en fer témoignaient de l'existence d'une solide porte en bois. Bien qu'un des piliers soit légèrement déboîté, l'ensemble s'avère de belle facture et dégage un aspect plutôt cossu. Porte et mur paraissent associés à une série de poutres (fig. 4, pos. 37, 38) qui supportaient l'espace cuisine du 1<sup>er</sup> étage, dont la zone de foyer reposait sur une voûte maçonnée (fig. 4, pos. 95) aménagée dans un chevêtre du solivage. Ce dernier a livré la datation absolue de 1489 qui suggérerait qu'au plus tard à cette date, la bâtisse occupait l'entier de la parcelle. Cette phase coïncide avec une reconstruction potentielle du mur nord (fig. 3, pos. 35) et la pose d'un galandage de consolidation contre le mur sud (pos. 48), fragilisé par l'incendie évoqué plus haut.

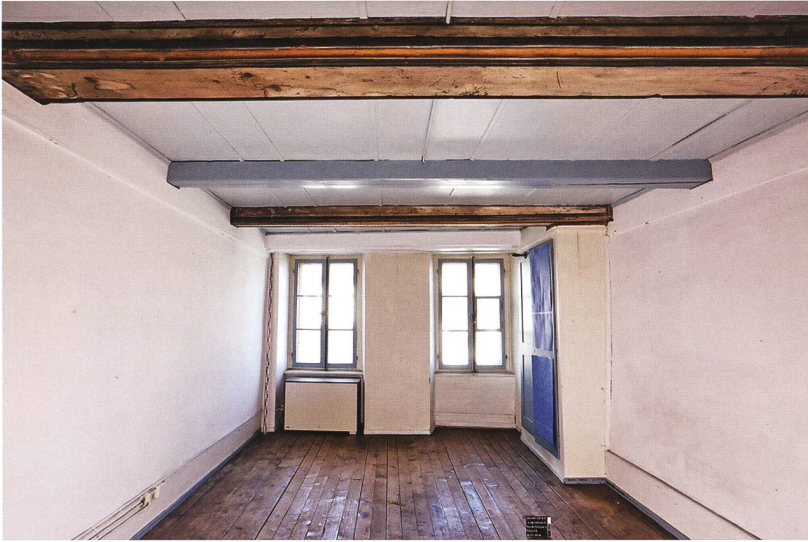
Fig. 6 : La Neuveville, rue du Collège 5. Les solives du plafond de la pièce 16, au 2<sup>e</sup> étage, étaient moulurées et se rapportaient à une phase de transformation ou de rehaussement du bâtiment datée de 1507. Le plafond fut renforcé ultérieurement par des solives supplémentaires. Vue vers l'est.

En 1507, un nouveau solivage (fig. 3, pos. 53) fut implanté à l'arrière de la maison, au 2<sup>e</sup> étage, dans la pièce 16 (fig. 3 et 6). Les poutres de grande section furent soigneusement moulurées, la pièce centrale portant même un décor gothique finement sculpté aux extrémités (fig. 7). Ce chantier pourrait coïncider avec un réaménagement de l'étage, voire un rehaussement du bâtiment, mais ce point n'a pu être

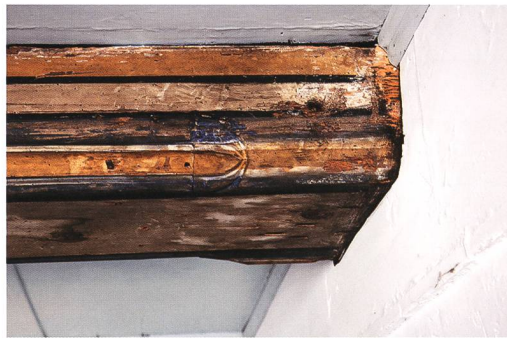
Fig. 7 : La Neuveville, rue du Collège 5. Détail de la tête de la solive médiane datée de 1506/07. Le solivage et le plafond furent peints ultérieurement, probablement au 18<sup>e</sup> siècle.

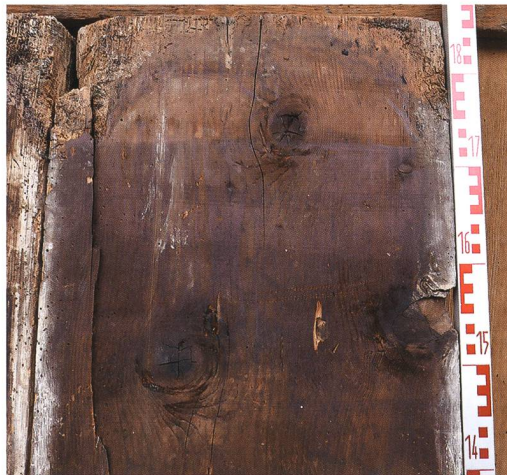
Fig. 8 : La Neuveville, rue du Collège 5. Madrier découvert en remploi dans le sol de la cuisine du 1<sup>er</sup> étage. Daté de 1507 par la dendrochronologie, il appartenait au plafond-plancher du 2<sup>e</sup> étage.

éclairci en raison du maintien des enduits. Quant au plafond, il était formé d'épais madriers (fig. 8) qui ont été retrouvés pour une part en remploi dans le plancher de fondation de la cuisine du 1<sup>er</sup> étage (fig. 3, pos. 114). Les traces de peintures ocre, gris-bleu et noire visibles sur les poutres et les madriers remployés remonteraient, elles, au 18<sup>e</sup> siècle.
