Artikel: Spiez, Schloss : ein Wohnturm aus der Zeit um 1250

Spiez, Schloss

Ein Wohnturm aus der Zeit um 1250

ARMAND BAERISWYL UND LETA BÜCHI

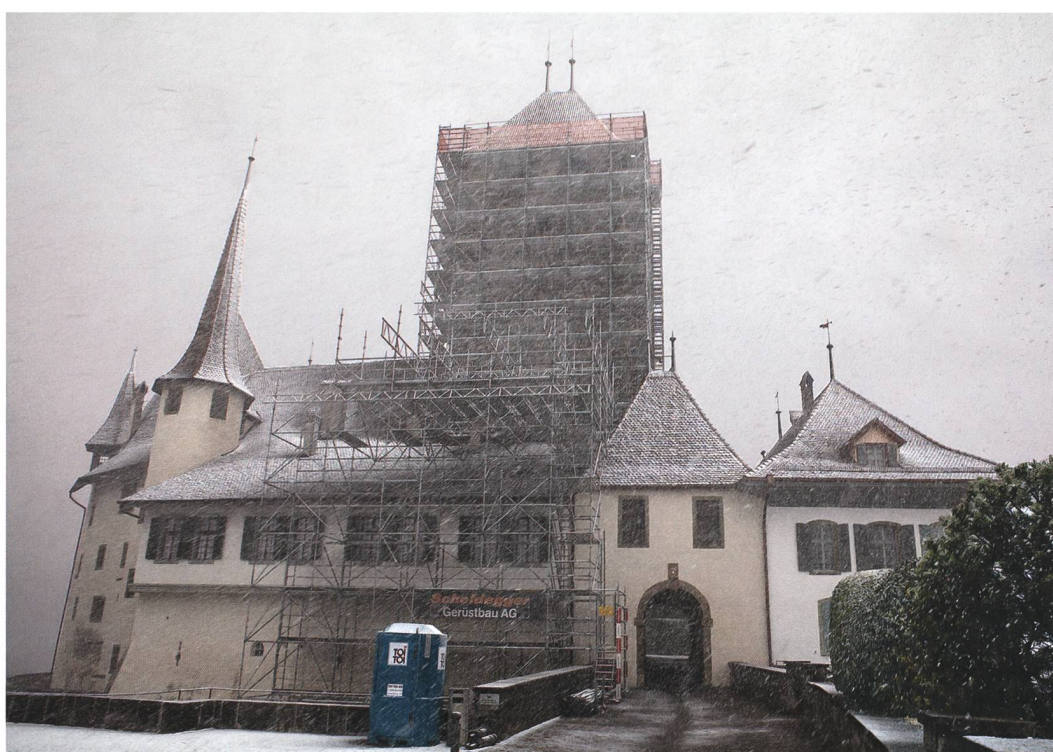
Abb. 1: Spiez, Schloss. Der eingerüstete Turm im Schneegestöber im Winter 2018/19. Blick nach Osten.

Der über alle Bauten hinausragende Turm von Schloss Spiez wurde im Winter 2018/19 saniert (Abb. 1 und 4). Dies bot dem Archäologischen Dienst des Kantons Bern die Gelegenheit für eine Untersuchung, die von Januar bis März 2019 dauerte. Dabei sollte die bislang umstrittene Baugeschichte geklärt werden. Wie alt ist der Turm? Ist er aus einem Guss oder erreichte er seine heutige Höhe durch mehrfache Aufstokkungen? Welche Funktion hatte der Turm im Mittelalter und wie wurde er genutzt?

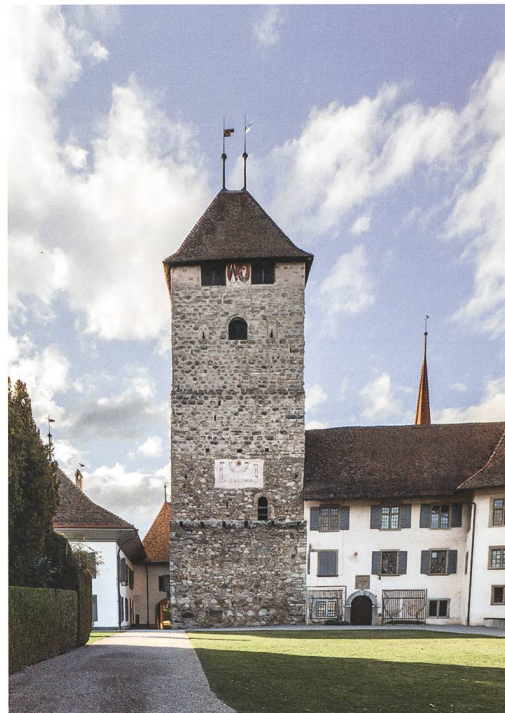
Abb. 5: Spiez, Schloss. Die hofseitige Fassade (Ostfassade) des Turms im Frühling 2019. Zu berücksichtigen ist, dass die untersten 4 m des Turmes nicht sichtbar sind, weil sie in einer Grabenaufschüttung stecken. Blick nach Nordwesten.

Grabens, sodass die untersten 4 m im Erdreich stecken (Abb. 5).

Der Turm weist eine Reihe von ursprünglichen Öffnungen auf. Auf der Ostseite öffnet sich ein Rundbogenportal, das ins erste Obergeschoss führt (Abb. 5). Es handelt sich um den Hocheingang, von dem aus der Turm einst über eine Holzterrasse vom Hof aus zu betreten war. Die Balkenlöcher des Treppenpodestes sind noch erhalten und wurden 1939 mit Balken zur Veranschaulichung versehen. Ebenfalls im ersten Obergeschoss findet sich in der Westmauer eine zweite originale Tür (Abb. 2). Sie führte über einen überdachten Laubengang, dessen Balkenlöcher ebenfalls noch erhalten sind, in einen verschwundenen Latrinenanbau.
