Artikel: Reichenbach, Kientalstrasse 12 : Bauernhaus oder Sust? : Ein prächtiges Gebäude mit Baujahr 1466

Reichenbach, Kientalstrasse 12

Bauernhaus oder Sust? Ein prächtiges Gebäude mit Baujahr 1466

Marco Amstutz und Katharina König

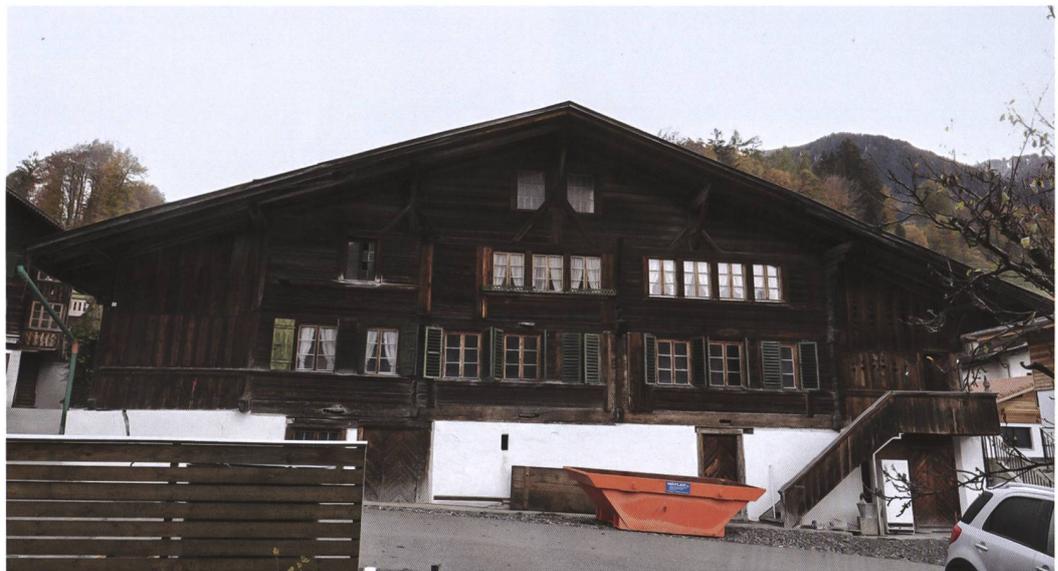
1 Reichenbach, Kientalstrasse 12. Westfassade. Auf dem Steinsockel ruht der Blockbau mit Stuben- und Gadengeschoss. Im Giebfeld sind unter der First- und den Mittelpfetten jeweils die Heidenkreuze schwach erkennbar. Am rechten Bildrand zeigt sich die sekundäre Süderweiterung des Hauses mit breiter Laube und Keller, am linken Bildrand die ebenfalls jüngere Norderweiterung. Blick nach Osten.

Das Haus wird von einem flachen Pfettendach gedeckt (Abb. 1). Den Vorstössen von First und Mittelpfetten sind in den Giebelfeldern je ein Heidenkreuz untergestellt. Die Mehrheit der Rafen datiert ins Baujahr 1466, die Lattung blieb undatiert, könnte aber ebenfalls zur Bauzeit gehören. War in den Anfängen die Rauchküche oberhalb des Gadengeschosses nach Nordwesten offen, so wurde diese nachträglich durch den Einbau einer Glimmwand nach Norden verschlossen und der Rauch auf der Südseite des Hauses zur West- und Ostfassade gelenkt.

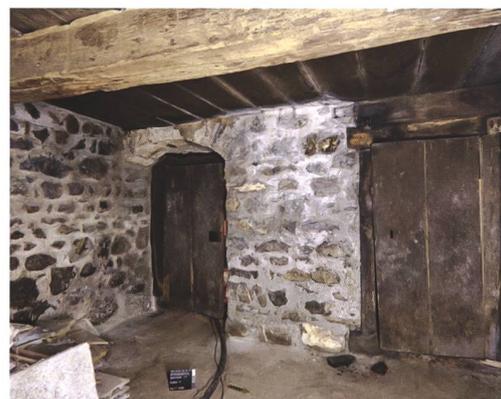
3 Reichenbach, Kientalstrasse 12. Grundriss des Sockelgeschosses. Die Kellerräume K2–K4 waren durch einen Kellerhals erschlossen, von dem sich nur die östliche Hälfte erhalten hat. In K5 befand sich der Treppenaufgang in die Küche. K1 war durch eine hölzerne Wand von K2 abgetrennt, die später, im Zuge der Verkleinerung von K1 versteinert wurde. M. 1:200.

von Beginn an mit vier Kellerräumen ausgestattet, deren Zugänge sich auf der Südseite befanden (Abb. 3). Nur in den nordseitigen Kellerraum K1, möglicherweise eine Stallung, gelangte man von Westen. Die südseitige Erschliessung erfolgte durch zwei gewölbte Gänge unter einer vormals zweiarmigen Treppe. Der gefangene Kellerraum K4 war über den Keller K3 durch eine Holztür erreichbar (Abb. 4), zudem konnte man von der Küche im Erdgeschoss über eine Verbindungstreppe in den Keller K4 gelangen. Die Wände der Kellerräume K3 und K4 waren mit einem Fugenstrichmörtel aufwendig verputzt und der Boden mit einem Mörtelguss gefestigt. Dagegen verfügten die Kellerräume K1 und K2 über ein satt gesetztes Mauerwerk ohne Fugenstrichmörtel und über einen ungefestigten Boden. Die unterschiedliche Ausführung der Kellerräume dürfte mit deren Nutzung zusammenhängen.

Der nordseitige und grösste Keller K1 oder Stall wurde vermutlich im 18. Jahrhundert mit dem Einzug der heutigen Ostkellermauer (blau) verkleinert und die ehemals hölzerne Trennwand zu K2 (hellrot) durch eine steinerne Mauer (blau) ersetzt. Zudem wurde in K2 der Zugang von Süden nach Westen verlegt. Die Zumauerung in der Südseite bedeutete wohl auch das Ende der zweiarmigen Treppe. Zeitlich nicht einzuordnen ist die Schliessung der Treppe von der Küche in den Keller K4.

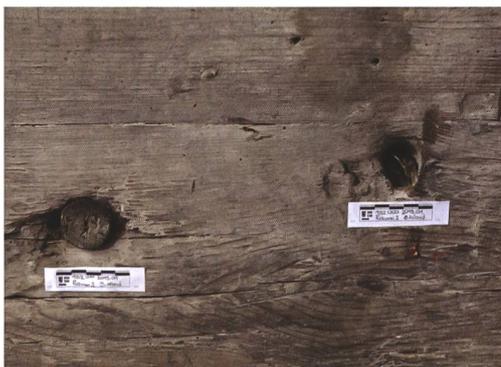
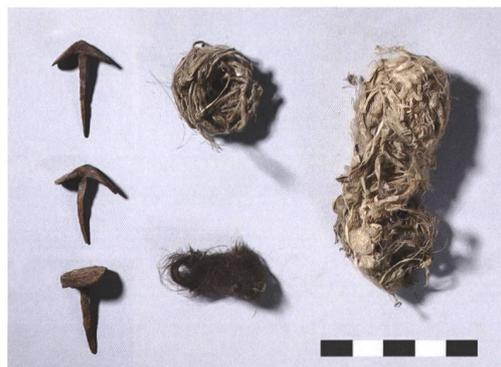
7 Reichenbach, Kientalstrasse 12. Zeichen des Volksglaubens. a Verpflockungen in der Südwand der Stube R2; b die beiden Garnknäuel, das Tierhaar und drei ineinander verdrehte Nägel steckten hinter dem rechten Pflock auf Abb. 7a.

Vormoderne Häuser wurden oft mit einem sogenannten Schutz- oder Bannzauber versehen. Dieser hinterlässt mannigfaltige Spuren, die von Einritzungen, Bleistift- oder Kreidezeichnungen über Verpflockungen bis hin zu Inschriften reichen kann. Die Begehung des Hauses mit der Fachkollegin Ulrike Gollnick öffnete den Blick für diese feinen Spuren des Volksglaubens im Gebäude an der Kientalstrasse 12, wobei die beiden grösseren Stuben, R2 und R3, am meisten Zeichen aufwiesen und innerhalb der Stuben die Südwand offensichtlich besonders «schutzbedürftig» war. Es handelt sich vor allem um Geisterbanddübel – kleine Holzkeile, die in Schwundrisse und Fugen gesteckt wurden. Etwas weniger häufig waren Verpflockungen, hinter einem Pflock eingespernte Objekte, wobei die meisten Bohrlöcher im Haus keine Funde enthielten (Abb. 7). Selten waren Flämmchen und flammenförmige Brandspuren, deren Bedeutung noch nicht geklärt werden konnte.

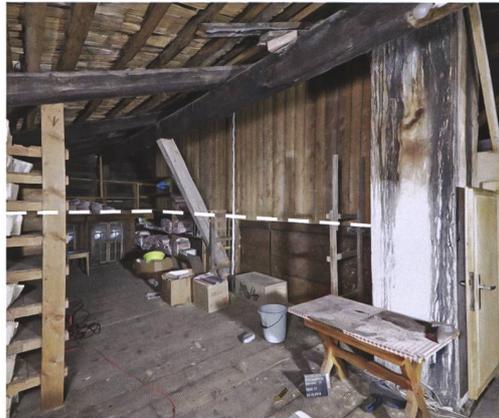
9 Reichenbach, Kientalstrasse 12. Raum R17. Durch das Anheben der Decke beim Einbau des Ladens im Stubengeschoss konnte R17a nicht mehr als Kammer genutzt werden. Der Boden lag neu direkt unter den Fenstern, die im hinteren Bildteil noch zu erkennen sind. Die Decke (weisse Striche) wurde entfernt. Blick nach Südosten.

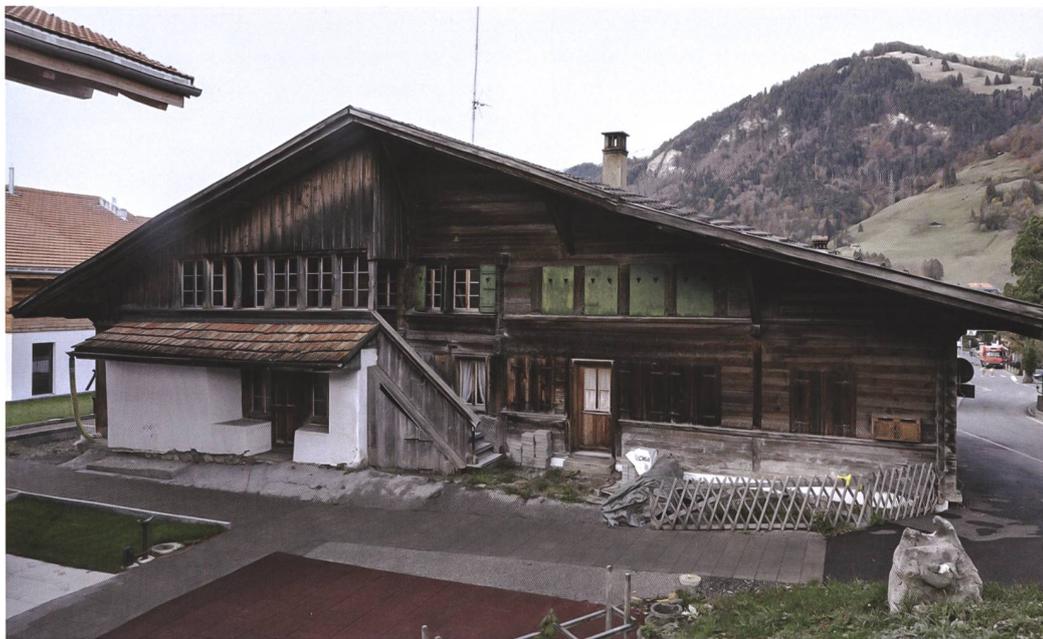
10 Reichenbach, Kientalstrasse 12. Ostfassade. Der steinerne Sockel kragt aus dem Grundriss vor und ist mit einem Pultdach geschützt. Im Gadengeschoss wurden im 18./19. Jahrhundert die beiden Gaden eingebaut. Durch den Einbau des Ladens und die Erweiterung nach Norden erfolgten massive Veränderungen in der Nordostecke des Hauses. Die Auffassung der offenen Rauchküche führte zu einem neuen Raum, der über eine Treppe erschlossen wurde (linke Hausseite). Blick nach Westen.

im Gadengeschoss möglich wurde, der in seiner letzten Nutzung in mehrere kleine Räume unterteilt war und der eine neue Erschliessung über eine Treppe entlang der Ostfassade auf eine gedeckte Laube erhielt (Abb. 10).
