Artikel: Utzenstorf, Schloss Landshut : doch jünger als gedacht: Neues zur Baugeschichte zum Wasserschloss Landshut

Utzenstorf, Schloss Landshut

Doch jünger als gedacht: Neues zur Baugeschichte zum Wasserschloss Landshut

Jonathan Frey und Marco Amstutz

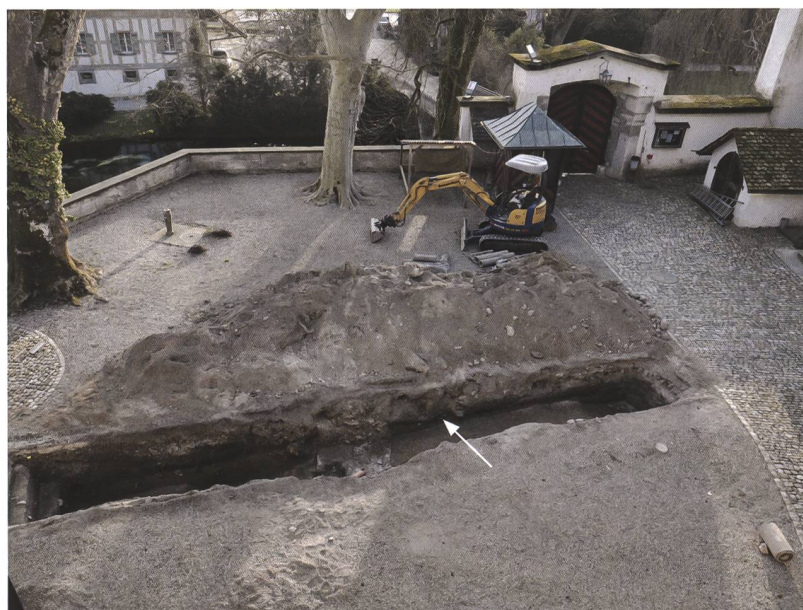
1 Utzenstorf, Schloss Landshut. Sondierschnitt im heutigen Innenhof. Zuunterst im Profil die horizontal verlaufende schwarze Kulturschicht von Phase 1 (Pfeil). Blick nach Osten.

begradigt. Direkt darüber folgt eine gut 10 cm mächtige Kulturschicht, deren Oberkante auf etwa 474,10 m ü. M. liegt. Es gibt keine Hinweise auf ein mittelalterliches Gebäude, das einst mitten im Hof gestanden haben könnte, geschweige denn auf einen Turm. Im Gegenteil, das Fehlen von Fundamenten, Ausbruchsgruben und die Tatsache, dass die unterste Kulturschicht und der gewachsene Boden nur rund 1 m unter dem aktuellen Hofniveau liegen und ungestört horizontal verlaufen, schliesst die Existenz eines solchen Gebäudes aus. Es müsste Spuren hinterlassen haben.

Die genannte Kulturschicht datiert aufgrund der Radiokarbondatierung mit 95,4%iger Wahrscheinlichkeit in die Zeit von 1161 bis 1266 (cal. 2σ, BE-13402 869 ±16 BP, BE-13403 958 ±16 BP, BE-13404 826 ±16 BP). Daraus kann man schliessen, dass die Burg Landshut nicht, wie bisher angenommen, bereits im 10./11. Jahrhundert entstanden ist, sondern erst während der Burgenbauwelle des 12./13. Jahrhunderts. Die Kulturschicht ist der älteste bisher nachweisbare Siedlungsrest im Bereich des Schlosses (Abb. 1, Phase 1).

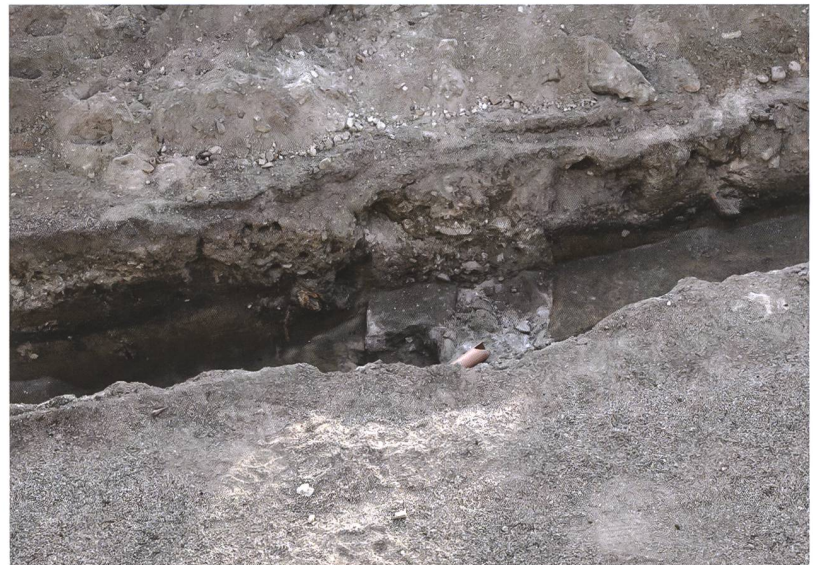
2 Utzenstorf, Schloss Landshut, Blick auf das in der Mitte der Sondierung freigelegte Punktfundament zum wohl in der Barockzeit errichteten Kornhaus. Blick nach Osten.

Zwar trat in der Sondierung tatsächlich ein Fundamentmauerwerk zutage, es durchschlägt aber die genannten älteren Schichten und ist als gut 1,4 × 1,5 m messendes Punktfundament

anzusprechen (Abb. 2). Der verwendete feinkörnige Mauer Mörtel lässt es in die Barockzeit datieren. Es dürfte zu einem Ost-West-ausgerichteten Gebäude gehören, dessen Hoffassade im Erdgeschoss aus Arkadenbögen bestand und von denen einer der Pfeiler auf dem Punktfundament ruhte. Wahrscheinlich handelt es sich um das aus Schrift- und Bildquellen bekannte nördliche Kornhaus, das bis ins frühe 19. Jahrhundert im Nordbereich des heutigen Hofes stand und dann ersatzlos abgebrochen wurde.

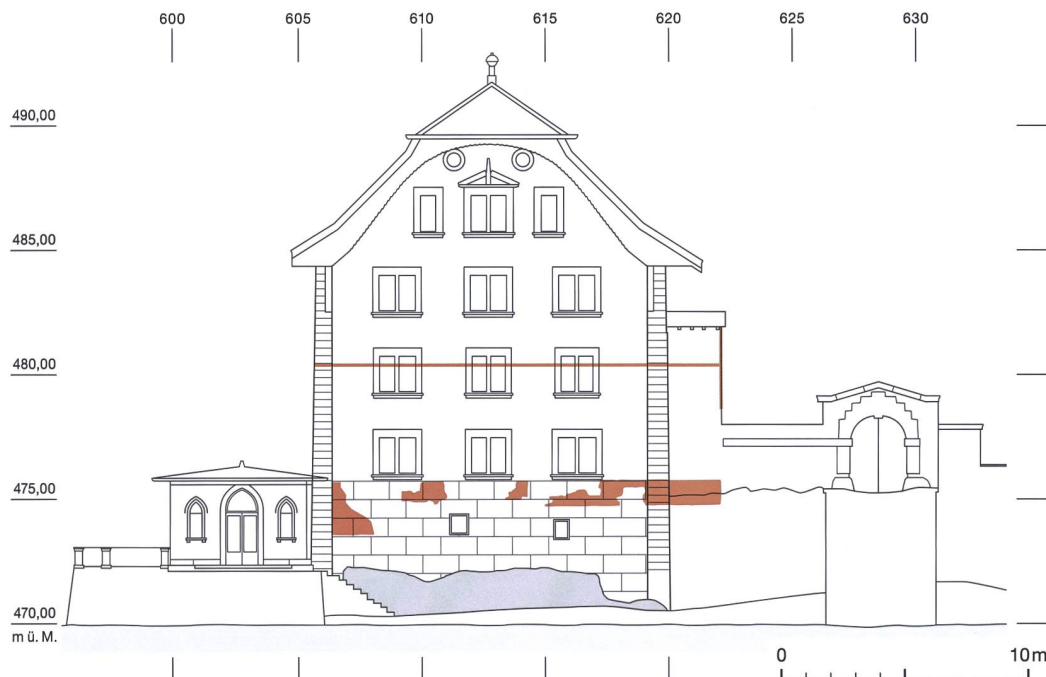
3 Utzenstorf, Schloss Landshut. Ostfassade. Rot: Mauerwerk der Phase 2 (s. Abb. 3) mit horizontal verlaufendem Absatz auf Höhe des ersten Obergeschosses. Blick nach Westen. M. 1:300.

Die zweite Gelegenheit für eine Untersuchung ergab sich 2021 anlässlich der Sanierung der Ostfassade des südöstlichen Baukörpers (Abb. 3). Dabei konnte zusammen mit der Denkmalpflege das unter verschiedenen historischen und modernen Verputzschichten liegende Mauerwerk untersucht werden.

Ein durchgehender Rücksprung im Kopfbereich des ersten Obergeschosses ist ebenfalls bautechnischer Natur, steht doch das Mauerwerk ober- und unterhalb des Rücksprungs im Verband (Abb. 3). Direkt unterhalb der Fenster des heutigen Erdgeschosses konnten zwei Fensteröffnungen gefasst werden: Die eine wies ein breit gefasstes Gewände aus Tuff, die andere einen Pfosten aus Sandstein auf (Abb. 4, 17, 23, Abb. 6). Das Tuffsteinmauerwerk besaß eine Länge von mindestens 17 m und eine Höhe von mindestens 10 m. Die beiden Fensteröffnungen und die Lage des Mauerwerks könnten auf einen Palas hinweisen. Mit einem mutmasslich vorhandenen deckenden und gekalkten Ver-
