Artikel: Bern, Gerechtigkeitsgasse 21 : Einblick in die Frühzeit der Stadt Bern

Bern, Gerechtigkeitsgasse 21

Einblick in die Frühzeit der Stadt Bern

Marco Amstutz und Armand Baeriswyl

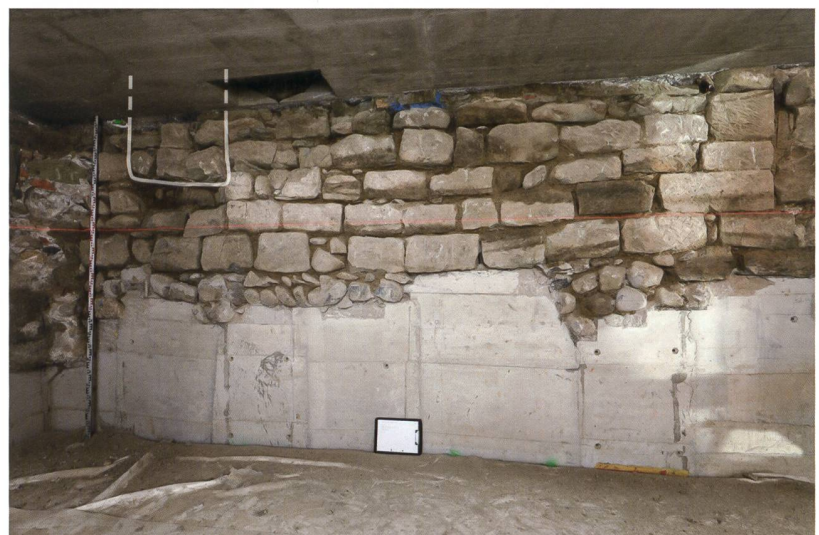
3 Bern, Gerechtigkeitsgasse 21. Ansicht der westlichen Brandmauer mit dem auf Sicht ausgeführten Sandsteinquadermauerwerk (8) des Gebäudes von Phase rot. Die Gebäudeecke ist rechts im Bild zu erkennen, ebenso der später vermauerte Durchgang (41) auf der linken Bildseite. Blick nach Westen.

Die älteste fassbare Mauer fand sich im Hinterhaus, im unteren Teil der heutigen Brandmauer zwischen dem Gebäude Gerechtigkeitsgasse 21 und dem westlich daran anschliessenden Haus Gerechtigkeitsgasse 23 (Abb. 2). Die Mauer (8) besteht zuunterst aus einer in den anstehenden Moränensilt eingetieften, groben Flusskiesel-Rollierung; darüber folgt ein lagig gesetztes Sandstein-Quadermauerwerk von mittelalterlichem Charakter. Im Norden endet sie mit einer über mehrere Steinlagen fassbaren Gebäudeecke nach Westen (Abb. 3). Die Ecke zeigt, dass es sich bei Mauer 8 um die Ostmauer des westlichen Nachbargebäudes Gerechtigkeitsgasse 23 handelt. Der südliche Mauerabschluss kann aufgrund der jüngeren Überformung des Ehgrabens (1) nicht erfasst werden. Die Südfassade dürfte jedoch ungefähr auf dessen Nordflucht gelegen haben, da das Ehgrabensystem nach heutigem Forschungsstand zur Zeit der Stadtgründung angelegt wurde. Im Mauerwerk zeichnen sich ausserdem Leibungen ab, welche zu einem Durchgang (41) vom westlichen Gebäude in den Bereich der Parzelle Gerechtigkeitsgasse 21 gehörten (Abb. 2 und 3). Die Türschwelle des Durchgangs auf etwa 529,30 m ü. M gibt Hinweise auf die Höhe der damaligen Niveaus. Heute endet die Mauer mit einer Abbruchkrone, auf der jüngeres Mauerwerk sitzt. Anzunehmen ist an der Gerechtigkeitsgasse 21 ein rückwärtiger, an den Ehgraben anschliessender ein- bis zweigeschossiger und rund 6 m tiefer Steinbau.

Die Tür (41), die vom Steingebäude (8) auf die Parzelle Gerechtigkeitsgasse 21 führt, weist darauf hin, dass zu dieser Zeit dort eine Nutzung bestand, sei es ein weiteres Gebäude oder ein offener Hof. Spuren fanden sich keine.
