Zeitschrift: Archäologie Bern : Jahrbuch des Archäologischen Dienstes des Kantons Bern = Archéologie bernoise : annuaire du Service archéologique du canton de Berne

Das Bauernhaus Thun, Schorenstrasse 40

Vom Wandel eines Heimwesens

Detlef Wulf

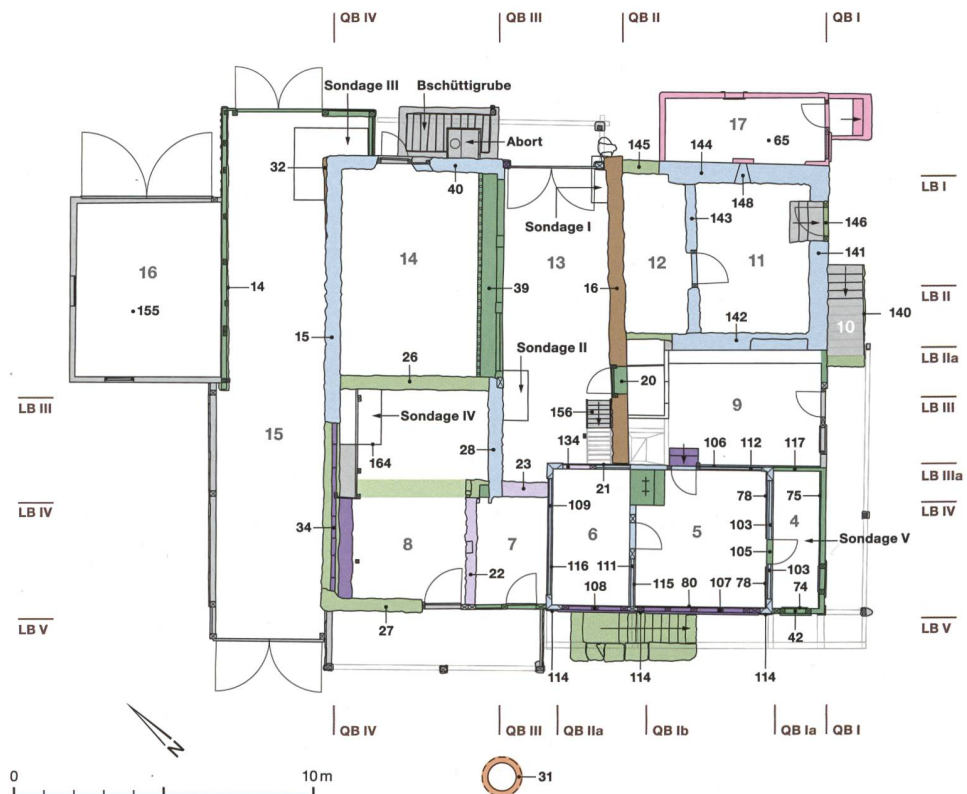
8 Thun, Schorenstrasse 40. Grundriss des Erdgeschosses mit Bauphasen, Bundachsen (Längsbund: LB; Querbund: QB) und Raumnummern. M. 1:250.

- Phase 11, nach 1955 bis 2018
- Phase 10, um 1955
- Phase 9, 1910 bis um 1950
- Phase 8, 1878 bis 1910
- Phase 6, 1810 bis um 1845
- Phase 5, Mitte 18. Jh.
- Phase 3, um 1600
- Phase 2, um 1600 oder davor
- Phase 1, vor 1600

(Abb. 8). Die verlängerten Deckenbalken dieser drei Räume tragen im Obergeschoss eine Vordachlaube (Raum 18), die sich auf vier verzierte Büge abstützte. Die wenigen Einschätzungen zum Hausalter beziehen sich hauptsächlich auf diese Verzierungen, die mit ihren stilistischen Wurzeln in das 16. Jahrhundert zurückreichen (Abb. 9).¹⁶ Stubenfenster und Vordachlaube weisen zur alten Buchholzgasse. Über dem Stubenkompartiment befindet sich das stark veränderte Gadengeschoss (Abb. 10). Dessen giebelseitiger Teil beherbergte bis vor der Sanierung zwei Kammern (Räume 21 und 24), die in einen unbenutzten Abstellraum (Raum 22) mündeten.

Der zentrale Teil des Wohntraktes wird von einer auf zwei Geschosse aufgeteilten Längsküche¹⁷ (Räume 9 und 25, Abb. 8 und 10) eingenommen, die mit zwei Rauchhütten noch Reste des Inventars aus dem 18. Jahrhundert aufweist.

Im nordöstlichen Drittel des Wohntraktes steht schliesslich der Rest eines traditionell als Stock¹⁸ bezeichneten Steinbaues, der heute im Erdgeschoss zwei Keller (Räume 11 und 12,

Abb. 8) beherbergt. Darauf befinden sich eine Stube (Raum 28) mit abgeteilter Kammer (Raum 30) und eine schmale Nebenstube (Raum 29, Abb. 10). An die Nordostseite des Wohntraktes schliesst sich seit 2006 ein Anbau (Räume 17, Abb. 8 und 32, Abb. 10) an, der einen Vorgänger aus dem frühen 19. Jahrhundert ersetzt. Die Ansicht des Hausgiebels dominiert ein gemauerter Treppensockel (Raum 10, Abb. 2, 3 und 8), der nicht nur zum Eingang in die obere Wohnung, sondern auch zu einer giebelseitigen Laube führt. Diese erstreckt sich über die südwestliche Haushälfte und ist an der Ecke mit der langen Vordachlaube (Raum 18) und ihrer Fortsetzung im Ökonomietrakt (Raum 19) verbunden.

Blick auf den Grundriss (Abb. 8) zeigt, dass der damals noch zweigeteilte Stall (Raum 8) wirklich wenig Platz bot.

(Raum 4, Abb. 8) an der südlichen Hausecke verschwand. Dafür wurde ein neuer Hauseingang in der Mitte des Hausgiebels geschaffen. Dabei wurde die südwestliche Haushälfte durch eine Riegkonstruktion (74, 75) mit Backstein-ausfachung ersetzt. Sie zog sich vom ehemaligen Stock (141) über die gesamte Front bis zur südlichen Hausecke und weiter über einen Eckständer mit Riegelwerk (42) bis an das alte Stubengerüst. Die so entstandene Kammer (Raum 4) wurde von zwei Fenstern erhellt und konnte durch einen neu geschaffenen Türdurchbruch (105) von der benachbarten Stube (Raum 5) betreten werden. Den offenen Eckbereich zur Küche verschloss man ebenfalls mit einer Backsteinwand (117). Seit dieser Zeit befindet sich der Eingang ins Erdgeschoss in der Hausmitte. Im hinteren Küchenbereich sorgte ein neu geschaffener Mauerdurchbruch (20) für einen direkten Zugang ins Tenn (Raum 13). Dort entstand eine neue, backsteinerne Stallmauer mit Futterluken (39), die wahrscheinlich einen älteren Vorgänger ersetzte.

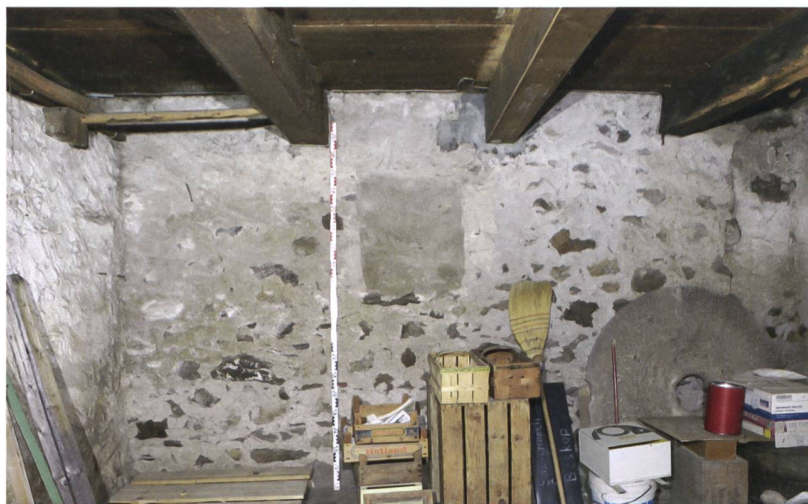
19 Thun, Schorenstrasse 40. Blick auf die nordöstliche Aussenwand (144) des Kellerstockes (Raum 11) mit der zugesetzten Lichtnische (148). Auf den Deckenbalken ruhen die Trägerbohlen eines Kalkgussbodens (147).

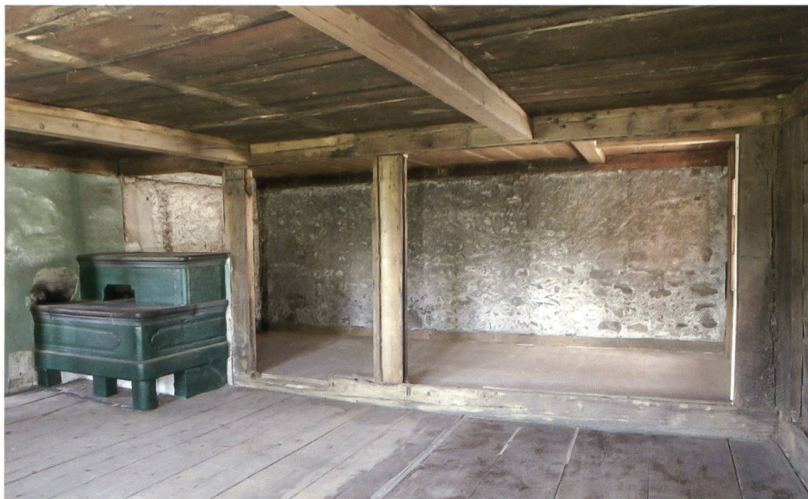
20 Thun, Schorenstrasse 40. Blick nach Nordwesten in den Raum 30. Vom Vorgängerbau verblieb die Mauer (16) (hinten) und ein Rest der ehemaligen Binnenwand (55) zur Rauchküche (hinten links). In Phase 3 errichtete man zwei Ständerbohlenstuben. Zustand 2020.
