**Landschaftsplan Kiesgrube
Rüchlig,
Gemeinde Eschenbach,
Kanton Luzern:
Sanierung/Gestaltung/
Abbau/Rekultivierung**

Text und Bilder: Ottomar Lang,
Landschaftsarchitekt BSG, Dipl. HbK/GhK

**Rüchlig Gravel Pit
Landscape Plan
Commune of Eschenbach,
Canton of Lucerne:
Redevelopment, Design,
Extraction, Recultivation**

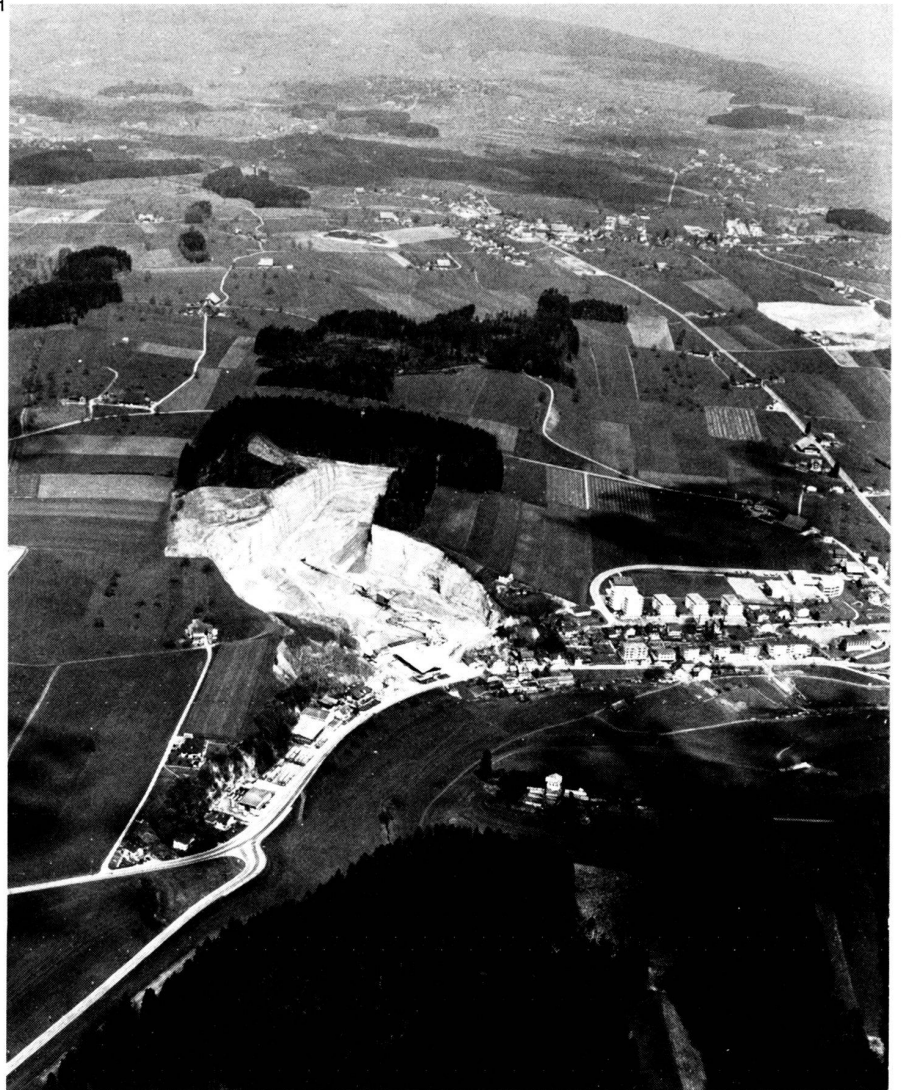
Einblick vom Südwesten, im Vordergrund der Absetzteich.

View from the south-west, sludge lagoon in the foreground.

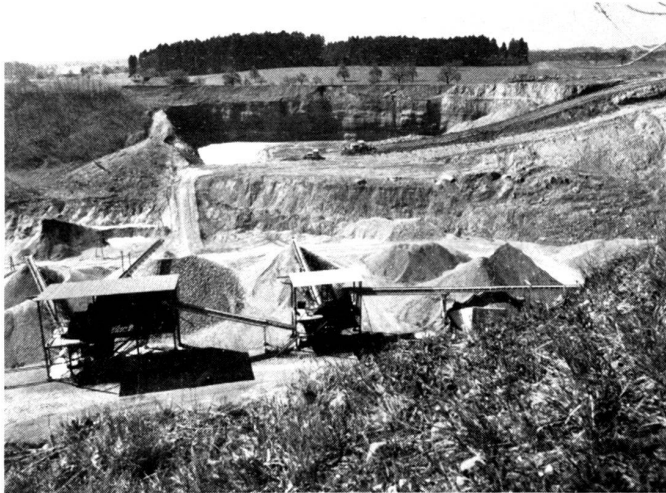
3 Zu sanierende Ostwand entlang der Abbaugrenze.

3 Eastern wall to be redesigned along the exploitation limit.

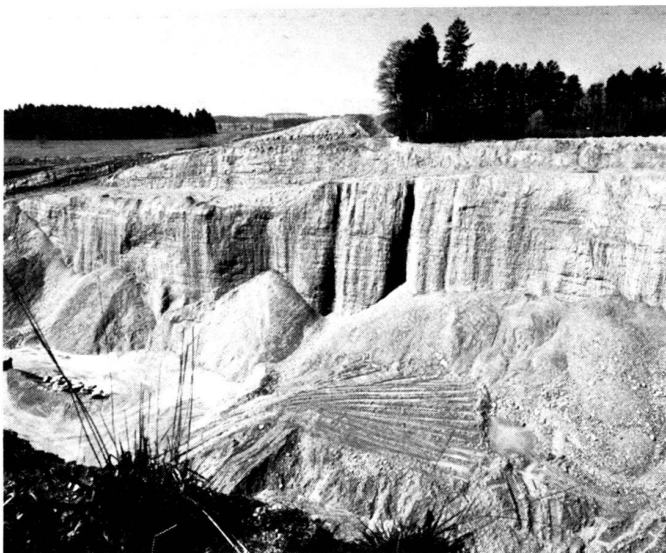
5 Stufenabbau entlang der Ostwand für die Gestaltung und Rekultivierung der Steilböschung.

5 Stepwise exploitation along the east wall for the design and recultivation of the steep slope.

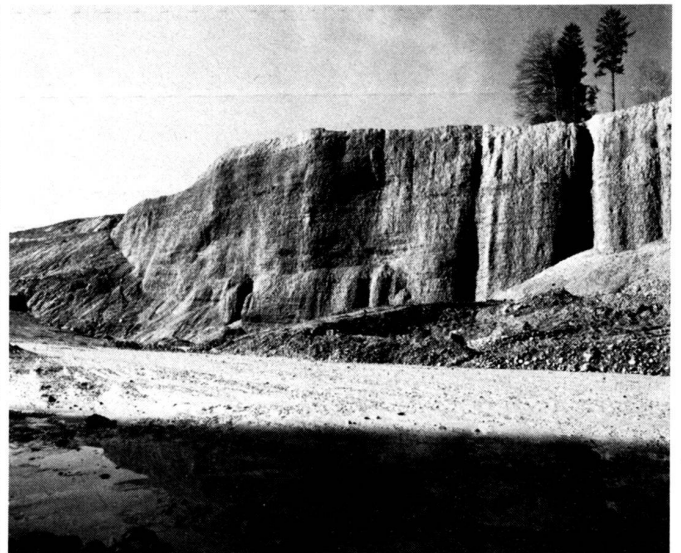
6 Zum Teil freigelegtes Kiesmaterial für den Abbau, deutlich erkennbar die nahe Abbaugrenze (Waldeck).

6 Partly exposed gravel material for exploitation, clearly visible is the close exploitation boundary (Waldeck).
