## Geordnete Deponie Felsegg

Landschaftspflegerische Massnahmen zur Eingliederung eines Deponiekörpers

**Auftraggeber:** Zweckverband Abfallbeseitigung Uzwil/SG

**Projekt:** O. Lang, Dipl. Landschaftsarchitekt SIA/BSG, Büro für Landschaftspflege und Landschaftsplanung, Uster

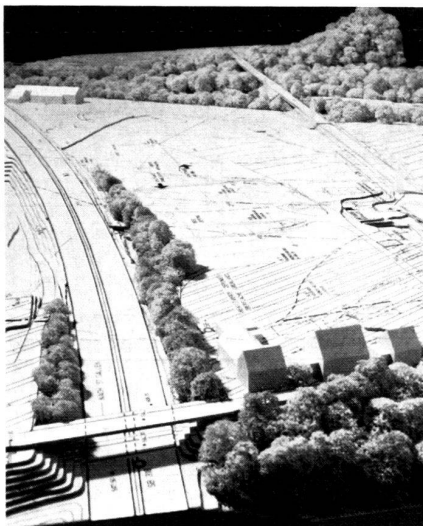
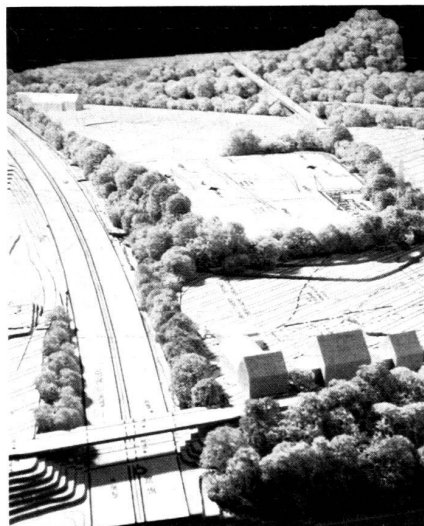
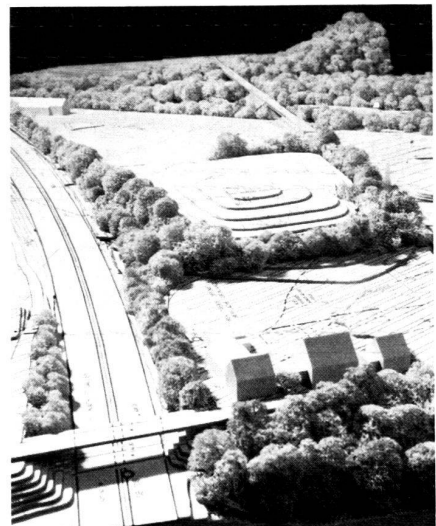
**Description:** The tip is located at the edge of a groundwater catchment area between the N1 motorway and the River Thur. When the work was commissioned, the tip had been in operation for several years. The task was to rehabilitate and expand (volume) the tip and to rationalize dumping operations. The underground waterstops and the drainage pipes were installed. Previous to being used as a waste tip, the area had been a gravel quarry. Problems arose in connection with the following aspects: the situation in relation to groundwater (fluctuations in the water level), the vicinity of the river, the geotechnical relationship to the motorway (piling up and shifting of earth), visual integration into the landscape as well as the fact that the tip was near a residential area. In order to execute the plan and measures in a fashion which could be supervised and controlled in the long term, the actual situation was exactly catalogued and assessed: surveying (orthophoto), including the global subsoil situation (geology, hydrogeology, stability). All infrastructural installations were checked, those which were not catalogued were complemented, in particular the water runoffs. A model (scale 1:500) was built in order to inform the general public, and an aerial photograph plan (in colour) was prepared for the purposes of long-term surveillance. The latter covered all factors requiring supervision (surface-water runoff pipes, ground water and rock contour lines, possible gas leaks, geotechnical information, survey grid [based on coordinates] etc.). Thanks to landscaping measures, the tip's mass was integrated into the hilly landscape.
