Entwicklung eines Uferröhrichts

Marcel Fürer, Landschafts-
architekt HTL/BSLA,
Wetzikon

1982 wurde in Erlenbach am Zürichsee ein privater Seeuferbereich renaturiert. Fünfzehn Jahre später sollen die bisherigen Massnahmen und Entwicklungen dokumentiert und das Pflegekonzept überprüft werden.

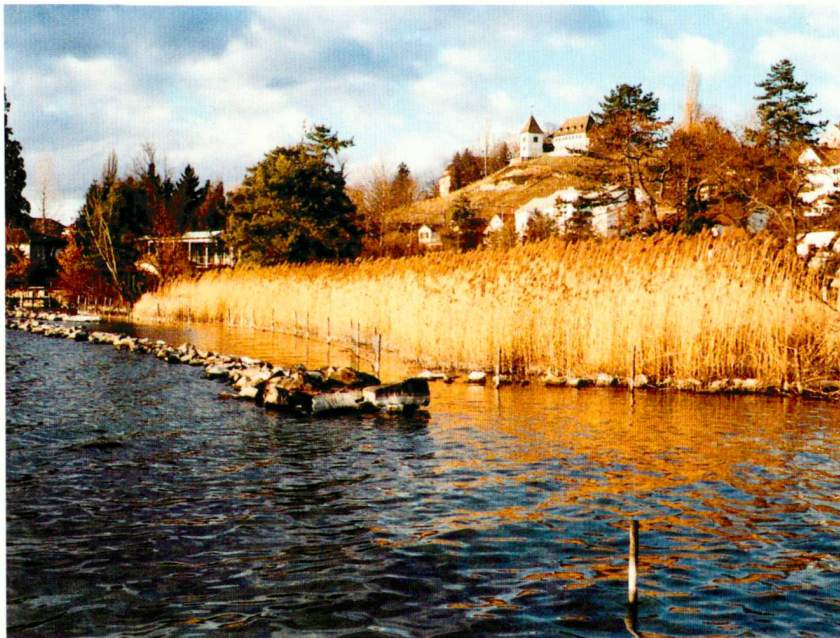
Februar 1997: Der Steinwurf soll entfernt, der Schutzzaun seewärts versetzt werden.

Février 1997: il est prévu de déposer la jetée de pierres et de déplacer la palissade de protection en direction du lac.

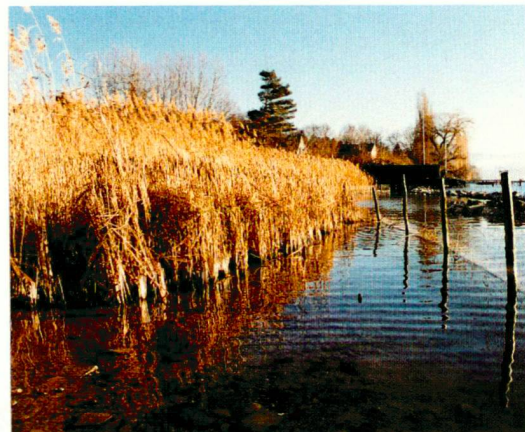
Restbestand von Rohrkolben an windexponierter Stelle (Februar 1997), hier keine Ausdehnung des Röhrichts.

Dans un endroit exposé aux vents se trouve un reste de massettes. Les phragmites n'ont pas pu s'y imposer (février 1997).
