**Artikel:** Die Ausgrabungen der karolingischen Kirche St. Peter in Domat/Ems

# Die Ausgrabung der karolingischen Kirche St. Peter in Domat/Ems

Augustin Carigiet

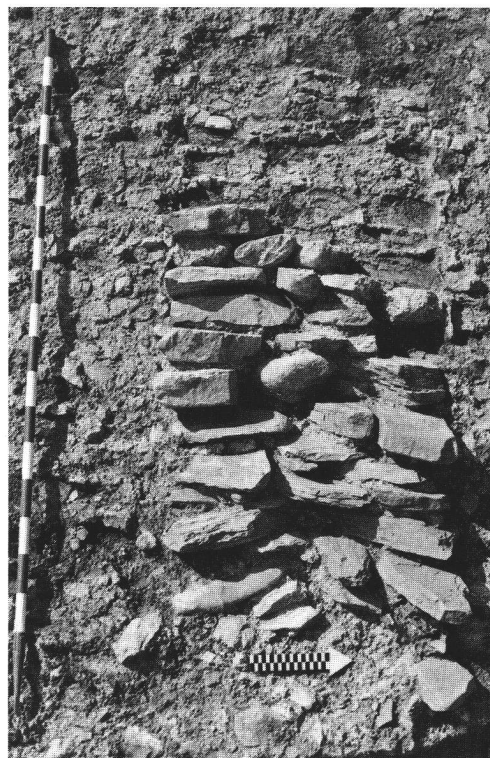
Abb. 6  
 Lisene des älteren Gebäudes in Fundlage (vgl. Abb. 3 oben rechts). Foto ADG.  
 Listel du bâtiment plus ancien in situ.  
 Listello del edificio più antico in situ.
