**Artikel:** Die Restaurierung der Burgruine Gilgenberg

# Die Restaurierung der Burgruine Gilgenberg

Ernst Bitterli

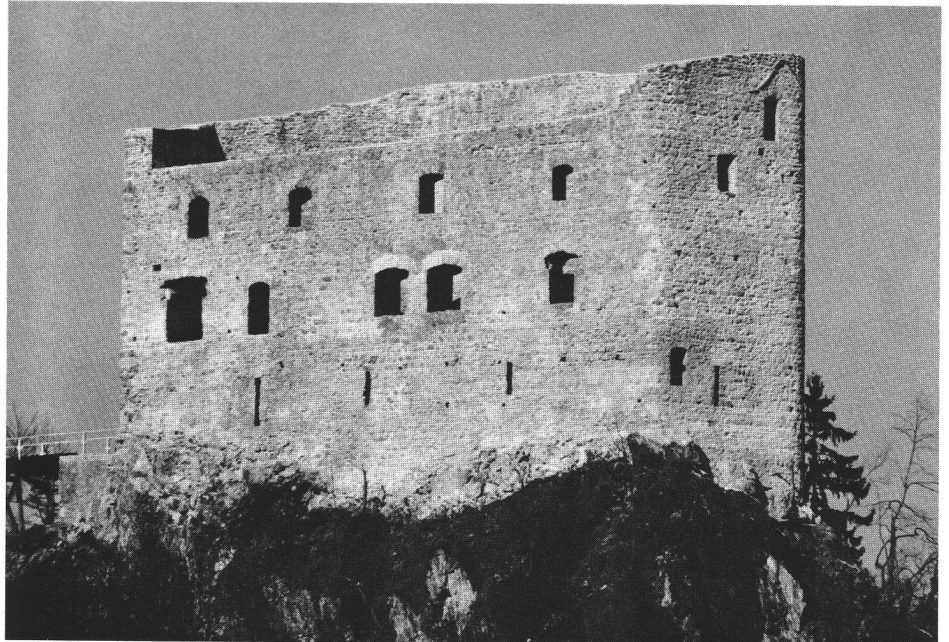
Abb. 3  
Die Ruine nach der Restaurierung.  
La ruine après la restauration.  
Le rovine dopo la restaurazione.

Besondere Probleme bot die Mauerkrone. Aus denkmalpflegerischer Sicht wäre eine Kronenabdeckung mit neuen, gesunden Bruchsteinen und leichtem Gefälle das einzig Richtige gewesen. Die Beschaffung von geeigneten Steinen aber, der Umlad am Fuss des Burghügels, das Verladen in der Ruine und die dauernde Belegung des Krans sowie weitere Gründe bewogen uns, die Mauerkrone mit kleinerem Aufwand und weniger Kosten noch solider instand zu stellen. Zuerst wurde die oberste durchhumisierte Mauer-schicht abgetragen. Die beiden Mauermäntel wurden sorgfältig mit Mörtel gestopft und der Kern mit armiertem Beton ausgegossen. Die obersten Steine der Mauerhaut werden dadurch von

Beton umfasst und Pflanzen können daher nicht mehr wachsen. In die Trennfugen wurden Fugenbänder einbetoniert und abschliessend mit Kitt abgedichtet. Auf diese Weise kann auch kein Wasser in die Mauer eindringen. Dieses Vorgehen konnte insofern gut verantwortet werden, als die Mauerkrone aus der Nähe nicht sichtbar ist. Um Kontrollgänge und den laufenden Unterhalt zu erleichtern, wurde auf der Krone ein ringsum laufendes Stahlseil verankert und eine Aufstiegsleiter angebracht.
