Betrieb und Unterhalt von Hochspannungsleitungen und Verteilungsanlagen.

Referat über die Erfahrungen der Bernischen Kraftwerke A.-G., Bern (BKW).

Von W. Köchli, Bern.

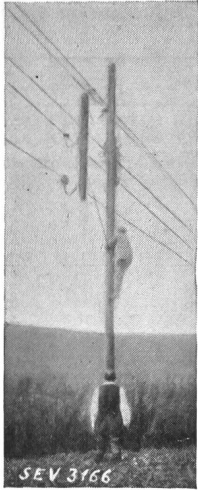
Fig. 1.
Infolge Isolatordefekt durchgebrannte Stange einer 45-kV-Leitung.

sind. Bei den älteren 45-kV-Leitungen aus den Jahren 1906/08 und 1912 sind Weitschirmisolatoren verwendet, bei denen die beiden Porzellanscherben zusammengekittet sind. Diese Isolatoren standen lange Zeit anstandslos im Betrieb, ohne dass Defekte bemerkt werden konnten. Dann traten in verhältnismässig rascher Folge Stangenbrände auf, die zum Teil nicht rechtzeitig bemerkt wurden und daher zu schweren Störungen durch Durchbrennen der Stangen führten (Fig. 1). Die eingehende Kontrolle bei ausgeschalteter Leitung zeigte, dass bei zahlreichen Isolatoren die obere Glocke Risse hatte. Die Ursache dieser Defekte sind Ermüdungs- oder Alterungserscheinungen des Zementes, der zum Zusammenkitten der beiden Porzellanscherben verwendet wurde. Um diese schadhafte Isolatoren zu ermitteln, werden nun die Isolatoren aller 45-kV-Leitungen in zweijährigen Zwischenräumen durch Leitungsmonteuere genau nachgesehen.

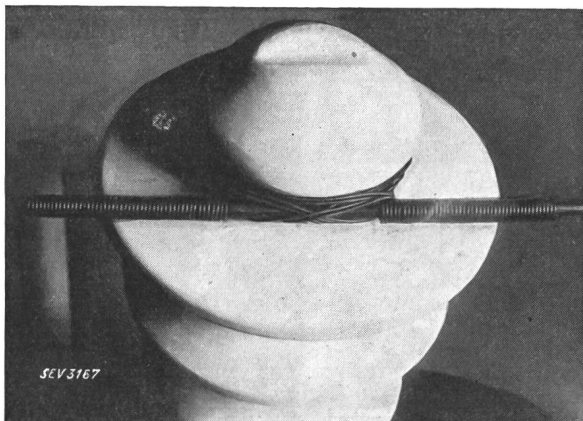
Fig. 2.
Telegraphenbund.
Pro Bund sind 2×3 m Binddraht von 2,5 mm \varnothing nötig.

Eine weitere Art von Defekten, die ebenfalls nur bei ausgeschalteter Leitung entdeckt werden konnten, entstanden bei der Befestigung des Leitungsdrahtes an den Isolatoren mit dem sogenannten Telegraphenbund (Fig. 2). Es hat sich gezeigt, dass der zu diesem Bund verwendete 2 mm starke Kupferbindendraht zu schwach ist, um die Beanspruchungen durch Wind und Schnee- oder Raureifbelastungen auf die Dauer auszuhalten. Der Bund wurde daher bei allen 45-kV-Leitungen durch den sogenannten Böglbund (Fig. 3) ersetzt. Das für das Bögli verwendete Drahtstück hat den gleichen Durchmesser wie der Leitungsdraht.

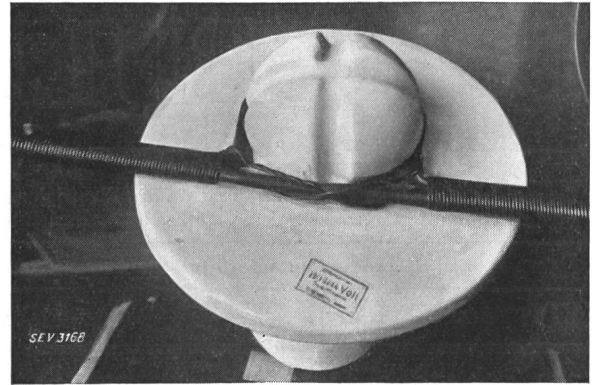
Fig. 3.
Böglbund.
Pro Bund sind 2×4 m Binddraht von 2,5 mm \varnothing nötig.

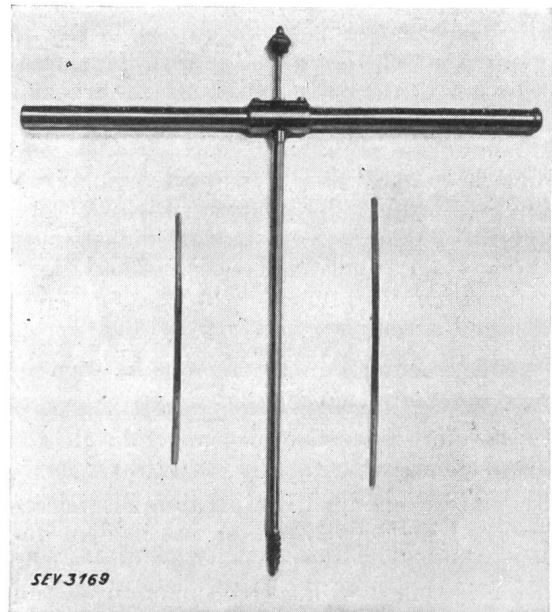
Der Umfang der Fäulnis wird mit dem Zuwachsbohrer (Fig. 4) festgestellt, mit dem Holz-

Fig. 4.
Zuwachsbohrer für die Untersuchung angefallter Leitungsstangen.

proben aus der Stange herausgebohrt werden. Die Sondierlöcher werden mit in Oel getränkten Holzpfropfen wieder verschlossen. Je nach dem Befund wird entschieden:

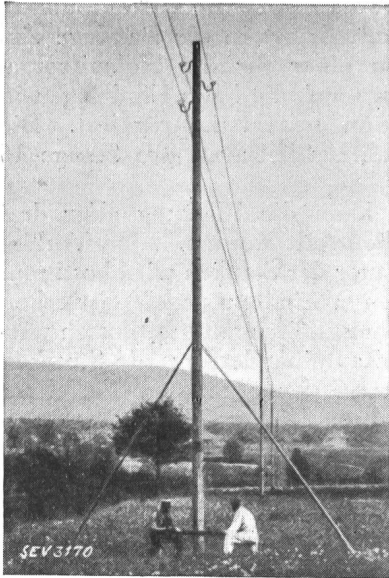
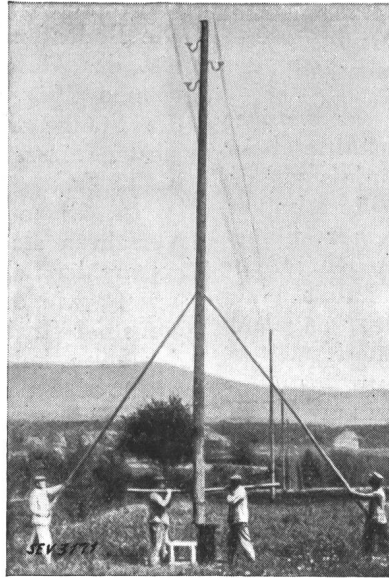
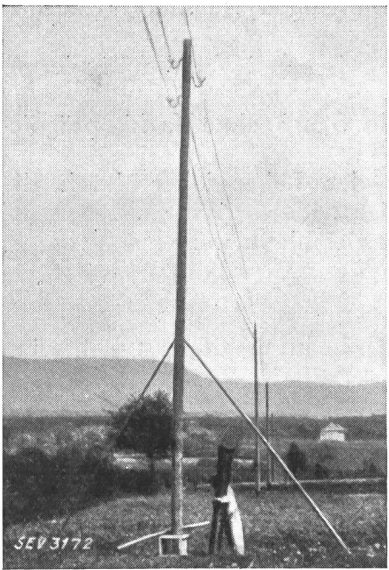
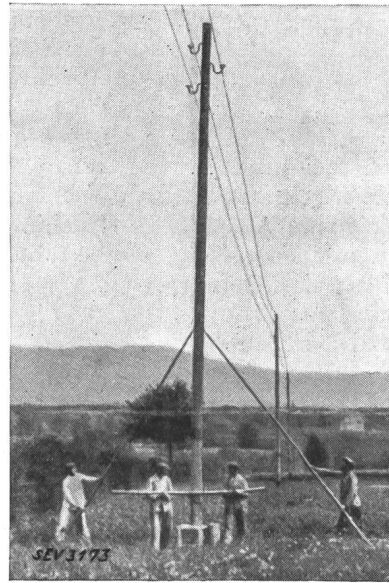
Fig. 5 bis 8.

Fig. 5 bis 8 zeigen das Vorgehen beim Einbau eines Stangenfusses.

Einbau eines gusseisernen Stangenfusses bei unter Spannung stehender Leitung.

Die Stangen, bei denen Stangenfüsse eingebaut werden, müssen im oberen Teil, d. h. von ca. 0,3 m über Boden an, vollständig gesund sein.

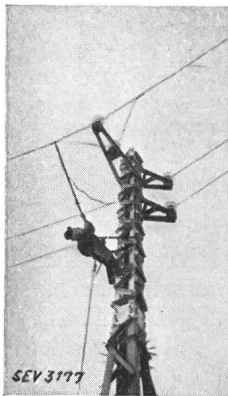
Fig. 12.

Kurzschliessen und Erden einer 45-kV-Leitung auf Gittermast.

Der Monteur klemmt das Kopfstück des Erdungsseiles mit der Erdungsstange am Seile fest.

Der Monteur hat das erste Erdungsseil angeklemt und kann nun in gleicher Weise die übrigen Leiter erden.

einem Handgriff aus ölprägniertem Hartholz. Die Länge der Stange ist 3,2 m, der Durchmesser 38 mm; der Isolationswiderstand beträgt über 2000 Megohm. Die Stange wird in nassem Zustande mit 250 kV geprüft. Sie hat ein Kopfstück,

auf welches die Erdungsklemmen aufgesetzt werden können. Zur Erdungsklemme gehören 4 m flexibles Kupferseil von 50 mm² Querschnitt, ein Klemmstück zum Anklemmen an der Mastkonstruktion und ein Klemmstück zum Anklemmen am Stromleiter.

Das Erden mit Wurf-Kurzschlussvorrichtung und mit der Erdungsstange zeigen die Fig. 9 bis 13.

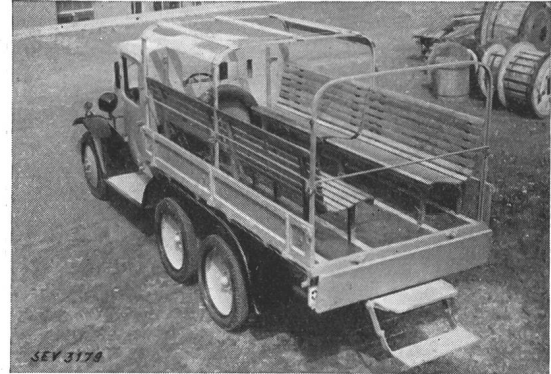
Fig. 14.

Lastwagen «Morris» mit aufgesetzten Bänken für Personaltransport.

Diesen Anforderungen stellen sich im Gebiet der Bernischen Kraftwerke bei einer Anzahl Leitungen grosse Schwierigkeiten entgegen, da diese Leitungen zum Teil durch abgelegene Gegenden führen, ohne Bahn oder Automobilverkehr. Einzelne Teilstrecken dieser Leitungen sind daher namentlich im Winter nur mit grossem Zeitaufwand erreichbar. Um diesen Schwierigkeiten zu begegnen, haben die BKW vorläufig für eine Betriebsleitung einen Lastwagen angeschafft, der in kürzester Zeit für Personaltransport hergerichtet werden kann. Der Wagen ist nicht an Strassen gebunden und kann im Winter durch Aufbringen von Raupen auf die Hinterräder auch ungebahnte Strassen und selbst Alpweiden befahren (Fig. 14 bis 18).

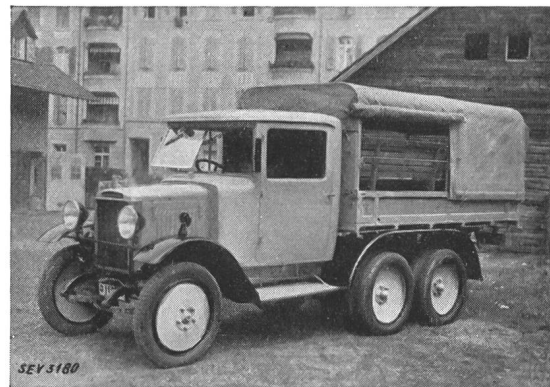
Fig. 15.

Wie Fig. 14, jedoch mit Verdeck für Fahrt bei schlechtem Wetter.

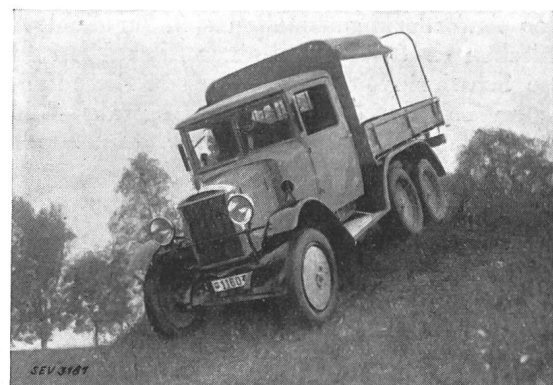
Fig. 16.

Der Lastwagen fährt von der Strasse ins Gelände.

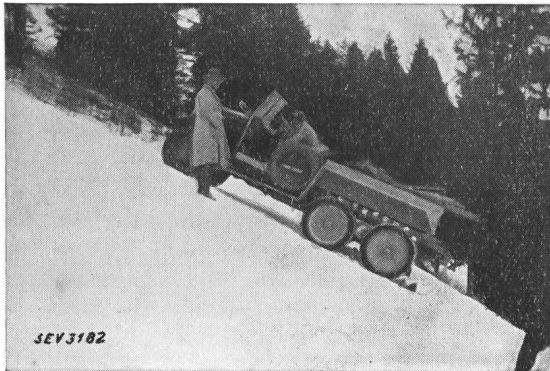
Fig. 17.

Der Lastwagen fährt mit aufmontierten Raupen über eine verschneite Alpweide.

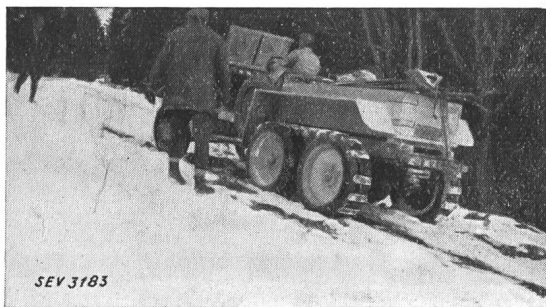
Fig. 18.

Der Lastwagen fährt mit aufmontierten Raupen über eine verschneite Alpweide.

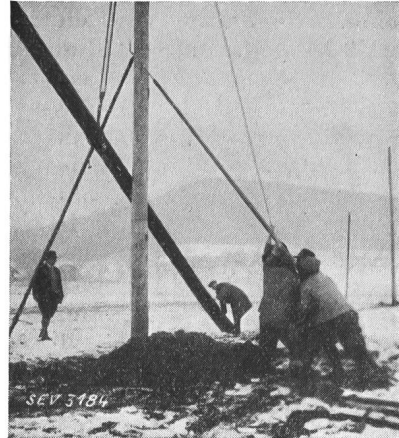
Fig. 19.

Ersetzen einer faulen Leitungsstange mit Flaschenzug.

Im Wagen ist eine Winde eingebaut, mit der sich der Wagen selbst über sonst unüberwindbare Stellen hinweghelfen kann. Die Winde kann auch zur Montage und Demontage von Gittermasten und Stangenschaltern, zum Auswechseln von Stangen

und ähnlichen Arbeiten vorteilhaft benützt werden (Fig. 19 und 20).

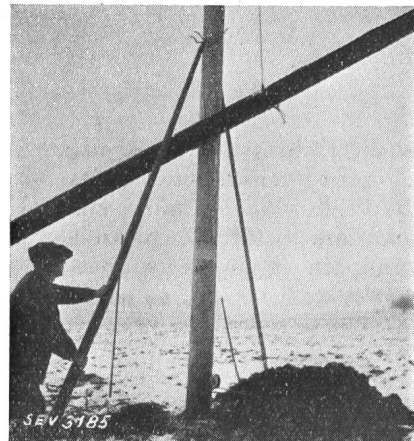
Fig. 20.

Ersetzen einer faulen Leitungsstange mit Hilfe des Lastwagens und zweier Rollen.

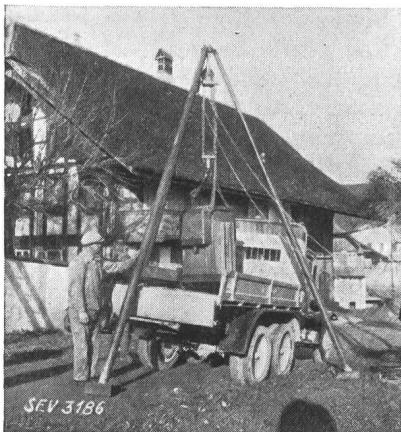
Fig. 21.

Abladen eines Transformators vom Lastwagen mit Hilfe des Dreibeines aus Stahlrohren.

auch oft dazu zwingt, die einzelnen Stränge auf Teilstrecken auf die gleichen Stangen zu montieren, wodurch der Vorteil der vielen Stränge zum Teil wieder verloren geht. Die von den einzelnen Transformatorstationen gespeisten Netzteile werden über Schalter oder Trenner verbunden, wobei normalerweise die Leitungen als offene Leitungen betrieben werden. Die Arbeitsstellen werden wenn möglich mit Kabeln überbrückt. Defekte Transformatoren werden mit Hilfe eines Dreibeines aus Stahlrohren rasch ersetzt (Fig. 21 bis 23).

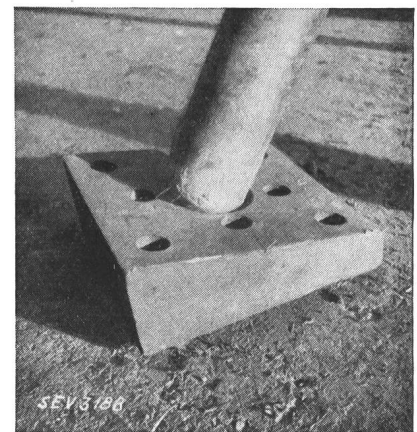
Fig. 23.

Abstützen des Dreibeines am Boden.
