La foudre et ses effets sur les bâtiments en Suisse au cours des étés 1931 et 1932.

Extrait de l'enquête de la commission de l'ASE pour la protection des bâtiments contre la foudre.

Par le Secrétariat général de l'ASE et de l'UCS (Ch. Morel, ing.).

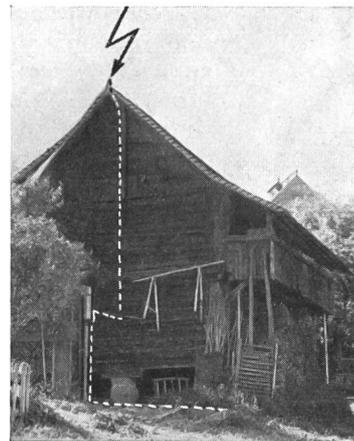
Fig. 7.
Cas 6—31, Wahlern, vue du sud.

A côté d'une grande ferme (fig. 6) munie d'un paratonnerre moderne, et d'un potelet électrique se trouve, en contre-bas, un grenier en bois, dont le pignon sud fut frappé par la foudre. La décharge suivit en partie la paroi de bois (fig. 7), y creusant comme une saignée de 2 cm de largeur, sauta de là sur le levier d'une pompe à lisier, longea la pompe puis emprunta le treillis métallique d'une couche pour aller se perdre dans le sol. Les plantes de la couche furent brûlées. Une autre partie de la décharge pénétra à l'intérieur sur des cloches suspendues tout près du faîte, alluma des sacs empilés près

des cloches (ces sacs purent heureusement être éteints à temps), perça le plafond d'une cham-

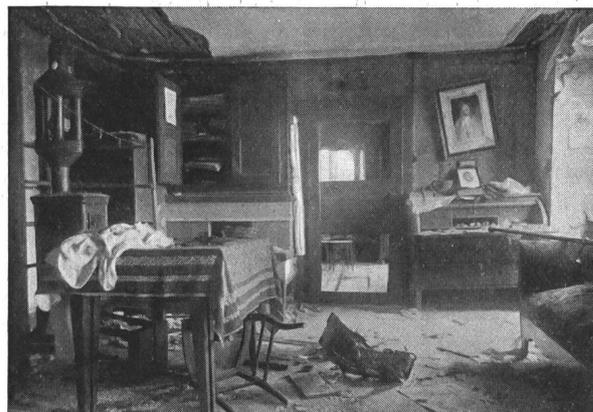
Fig. 15.
Cas 131—32, Montenol,
intérieur d'une des pièces les plus fortement dévastées.

les installations électriques furent endommagées, confirme cette supposition. Le chemin suivi, le dommage causé par la décharge ressortent de la fig. 14. Une partie de la décharge ayant frappé l'antenne (1) suivit la descente (2) qui fut volatilisée, détruisit et projeta à terre le récepteur de TSF (4) et gagna le sol par la ligne de terre (3). L'autre partie de la décharge pénétra dans les combles par l'ancrage (5) de l'antenne, arracha une partie du mur (7) (1 m² environ), brisa la crosse du fusil (6) et causa encore des dégâts importants aux plafonds (8). La fig. 15 donne une idée de la violence de la décharge par les dégâts qu'elle a causés dans la chambre où se trouvait le récepteur de TSF.

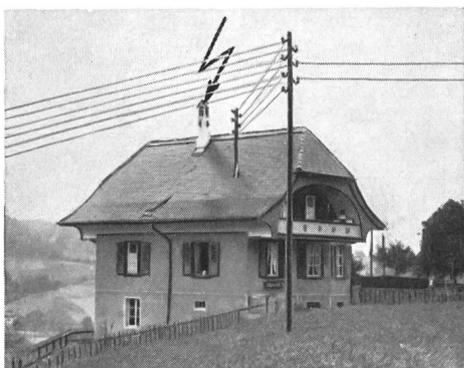
Fig. 22.
Cas 127—32, Schwarzenburg.

De la cheminée, dont un des angles fut démoli, la décharge suivit la tôle enrobant le pied de la cheminée, sauta sur l'ancrage du potelet et se répartit de là dans l'installation électrique de la maison et dans le réseau. Les fusibles du bâtiment touché et ceux des maisons voisines en furent fondus. Ce cas montre comment des surtensions peuvent se produire dans un réseau, sans qu'une ligne soit directement touchée par la foudre.

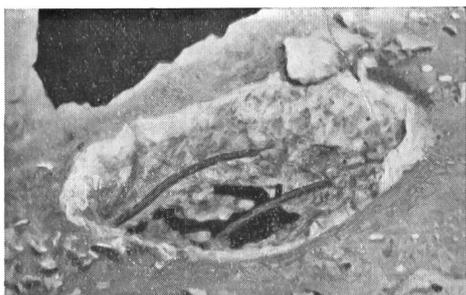
Fig. 27.

Cas 104—32, Petit-Vivy, détail de fig. 26, à plus grande échelle.

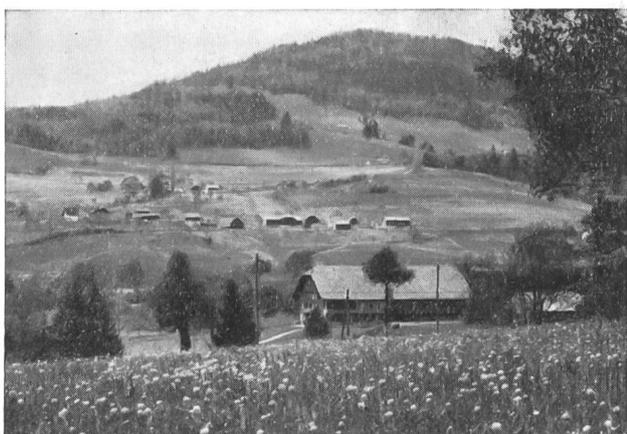
Fig. 28.

Cas 103—32, Favaulaz, la ferme avant sa destruction.

Cas 103—32, à Favaulaz près Broc (Fribourg), le 27 mai 1932 entre 17 et 18 h (fig. 28).

plètement. Entre 17 et 18 h, le fermier et sa famille ont perçu une violente détonation et, croyant que la foudre était tombée sur la ferme (fig. 28), ils examinèrent aussitôt l'habitation et la grange contiguë, mais ne trouvèrent rien de suspect. Après 21 h seulement, le fermier fut rendu attentif par les aboiements de son chien, mais il était trop tard, la grange n'était plus qu'un brasier. La disposition incompréhensible du bâtiment (les étages supérieurs de l'habitation, en bois, n'étaient accessibles que de la grange par un escalier de bois) a coûté la vie à 3 personnes, directement ou par suite des brûlures subies. En outre 6 chevaux, 10 veaux et 10 porcs restèrent dans les flammes. L'éclairage électrique et le téléphone fonctionnaient encore lorsque l'incendie fut découvert. La foudre — que ce soit directement ou par un effet d'induction ou d'influence — doit avoir mis le feu à la poutraison ou à la toiture, mais le feu couva encore quelques heures avant d'éclater.
