La foudre et les bâtiments.

Conférence donnée à l'assemblée générale de l'ASE le 7 juillet 1934 à Aarau par Ch. Morel, ingénieur au Secrétariat général de l'ASE, Zurich.

L'exposé ci-dessous se borne à relater quelques-uns des plus intéressants coups de foudre relevés au cours de l'enquête menée par le secrétariat général de l'ASE et de l'UCS, pour en tirer quelques conclusions pratiques relatives à la protection des bâtiments: suppression des pointes, utilisation de toutes les parties métalliques extérieures pour former un réseau protecteur, rôle des lignes aériennes et des arbres, etc.

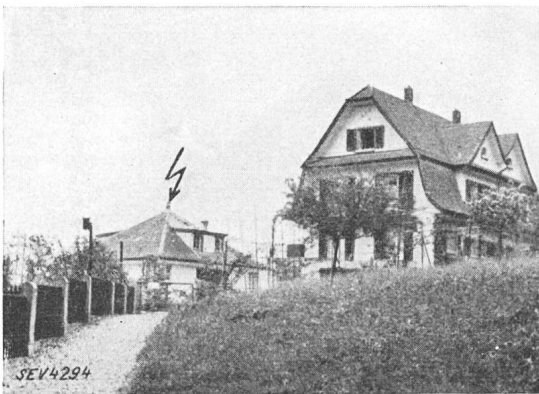
Fig. 2.

Un cas semblable s'est présenté à Lucerne au mois de mai dernier (Fig. 2). La maison dont la cheminée a été démolie au ras du toit, est dominée par deux autres maisons avec des paratonnerres.

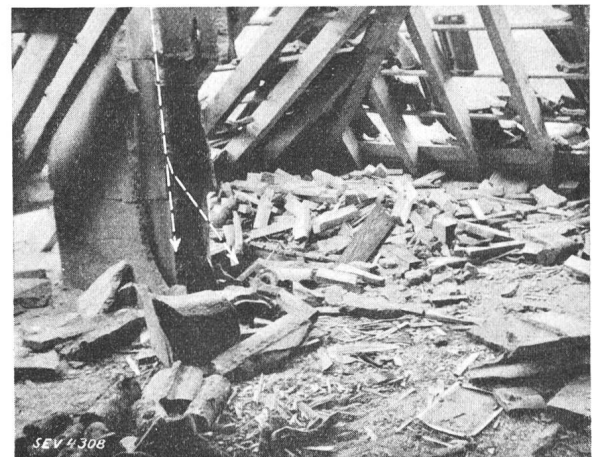
Fig. 16.

La fig. 16 montre une cheminée démolie comme par une explosion (cas VD 5—33). La décharge a
