Perturbation de service dans la centrale de l'Albula.

Par H. Leuch, Zurich.

L'auteur expose la cause immédiate, la marche et les suites de l'irruption d'eau à la centrale de l'Albula, le 26 mars 1936.

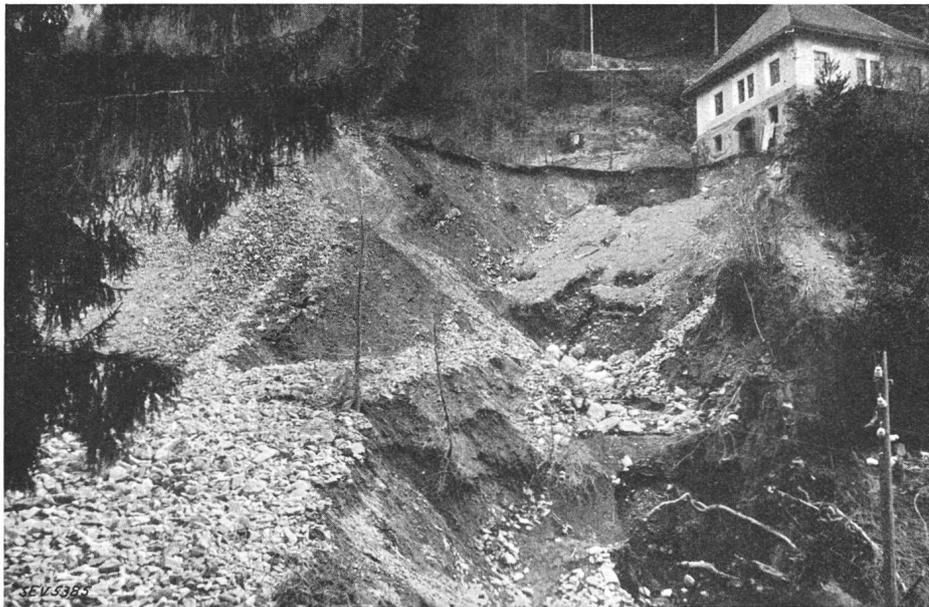
Fig. 1.

Erosions profondes de plusieurs mètres devant le bâtiment des appareils.

la poussée de l'eau, qui se précipita le long de la pente en suivant en partie le tracé pavé des conduites forcées, où ces 5000 m³ causèrent de graves dégâts. Le gravier qui provient en partie de la construction de la galerie et est entreposé devant le bâtiment des appareils (fig. 1), fut entraîné par l'eau et s'accumula sur la route cantonale et sur le petit replat de la rive gauche de l'Albula (fig. 2). Ce sont les bords du tracé des conduites forcées qui ont subi les plus grands dommages (fig. 3), ainsi que les câbles à haute tension de la centrale de Heidsee, qui longent en partie ce tracé et qui furent détériorés. Après la fermeture des vannes des deux conduites forcées, commandées électriquement à distance depuis le bâtiment des machines, ce câble-pilote fut également endommagé.

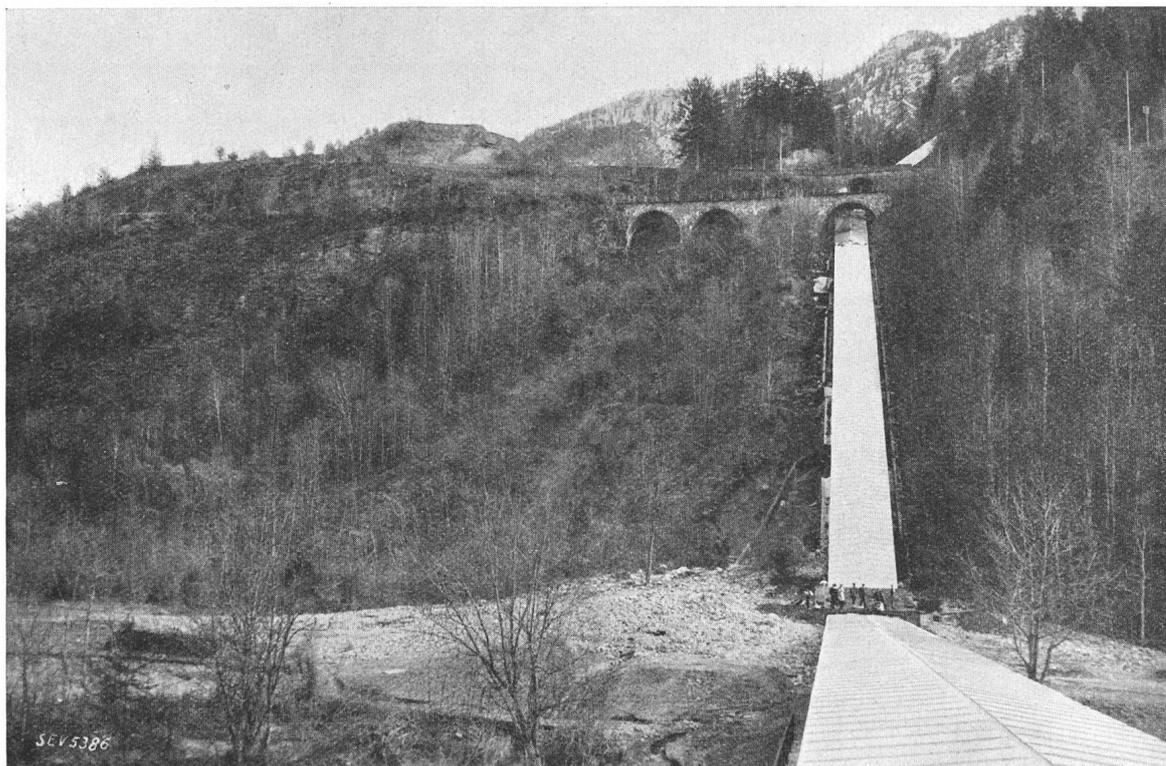
Fig. 2.

Partie inférieure des conduites forcées sous toit, vues depuis le pont par lequel les conduites franchissent l'Albula. En haut: route cantonale; en bas: voie du chemin de Fer Rhétique. Dépôts de déblais sur la rive gauche de l'Albula.

des conduites forcées (fig. 2, endroit d'où la photographie a été prise) et ne passa donc pas près du bâtiment des machines. Les avaries principales sont celles du câble de la centrale de Heidsee et du tracé de la conduite forcée. Grâce à la fourniture d'énergie par d'autres centrales, l'alimentation du réseau de la Ville de Zurich a pu se poursuivre sans perturbation notable.

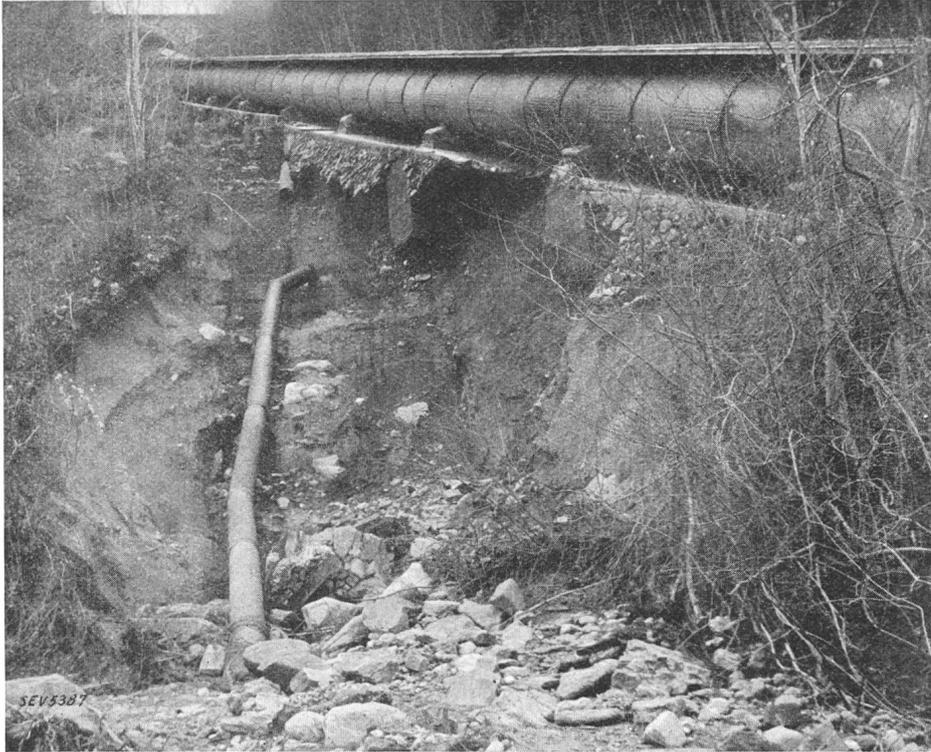
Fig. 3.

Erosions dans le tracé des conduites forcées. Conduite de vidange avariée.
