Vorläufige Erfahrungen im Leitungsbetrieb und -unterhalt während der Lawinengänge im Januar und Februar 1951

Vortrag, gehalten an der Diskussionsversammlung des SEV vom 26. April 1951 in Zürich,
von R. Vögeli, Baden

Es wird über Lawinenschäden an Hochspannungsleitungen im Alpengebiet mit Masten für 150 und 380 kV berichtet. Das Flugzeug war das einzige Mittel zur raschen Orientierung über die Schäden an den im Hochgebirge bis zu Höhen von 2500 m ü. M. verlaufenden Freileitungen. Auch für den Abwurf von Werkzeugen, Material und Lebensmitteln während Reparaturarbeiten in schwer zugänglichen Gebieten erwies sich das Flugzeug als wertvolle Hilfe. Auf der Gotthard- und Lukmanierleitung wurden behelfsmässige Holztragwerke erstellt, die für den Betrieb mit 150 kV genügen. Im Gegensatz dazu werden bei der definitiven Wiederherstellung neue Masten für 380 kV nötig sein. Die ausserordentlichen Verhältnisse im Winter 1950/51, wo überaus viele Lawinen zu Tale gingen, zeigten, dass es kaum möglich ist, Hochspannungsleitungen auch für extreme Fälle lawinensicher zu bauen.

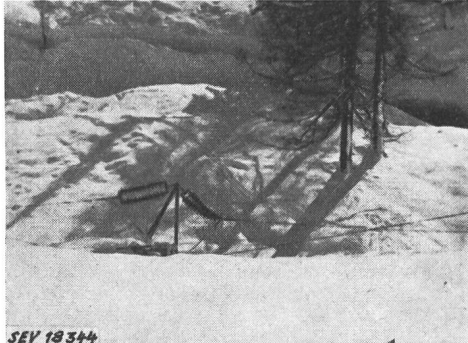
Fig. 3
150-kV-Nufenenleitung
Lawinenschaden an einem Abspannmast

die Lukmanierleitung. Über die Lawinenschäden auf der Leitung Handeck-Guttannen hat U. Eggenberger berichtet¹⁾. Während die Reparaturen an der Oberhaslileitung (Fig. 1) verhältnismässig rasch durchgeführt werden konnten, gestalteten sich die Arbeiten auf den andern Leitungen wegen der grossen Schneemassen, der damit verbundenen Gefahr und der erschwerten Zugänglichkeit der Störungsstellen sehr viel zeitraubender. Die Fig. 2...4 zeigen Schäden an der Nufenenleitung.

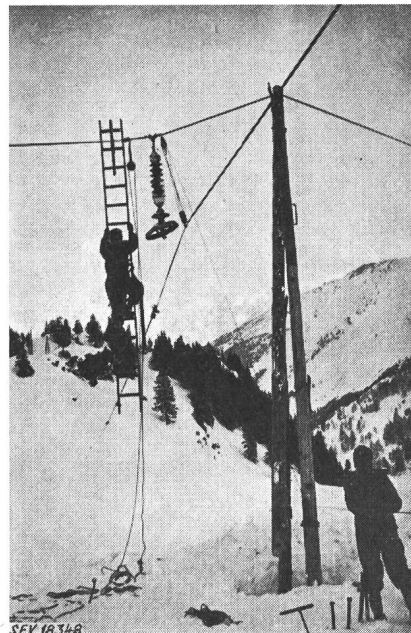
Fig. 7 und 8 zeigen die Lösung, die sich durch Ausspannen eines Erdseiles quer zur Leitungsrichtung als Tragorgan für die Isolatorenketten ergab.

Fig. 7
Lukmanierleitung bei Acquacalda
Provisorische Behebung des Unterbruches

Ein grosser Teil der im Laufe der zwölf-tägigen Aktion aufgewendeten Arbeitsstunden betraf das Schneeschaukeln. Es galt dabei in erster Linie die verschütteten Leiter (550 mm² Aldreyseil) und Erdseile auszugraben. Zur provisorischen Behebung des Unterbruches auf der Lukmanierleitung musste eine Umgehung des Standortes des von der Lawine zerstörten Mastes Nr. 230 gesucht werden. Diese Umgehungsleitung erforderte drei Stützpunkte, die behelfsmässig erstellt wurden und bezüglich Isolation nur dem gegenwärtigen Betrieb mit 150 kV

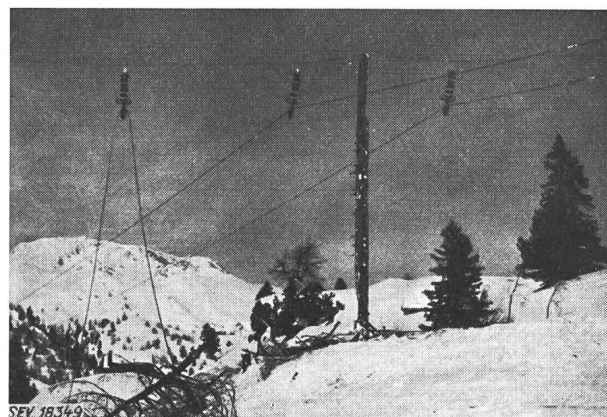
Der abgesägte Baum zwischen den Isolatorenketten (Fig. 8) dient lediglich als Stützpunkt für das Tragseil. In Fig. 9 ist die Aufhängung der Leiterseile an Baumstämmen sichtbar.

Fig. 8
Lukmanierleitung bei Acquacalda
Provisorischer Stützpunkt mit Isolatorenketten an Tragseil

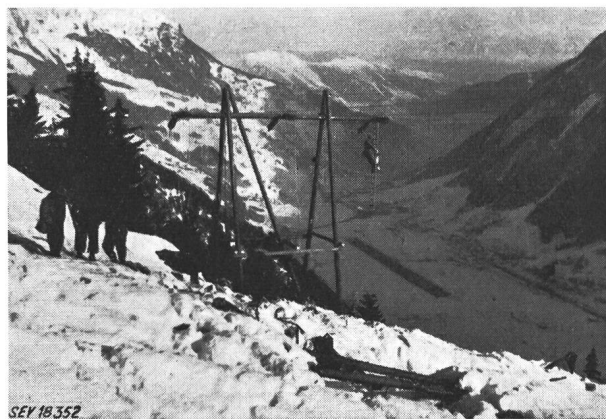
Fig. 11

Gotthardleitung

Abspannmast aus Holz an der Unterbruchstelle bei Mast Nr. 49 oberhalb Piotta

Als Ersatz für den weggefegten Mast Nr. 49 wurden zu beiden Seiten des Lawinenzuges Holzgerüste erstellt, die als Abspannbock bzw. Tragwerk dienen (Fig. 11 und 12). Auf der Klauseralp musste ebenfalls mit Stützpunkten aus Holz eine provisorische Lösung getroffen werden.
