Untersuchungen über die Eignung von verlegten 8- und 10-kV-Kabeln für höhere Betriebsspannung

Von E. Schilling, Zollikon

Im Zusammenhang mit dem Spannungsumbau des Zwischenspannungsnetzes der Elektrizitätswerke des Kantons Zürich auf 16 kV sind einige Prüfungen an älteren 8- und 10-kV-Kabeln durchgeführt worden, über die hier berichtet wird.

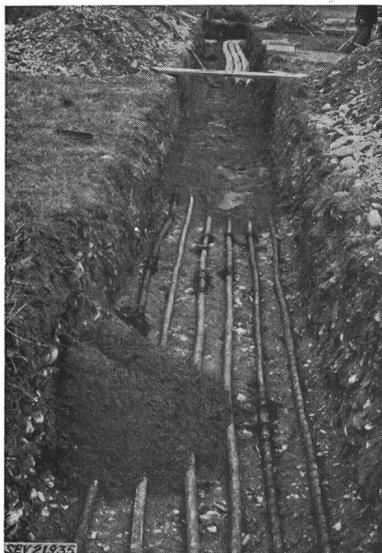
Fig. 3

Verlegung der drei Kabelstrecken von je 100 m für Dauerversuche in Dietikon

trieb während 14 Jahren im Dorfzentrum von Bauma im Zürcher Oberland verlegt war und ersetzt werden musste, wurde ausgegraben und in Dietikon in drei Längen von je ca. 100 m wieder in üblicher Weise verlegt (Fig. 3 und 4). Die Enden der in schlaufenförmiger Anordnung verlegten Kabelstücke wurden mit 30-kV-Freiluftendverschlüssen ausgerüstet. Über Stromwandler wurde jede Kabelader während 10 h pro Tag mit 50 A belastet und

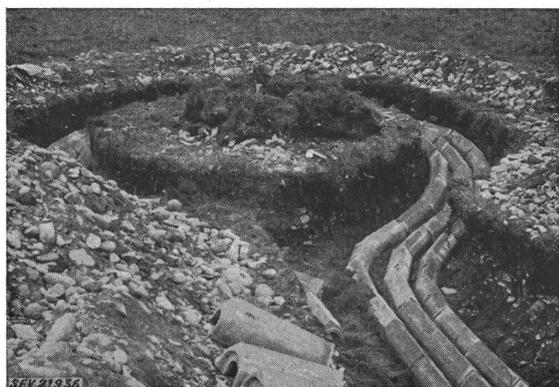
Fig. 4

Kabelschleife im Versuchsgelände
