**Zeitschrift:** Archäologie und Denkmalpflege im Kanton Solothurn  
**Herausgeber:** Amt für Denkmalpflege und Archäologie des Kantons Solothurn  
**Band:** 4 (1999)

**Artikel:** Zur Baugeschichte der Burgruine Dorneck bei Dornach  
**Autor:** Faccani, Guido  
**DOI:** <https://doi.org/10.5169/seals-844233>

# Zur Baugeschichte der Burgruine Dorneck bei Dornach

von Guido Faccani

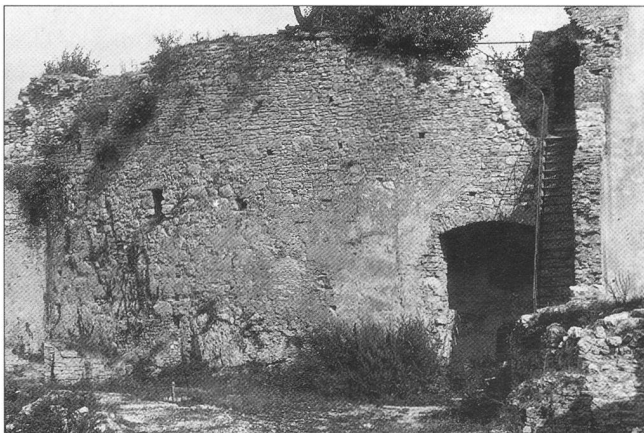
**Abb. 15** Dornach, Ruine Dorneck. Innenseite (M1) des Grossen Bollwerks (B1). Zustand nach der Restaurierung von E. Probst (nach 1907/08). Im linken Bild Drittel ist das grossblockige Mauerwerk (M1a) mit der Öffnung zu erkennen, daneben in der Bildmitte der kleinstenige Abschnitt (M1b), der damals noch zu grossen Teilen flächig von Verputz verdeckt war. Im rechten Bild Drittel sichtbar der Pulverturm (T5) und die heute noch bestehende Eisentreppe zum Grossen Bollwerk.

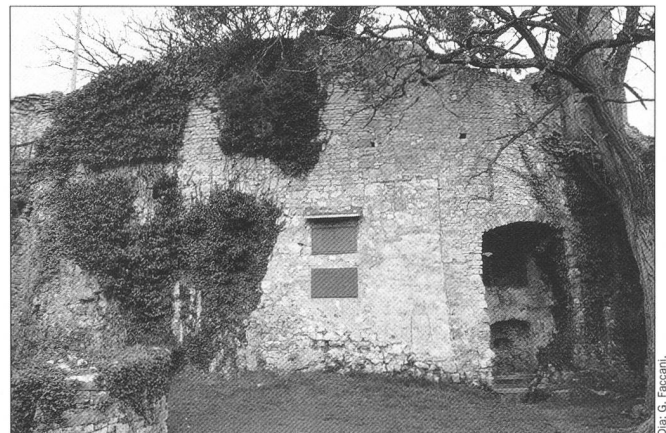
**Abb. 16** Dornach, Ruine Dorneck. Innenseite (M1) des Grossen Bollwerks, Ausschnitt wie auf Abb. 15. Zustand 1998. Wenig links der stichbogig überwölbt Öffnung des Pulverturms (T5) ist die südöstliche Ecke des kleinstenigen Mauerwerks (M1b) zu erkennen.

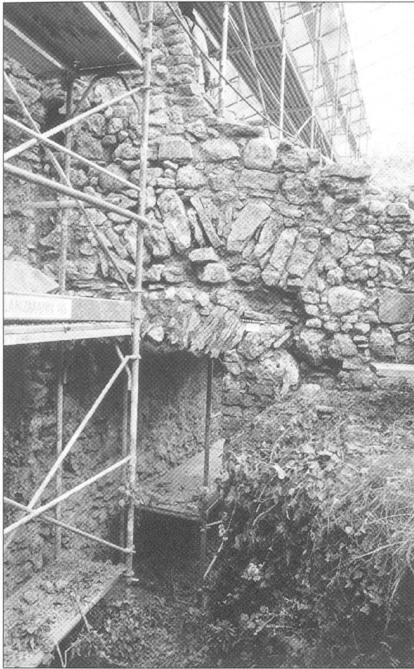
**Abb. 25** Dornach, Ruine Dorneck. Südseite der Südmauer (M18) des Nordwestbaus. Zustand während der Restaurierung 1999. Über dem aktuellen Türsturz ist der ältere zu erkennen.

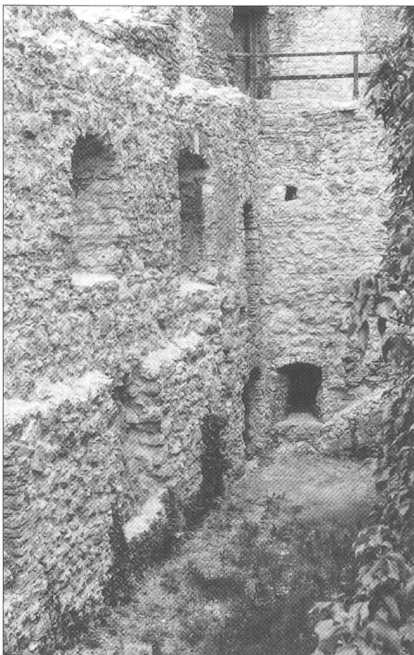
**Abb. 26** Dornach, Ruine Dorneck. Nordwestbau, Blick gegen den nordwestlichen Innenwinkel, von Süden. Zustand nach der Restaurierung 1999. Zu beachten ist im Bereich unter dem nördlichsten Fenster, wie der horizontale Rücksprung endet.

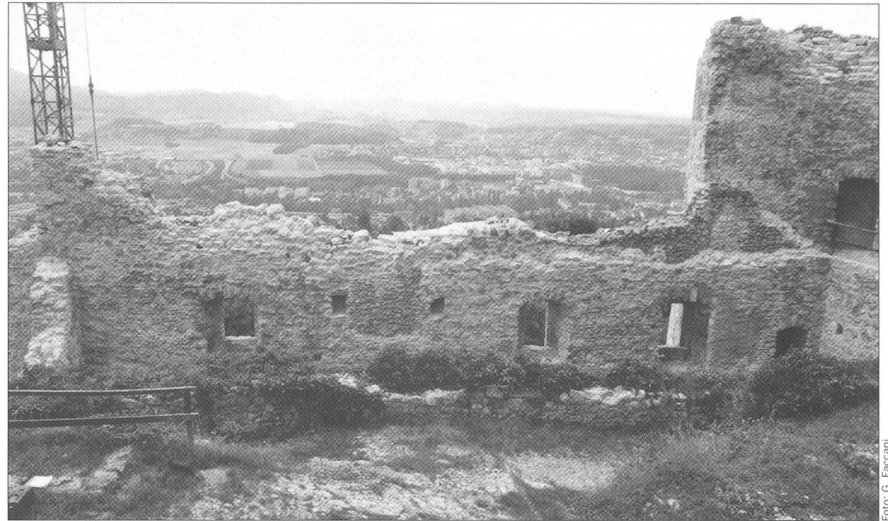
**Abb. 27** Dornach, Ruine Dorneck. Innenseite des zweiten und des dritten Geschosses des Nordwestbaus, von Osten. Zustand nach der Restaurierung 1999.

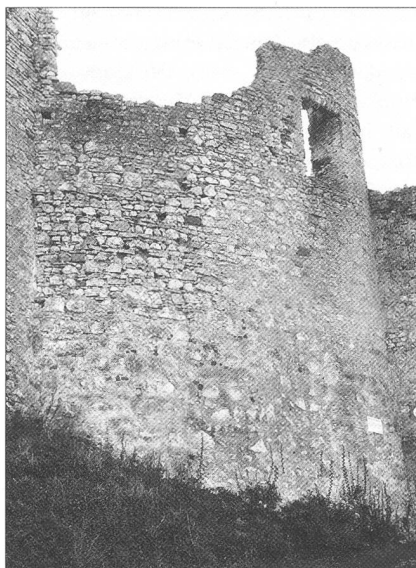
Abb. 32 Dornach, Ruine Dorneck. Aussenseite der schildartigen Mauer (M2) östlich des oberen Tores (P3). Zustand 1989.

Die Mauer (M2) aus Phase II östlich des oberen Tores (P3) wurde bis auf ihr heutiges Niveau vermutlich abgetragen. Darauf setzt eine Aufstockung (M2a) an (Abb. 32 und 33). Diese konnte über rund 6,3 Meter bis auf 507,0 m ü. M. verfolgt werden, woraus eine Gesamthöhe von über 10 Metern resultiert. Im Bereich der Abbruchkante ist die Mauer zirka 90 Zentimeter dick. Etwa in der nach oben verlängerten Ostflucht des östlichen Zwillingsturmes konnte eine gegen Süden gerichtete, mindestens 85 Zentimeter hohe Leibung ausgemacht werden. Von Westen her stösst der östliche Zwillingsturm (T6, Phase V) gegen die Aufstockung, das Grosse Bollwerk (B1, Phase VI) wurde teilweise mit ihr verzahnt.

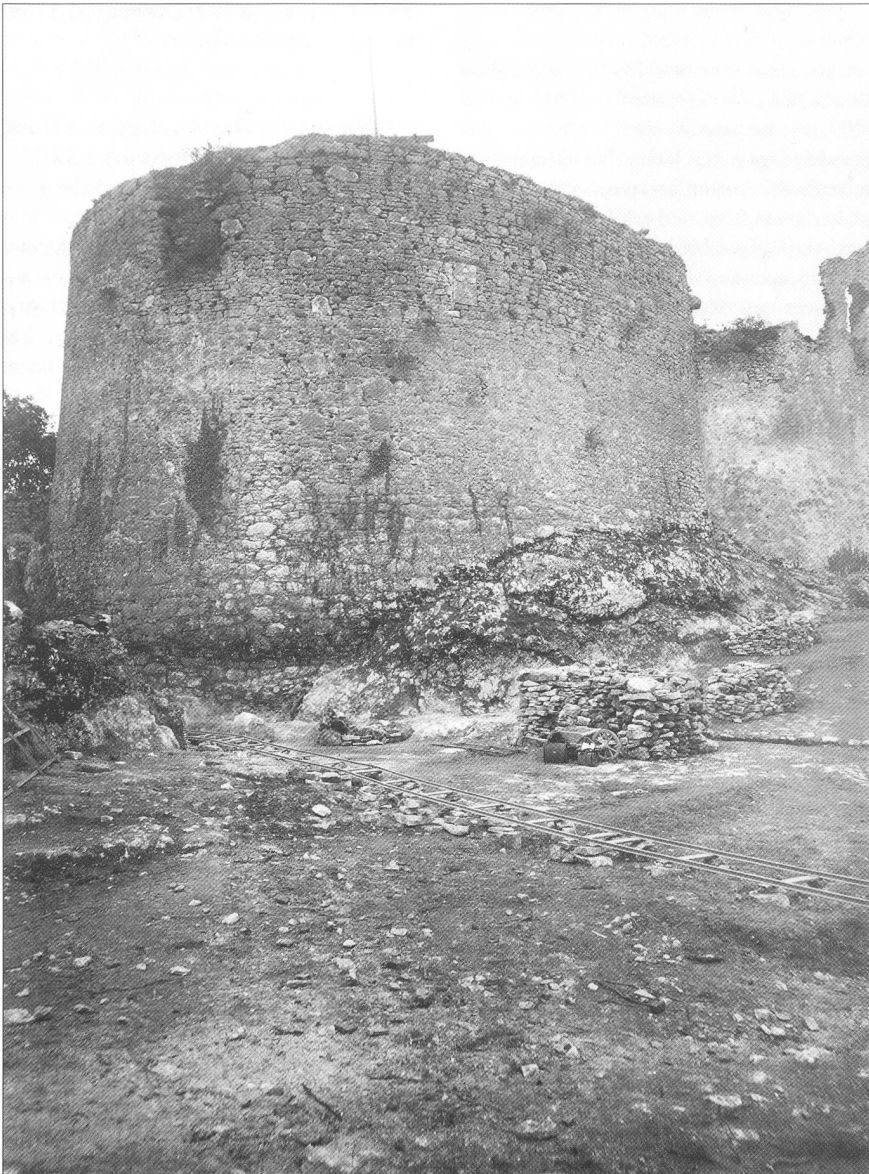
Abb. 43 Dornach, Ruine Dorneck. Grosses Bollwerk (B1), von Nordwesten. Zustand während der Restaurierung (1904–1907/08) von E. Probst.

Das Grosse Bollwerk (M1c, B1) erhebt sich im Bereich des höchsten Felskopfes (Abb. 43). Es ist innen bis 23 Meter lang, mehr als 11 Meter breit und noch über eine Höhe von maximal zirka 17 Metern erhalten. Sein unregelmässiger Grundriss zeichnet etwa die Form des anstehenden Felskopfes nach, auf dem es steht. Während auf der Innenseite ganz und im Osten teilweise Gebäudemauern aus Phase I übernommen wurden, baute man die Nord- und die Westseite von Grund auf neu (vgl. Abb. 3). Der Schaft

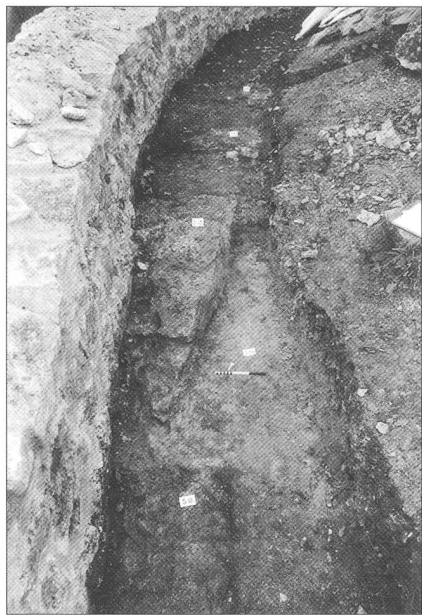
**Abb. 47** Dornach, Ruine Dorneck. Grosses Bollwerk (B1), Westseite der Plattform. Sondierung 5, von Süden. In der Bildmitte sind die Tuffblöcke (S13) zu erkennen. Zustand während der Restaurierung 1998. Zur Lage der Sondierung 5 vgl. Abb. 1b.

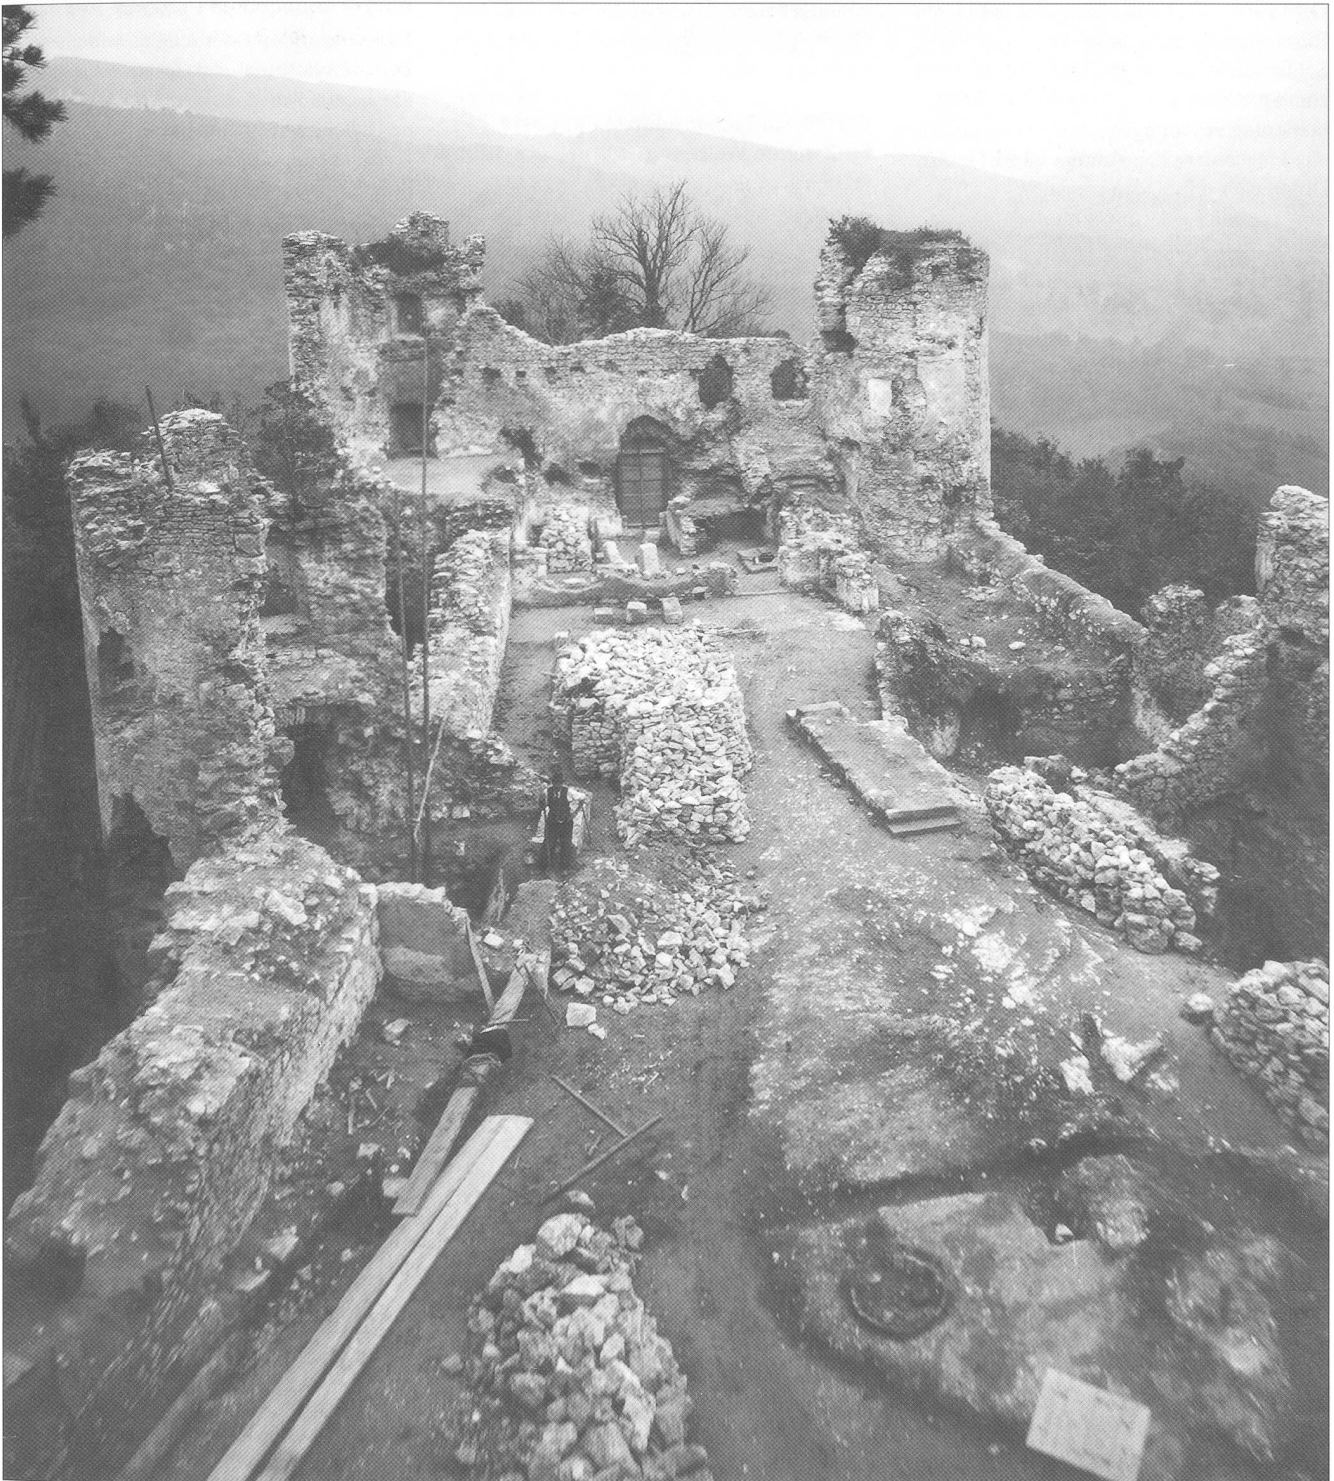
**Abb. 51** Dornach, Ruine Dorneck. Unterburg, von Norden. Zustand während der Restaurierung (1904–1907/08) von E. Probst. Im Hintergrund: rechts der Hexenturm (T1) mit Hocheingang links oben, links der Doppelturm (T2/T3), zwischen den beiden Türmen der südliche Beringabschnitt (M5) der Unterburg. Vor dem Hexenturm ist der verschüttete Südkeller erkennbar.
