Zeitschrift: Archäologie und Denkmalpflege im Kanton Solothurn
Herausgeber: Amt für Denkmalpflege und Archäologie des Kantons Solothurn
Band: 6 (2001)

Artikel: Solothurn, ehemalige Franziskanerkirche
Autor: Hochstrasser, Markus
DOI: <https://doi.org/10.5169/seals-844231>

Solothurn, ehemalige Franziskanerkirche

Bericht zu den bauhistorischen Untersuchungen, von Markus Hochstrasser

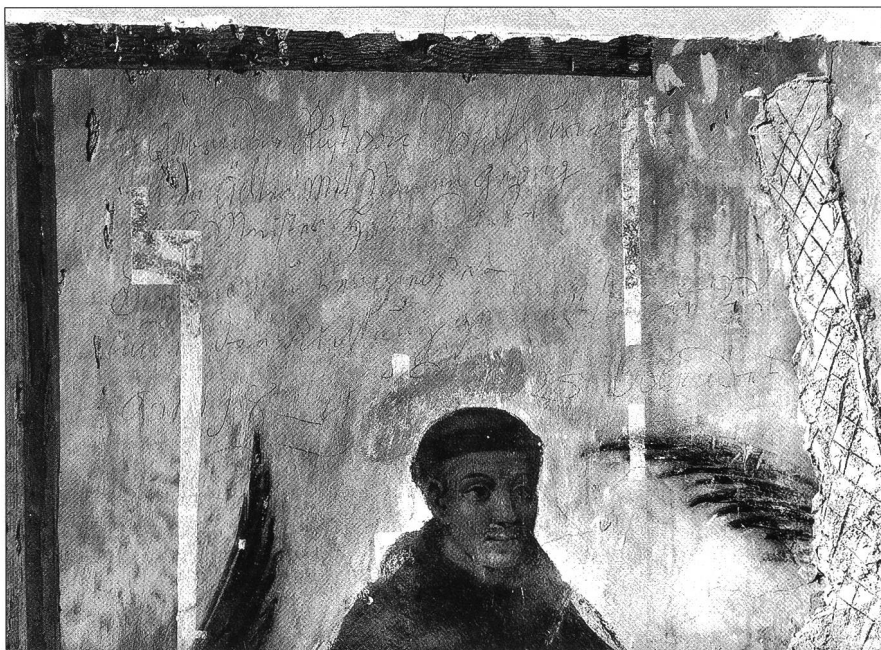
Abb. 1 Solothurn, ehemalige Franziskanerkirche, freigelegte Wandmalerei aus dem 17. Jahrhundert im Emporenbereich des südlichen Seitenschiffs. Auf der stark verschmutzten Wandoberfläche die mit Bleistift notierte Handwerkerinschrift der Gebrüder Rust von 1824/25: «Gebrüder Rust von Solothurn, der Älter mit Namen Georg...Meister haben diese Kirchen neu vergibset und in die Richtung gemacht den 22... 1824, 1825 volendet.»

Bei der 1994–1996 durchgeführten Kirchenrenovation waren stellenweise Einblicke hinter die Wandverschalungen von 1823–1825 möglich (Abb. 1). Die interessanten Befunde liessen in einem ersten Schritt der Vorprojektion Ideen aufkommen, den ganzen historischen Bestand sichtbar zu machen.¹ Insbesondere dachte man dabei an eine Freilegung der Malereien an den Seitenwänden. Nach längeren Diskussionen entschied man sich aber für eine vollständige Beibehaltung der

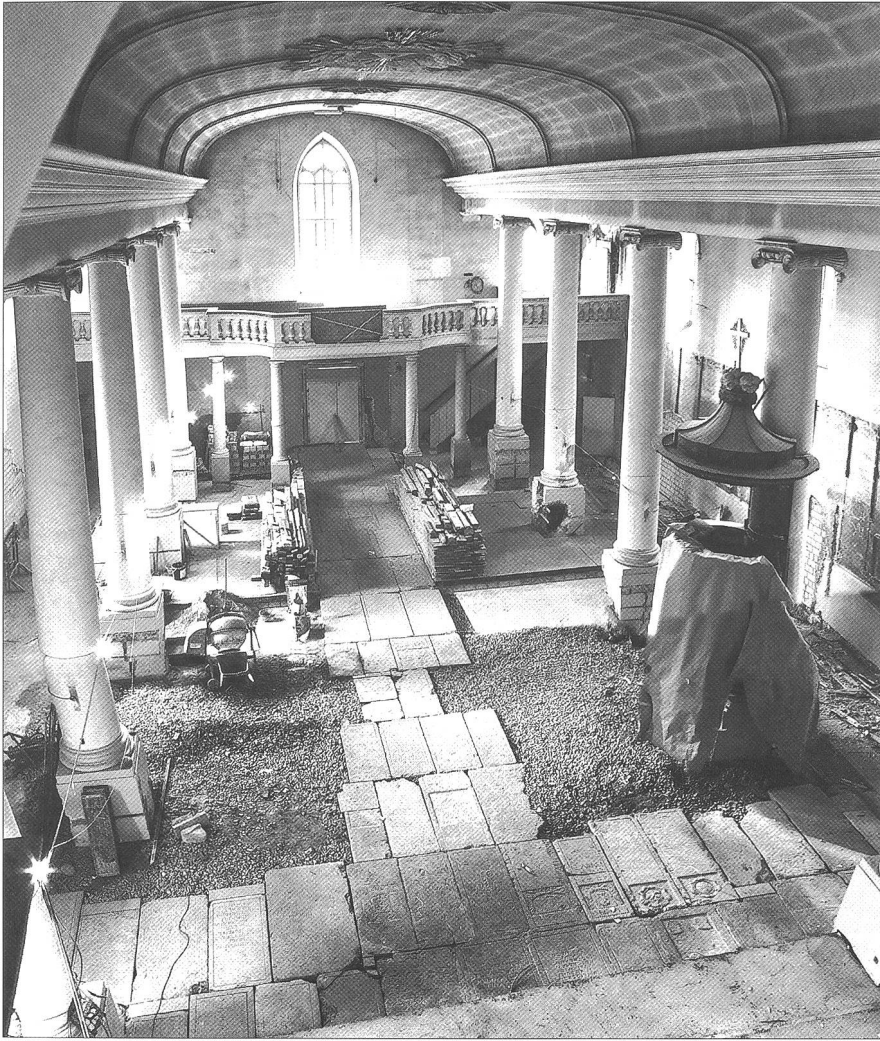
Abb. 13 Grabplatten im Schiff, Übersicht nach der teilweisen Neuverlegung, 1994.

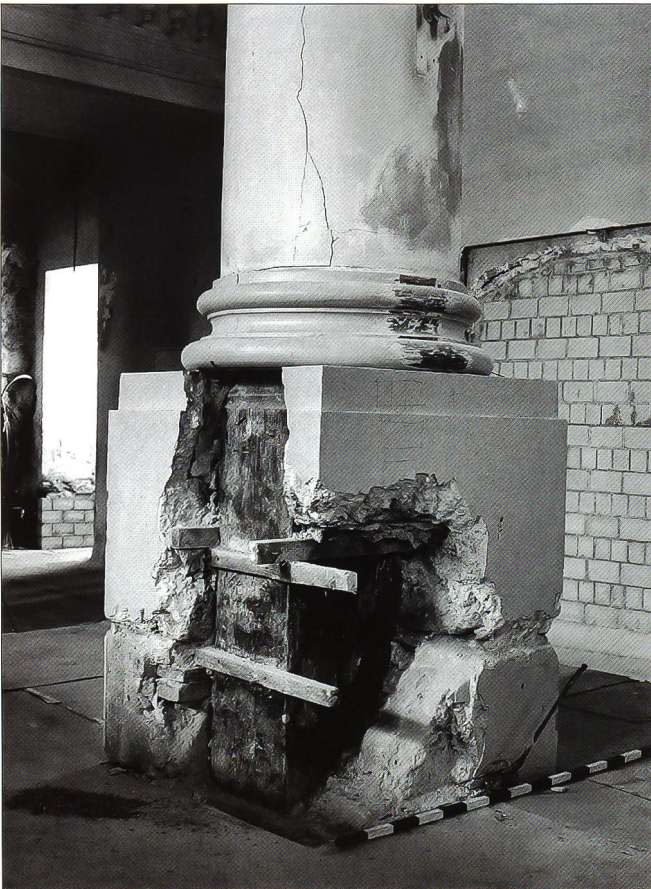
Abb. 17 Stütze im Schiff, anlässlich der Sondierungen zur Überprüfung der Statik, 1994.

Saubere Ausnehmungen in den unteren Partien der Holzstützen verraten, dass hier einst von Säule zu Säule Sitzbänke mit Rückenlehnen eingespannt waren, was eine Trennung des Mittelschiffs von den Seitenschiffen zur Folge hatte. Ähnliche Befunde zu

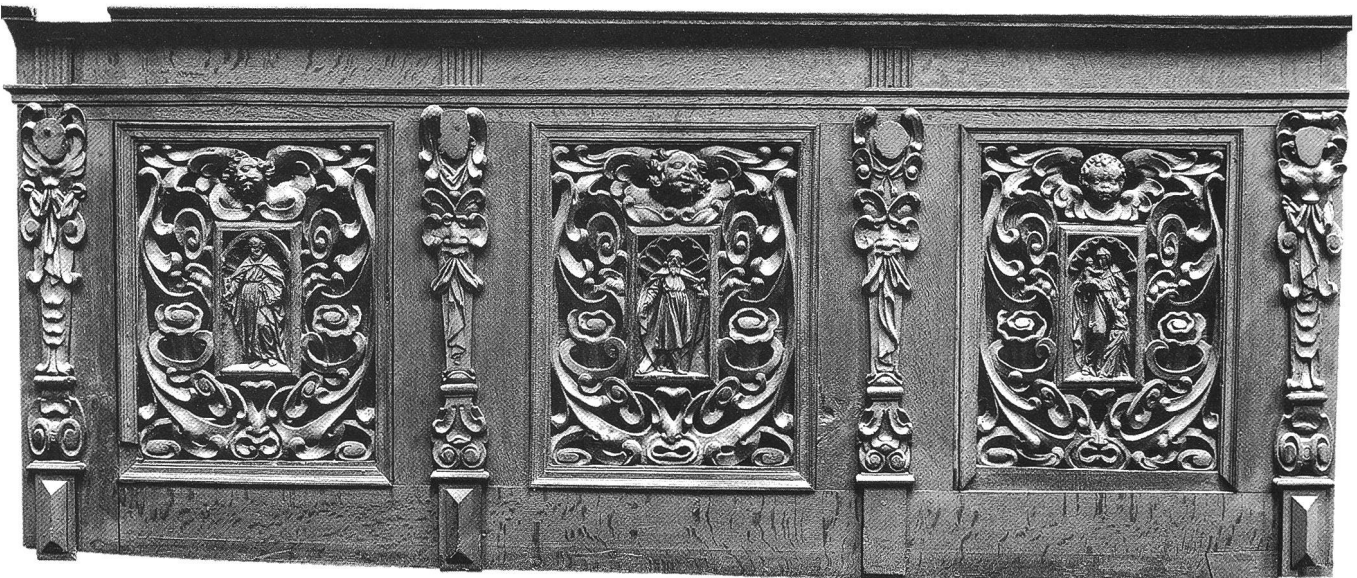
Abb. 22 Brüstungselement des ehemaligen Lettners. Entstanden um 1643 im Zusammenhang mit dem frühbarocken Umbau der Kirche 1643–1645. Im Zentrum der jeweils aus einer einzigen Eichenholztafel geschnitzten Füllungen sind in den kleinen Nischen Apostel und Heilige dargestellt. Hier von links nach rechts: Petrus, Paulus und Anna selbst. Das Element ist rechts sekundär beschnitten.

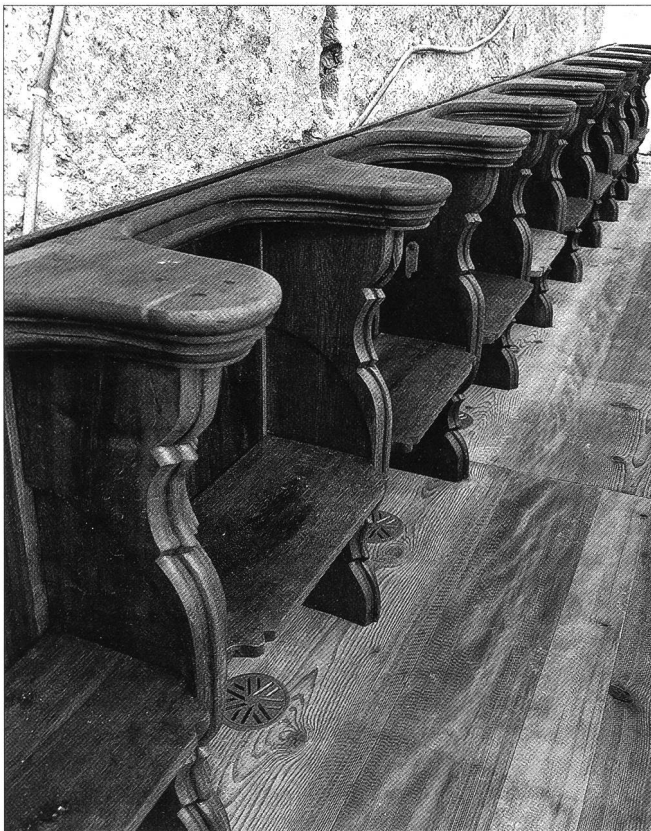
Abb. 28 Chorgestühl, Sitzpartie, während der Wiederaufstellung von 1996. Dieser älteste Teil des Gestühls konnte mit Hilfe dendrochronologischer Messungen in die Zeit um 1470/80 datiert werden.

- ²³ Bericht Dendrolabor Egger, Boll, vom 8. Okt. 1997, Dendro 643 so. Die Datierung erfolgte ab einem Diapositiv vom Armbratt an der nördlichen Chorstuhlreihe ganz im Osten. Das verwendete Eichenholz besitzt in dieser Partie noch sechs Splintjahre, so dass das Fälldatum grob abschätzbar ist. Aus dem Zeitraum um 1480 existieren Nachrichten, die auf Umbauten im Chor hinweisen. So ist 1481 die Rede davon, dass die Orgel eine Revision nötig habe (Solothurner Wochenblatt 1819, S. 213), und im gleichen Jahr wird Konrad Späti für die Steinlieferung zur Kreuzgangtür mit 7,5 Pfund entschädigt (SMR 1481, S. 217). Die Seckelmeisterrechnungen von 1481–1483 enthalten zahlreiche Ausgabenposten für den «Buw zue Barfussen»; in den meisten Fällen geht aus der Umschreibung aber nicht hervor, ob im Kloster oder an der Kirche gebaut wurde (SMR 1481, S. 112, 132, SMR 1482, S. 130, 228, SMR 1483, S. 129, 135, 147, 231).

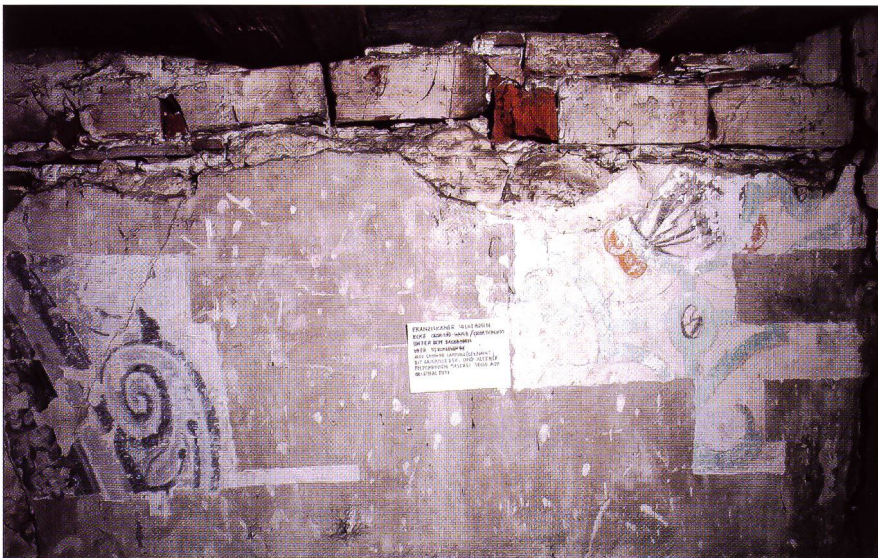
Abb. 39 Wandmalereifragmente an der Chorsüdwand, Zone zwischen dem westlichsten Chorfenster und dem Triumphbogen über dem Gipsgewölbe von 1824. Reste von Malereien aus verschiedenen Zeitepochen, links Teile der Fensterumrahmung von 1645, rechts eine ältere Beschlägwerkdekoration aus dem späten 16. Jahrhundert.
