Zeitschrift: Archäologie und Denkmalpflege im Kanton Solothurn
Herausgeber: Amt für Denkmalpflege und Archäologie des Kantons Solothurn
Band: 9 (2004)

Rubrik: Denkmalpflege : Jahresbericht 2003

Restaurierungen und Bauuntersuchungen 2003

Der Altar in der St.-Urban-Kapelle

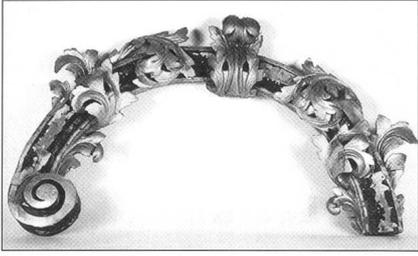
Abb. 2 Detail der Altararchitektur vor...

Die Untersuchungen der Restauratoren ergaben, dass der Hauptteil der Altararchitektur drei übereinander liegende farbige Fassungen aufwies, wobei es sich bei allen Fassungen um malerische Marmorierungen mit vergoldeter Ornamentik handelte. Wo die Farbenhaut nicht durch Abblätterungen gestört war, waren alle drei Fassungen noch vorhanden. Die älteste, von der nur noch wenige Spuren auszumachen waren, konnte nicht mehr freigelegt und restauriert werden. Die zweite noch aus barocker Zeit stammende Fassung war unter der jüngsten Übermalung hingegen noch beinahe vollständig vorhanden. Sie bestand aus rot marmorierten Füllungen, schwarzen Friesteilen und ebenfalls vergoldeter Ornamentik. Die jüngste Farbgebung stammte sehr wahrscheinlich aus den 80er Jahren des 19. Jahrhunderts. Da sie ästhetisch nicht zu befriedigen vermochte, entschieden sich die Verantwortlichen, diese Farbschicht zu entfernen und die zweite Farbfassung zu konservieren und zu restaurieren. Sie entsprach auch stilistisch am besten dem hochbarocken Altar. Die weiteren Skulpturen, die ebenfalls mehrheitlich dreimal gefasst worden waren, wurden nicht zurückrestauriert.

In minutiöser Arbeit wurden in den vergangenen Jahren die Altararchitektur und die Skulpturen nach und nach wieder in Stand gestellt. Fehlende Holzteile mussten ergänzt, Farbschichten zurückgeklebt oder entfernt und die «rote Fassung» einretuschiert und allenfalls ergänzt werden. Diese Arbeiten waren sehr aufwändig und auch kostenintensiv. Nur dank dem grossen Einsatz der römisch-katholischen Kirchgemeinde, zusammen mit Kanton und Bund sowie unterstützt durch namhafte Beiträge von Sponsoren gelang es, dieses einzigartige und charakteristische Kunstwerk vor dem Verlust der historischen Substanz zu bewahren. Der Altar strahlt nun wieder die Form- und Farbenfreudigkeit sowie die spielerische Sinnlichkeit des Barock aus.

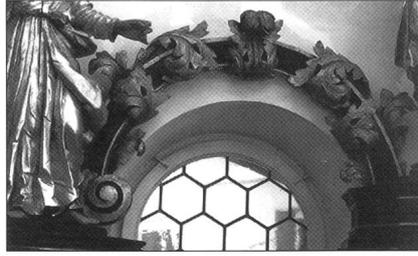
Abb. 3 ... und nach der Restaurierung 2003 (vgl. auch Farbabbildung Seite 110).
